## Rapport de mission de repérage des matériaux et produits de la liste A et B contenant de l'amiante à intégrer au Dossier Technique Amiante (DTA)

| Adresse : | L ANCIEN PRESBYTERE |
| CP - Ville : | 53220 LA PELLERINE |
| Désignation : | Habitation (Parties communes) - Bâtiment composé de 1 cage et de 1 étage |

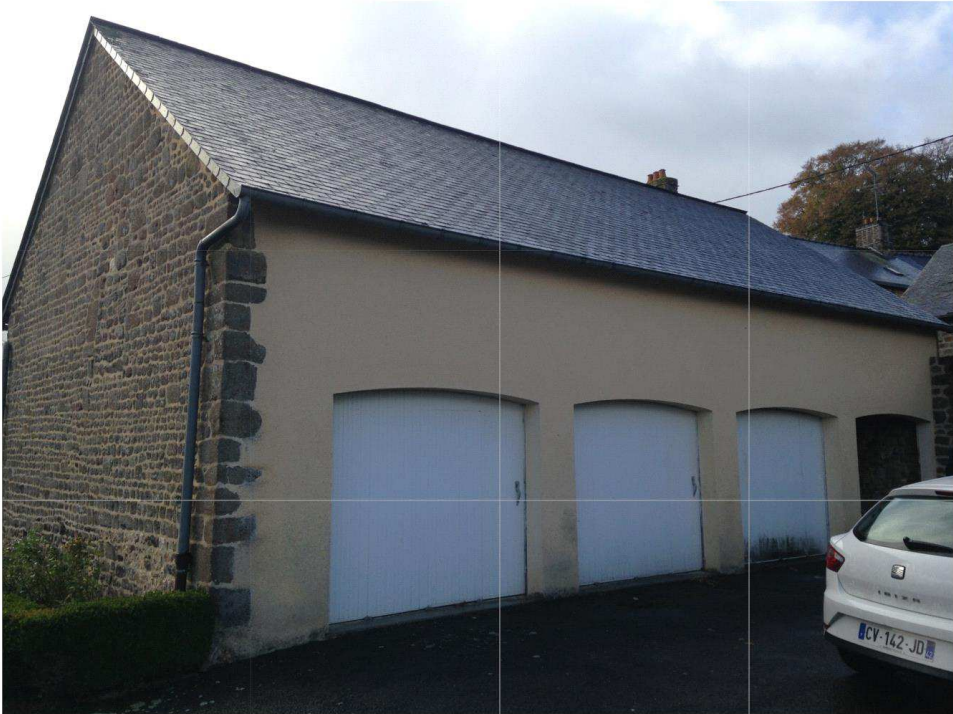
| FAÇADE GARAGE - PLAN DE REPÉRAGE - ACTIONS MENÉES | | | | Référence:<br>002HD001170 |
|---|--|---|---|---|
| <div> <div>Vol 11<br/>(Façade arrière garage)</div> </div> <div> <div>Vol 12<br/>(Façade avant garage)</div> </div> | | | | Légende |

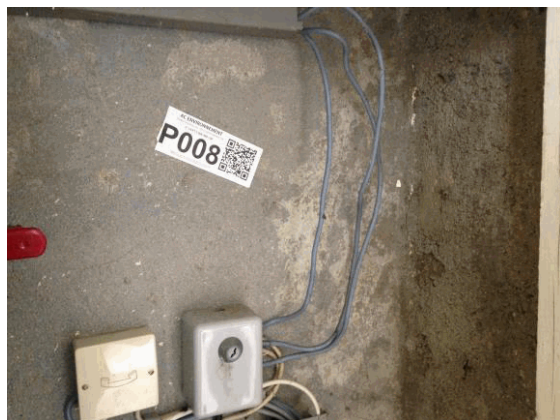
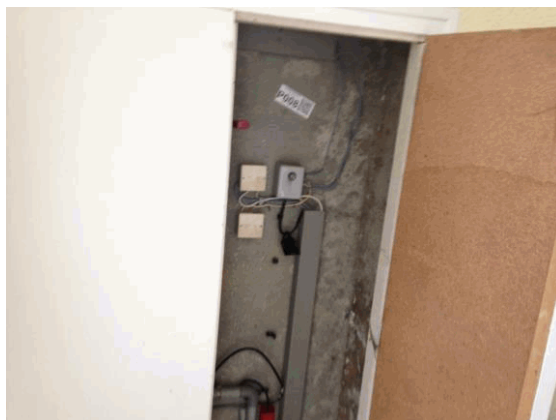
002HD001170 n°8 - 1 (P8)

| | | | | | Descriptif de l'action menée | | | Laboratoire | | | Conclusion | Etat de conserva-<br>tion |
|---|---|---|---|---|---|---|---|---|---|---|---|---|
| Vol 2 (PC RDC) | Parois verticales intérieures et enduits | Murs et cloisons | Enduit ciment | B | P8 | Réalisation d'un prélèvement | gaine technique | P8 | Enduit compact gris + matériau plâtreux blanc | Négatif | Négatif sur analyse | |
