## Rapport de mission de repérage des matériaux et produits de la liste A et B contenant de l'amiante à intégrer au Dossier Technique Amiante (DTA)

| Adresse : | RUE DE ST GERMAIN |
| CP - Ville : | 53420 CHAILLAND |
| Désignation : | Habitation (Parties communes) - Bâtiment composé de 1 cage et de 2 étages |

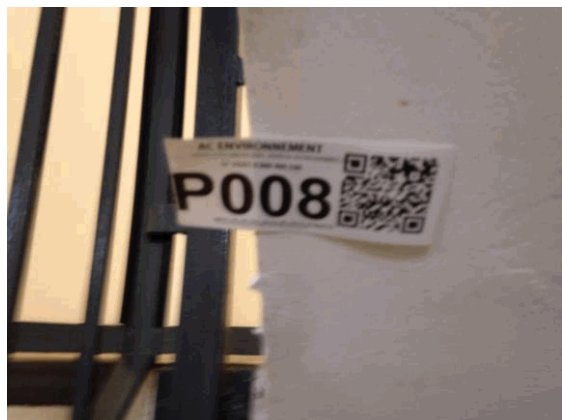
002HD001433 n°8 - 1 (P8)

| | | | | | Descriptif de l'action menée | | | Laboratoire | | | Conclusion | Etat de conservation |
|---|---|---|---|---|---|---|---|---|---|---|---|---|
| Vol 1 (PC RDC) | Plafond et faux-plafonds | Plafonds | Enduit plâtre avec enduit ciment | B | P8 | Réalisation d'un prélèvement | Sous face escalier + palier | P8 | Enduit gris en vrac non séparable + peinture non séparable + matériau plâtreux blanc en vrac non séparable | Négatif | Négatif sur analyse | |
