## Rapport de mission de repérage des matériaux et produits de la liste A et B contenant de l'amiante à intégrer au Dossier Technique Amiante (DTA)

| Adresse : | 8 RUE DES PALLES |
| CP - Ville : | 53700 VILLAINES LA JUHEL |
| Désignation : | Habitation (Parties communes) - Bâtiment composé de 1 cage et de 2 étages |

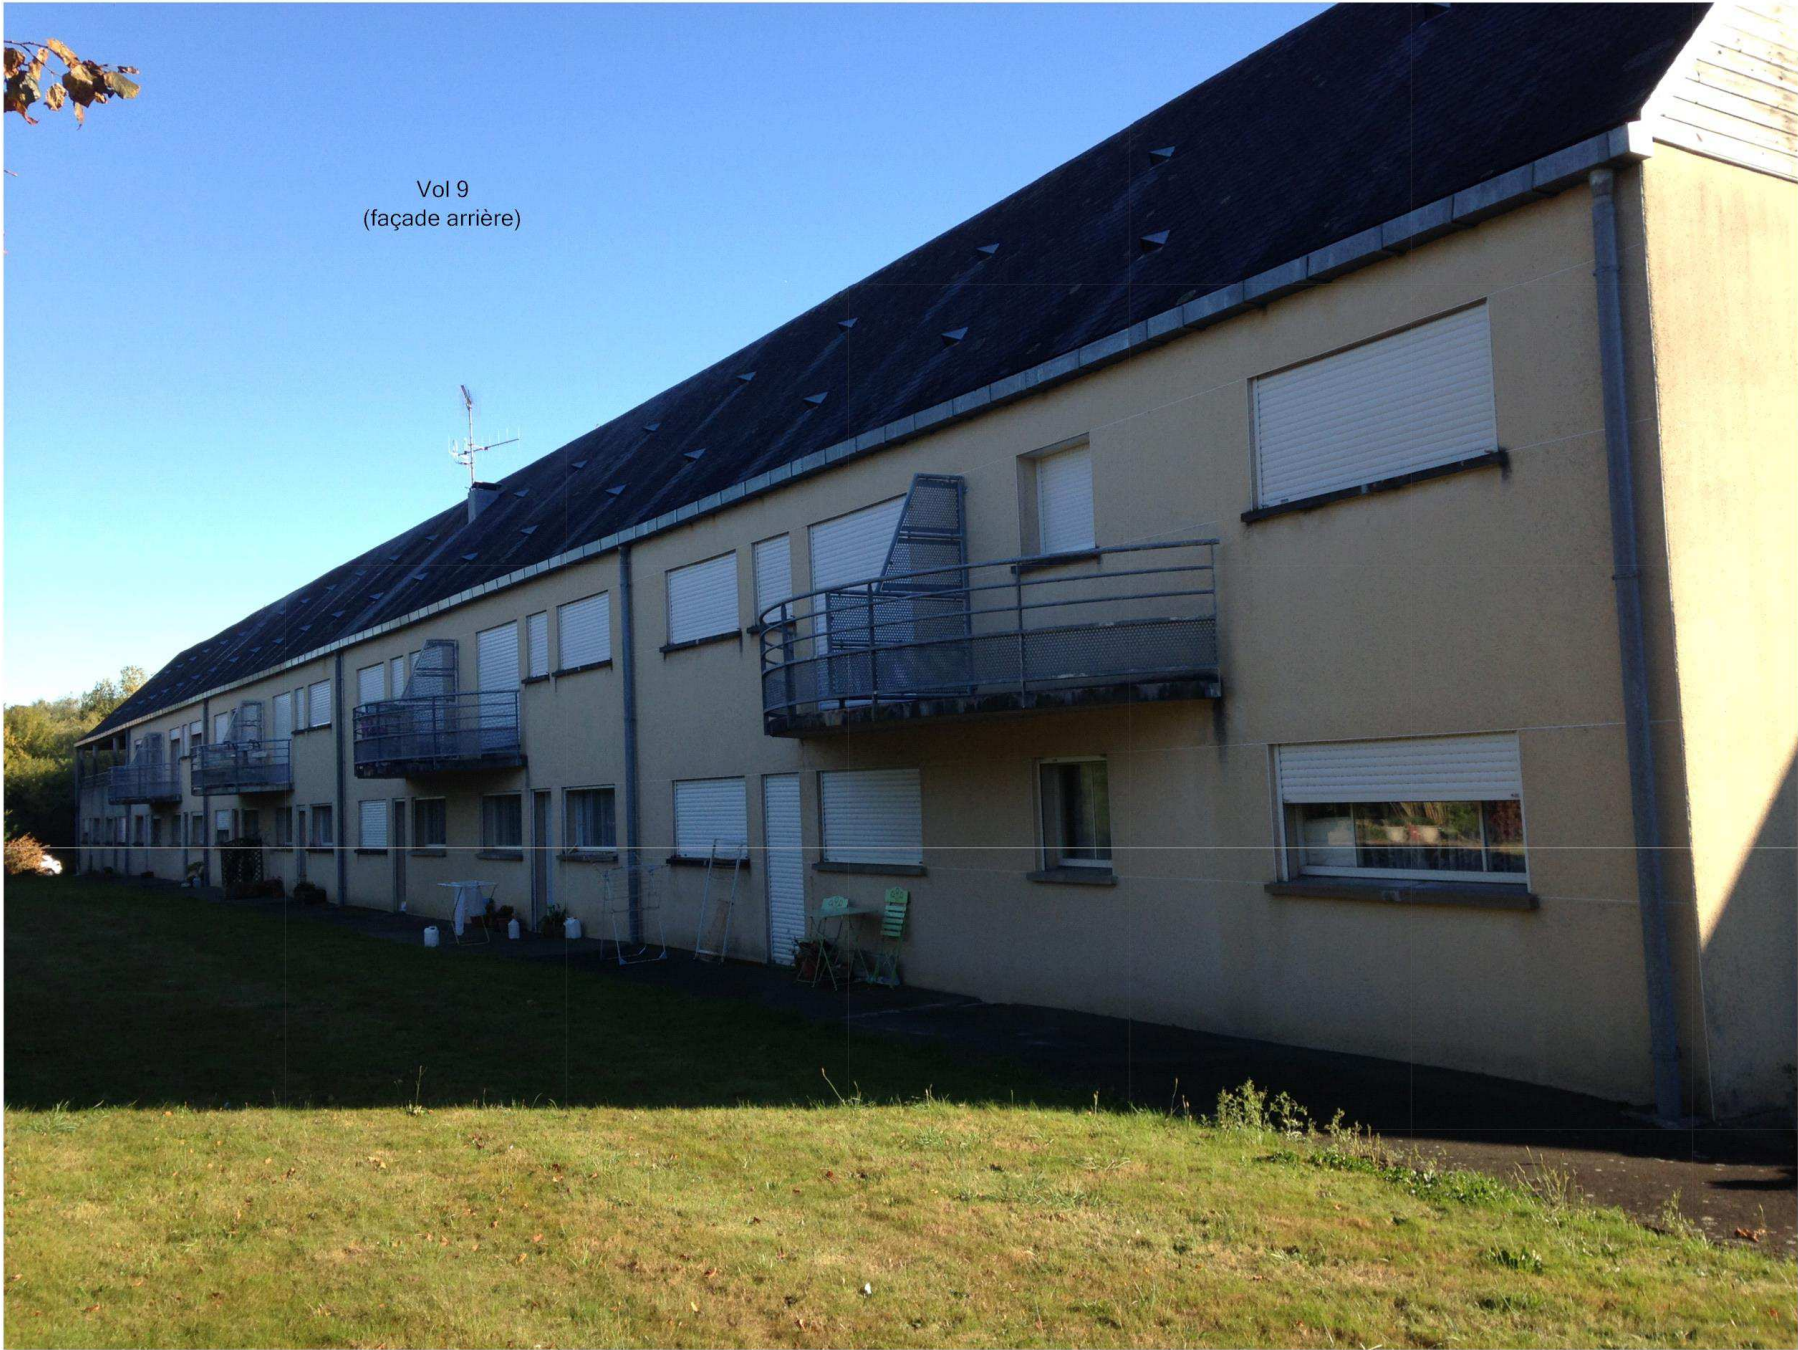
| FAÇADE ARRIÈRE - PLAN DE REPÉRAGE - ACTIONS MENÉES | | | | Référence:<br>002HD001123 |
|---|---|---|---|---|
| <div> <div>Vol 9<br/>(façade arrière)</div> </div> | | | | Légende |

| FAÇADE ARRIÈRE - PLAN DE REPÉRAGE - ACTIONS MENÉES | | | | Référence:<br>002HD001123 |

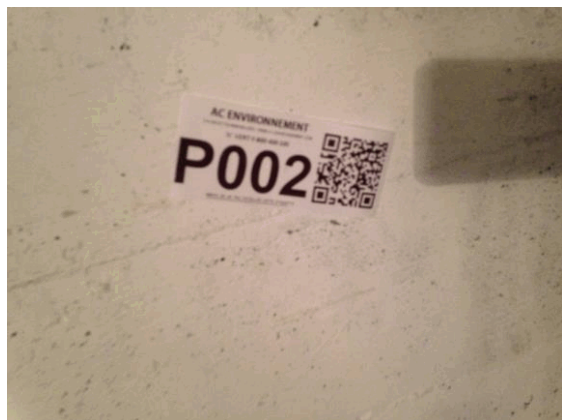
002HD001123 n°2 - 1 (P2)

| | | | | | Descriptif de l'action menée | | | Laboratoire | | | Conclusion | Etat de conserva-<br>tion |
|---|---|---|---|---|---|---|---|---|---|---|---|---|
| Vol 1 (local poubelle) | Parois verticales intérieures et enduits | Murs et cloisons | Enduit ciment béton banché brut | B | P2 | Réalisation d'un prélèvement | | P2 | Enduit compact beige en vrac hétérogène + peinture non séparable | Négatif | Négatif sur analyse | |

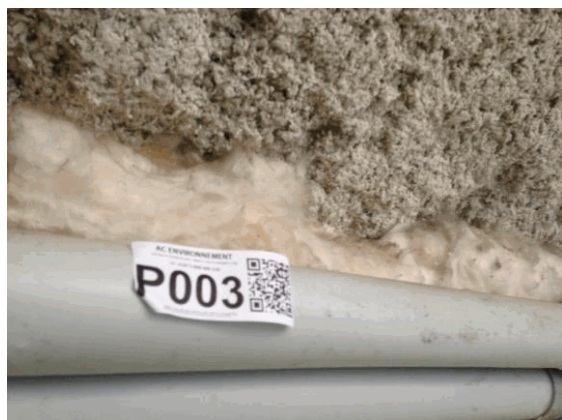
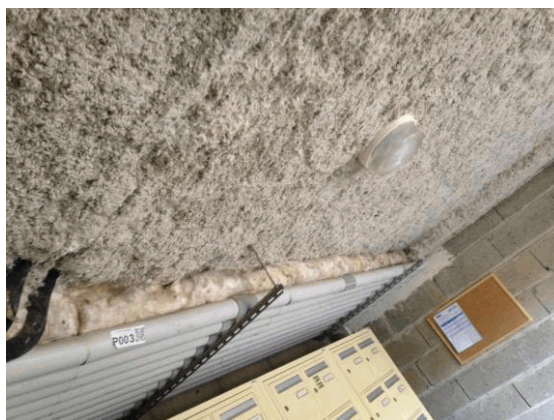
002HD001123 n°3 - 1 (P3)

| | | | | | Descriptif de l'action menée | | | Laboratoire | | | Conclusion | Etat de conserva-<br>tion |
|---|---|---|---|---|---|---|---|---|---|---|---|---|
| Vol 1 (local poubelle) | Plafond et faux-plafonds | Plafonds | Flocages | A | P3 | Réalisation d'un prélèvement | | P3 | Matériau cotonneux blanc avec poussières | Négatif | Négatif sur analyse | |
| Vol 4 (BAL) | Plafond et faux-plafonds | Plafonds | Flocages | A | S3 | Sondage et extension de la zone homogène du prélèvement P3 | | P3 | Matériau cotonneux blanc avec poussières | Négatif | Négatif sur analyse | |
