## Rapport de mission de repérage des matériaux et produits de la liste A et B contenant de l'amiante à intégrer au Dossier Technique Amiante (DTA)

| Adresse : | PLACE DE L'EGLISE |
| CP - Ville : | 53160 BAIS |
| Désignation : | Habitation (Parties communes) - Bâtiment composé de 1 cage et de 2 étages |

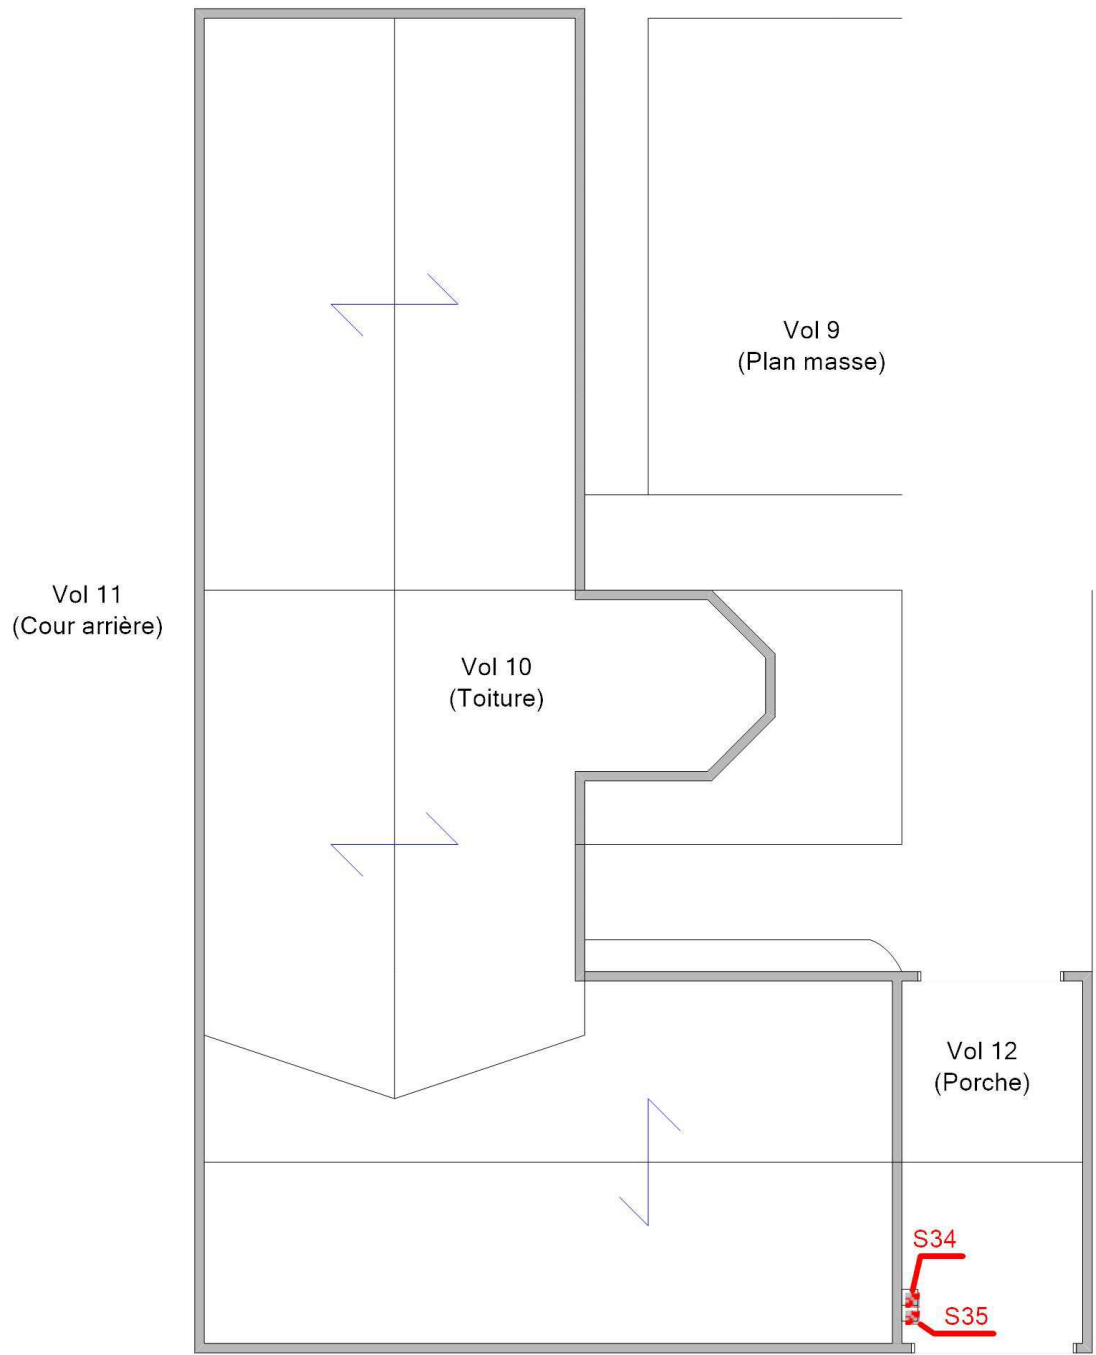
| | S35: Conduit en fibres-ciment |
| | S34: Conduit en fibres-ciment |

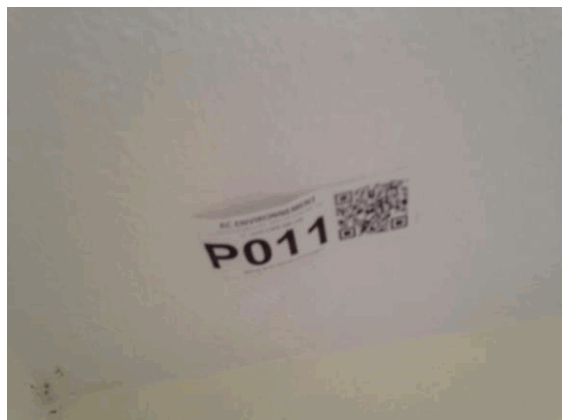
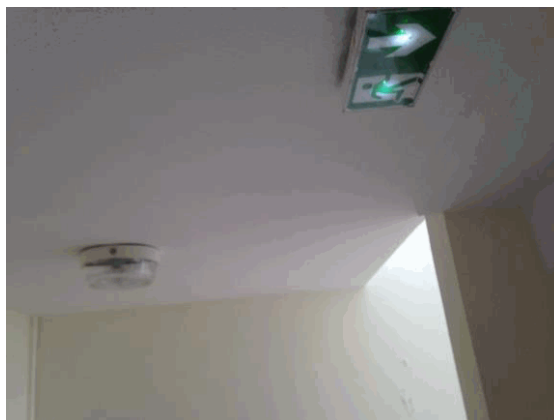
002HD001445 n°11 - 1 (P11)

| | | | | | Descriptif de l'action menée | | | Laboratoire | | | Conclusion | Etat de conserva-<br>tion |
|---|---|---|---|---|---|---|---|---|---|---|---|---|
| Vol 4 (PC R+1) | Plafond et faux-plafonds | Plafonds | Enduit plâtre | B | P11 | Réalisation d'un prélèvement | Plafond droit | P11 | Enduit plâtreux blanc en vrac non séparable + peinture non séparable | Négatif | Négatif sur analyse | |

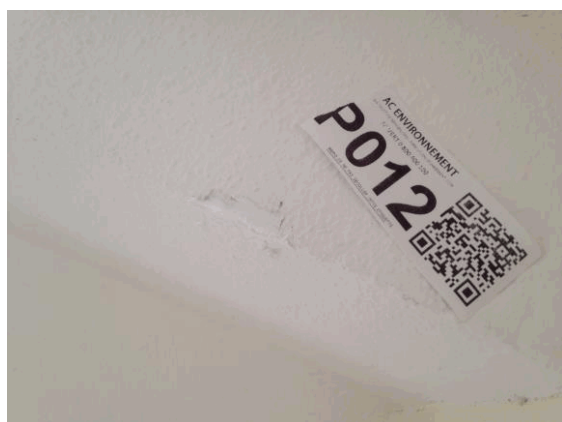
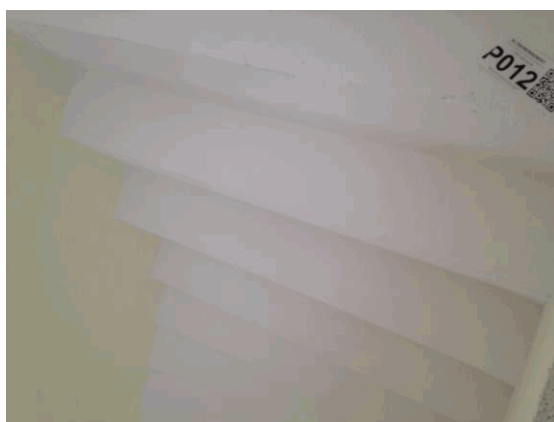
002HD001445 n°12 - 1 (P12)

| | | | | | Descriptif de l'action menée | | | Laboratoire | | | Conclusion | Etat de conserva-<br>tion |
|---|---|---|---|---|---|---|---|---|---|---|---|---|
| Vol 2 (PC RDC) | Plafond et faux-plafonds | Plafonds | Enduit plâtre | B | P12 | Réalisation d'un prélèvement | Sous face escalier | P12 | Enduit plâtreux blanc en vrac non séparable + matériau gris en vrac non séparable + peinture non séparable | Négatif | Négatif sur analyse | |

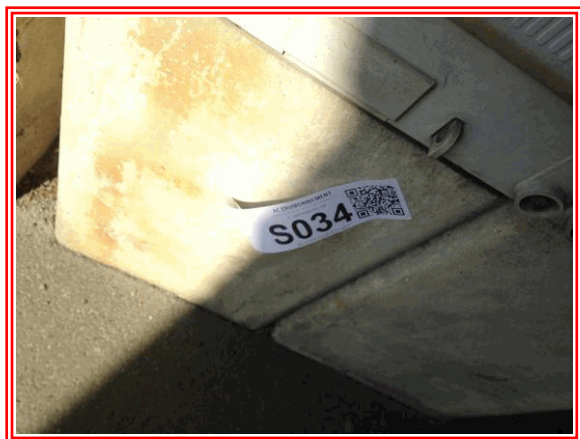
S34 - 1 (S34)

| Localisation | Matériau | Critère de décision | |
|---|---|---|---|
| Vol 12<br>(Porche) | Conduit en fibres-ciment | | Positif sur jugement personnel |

| | | | | | Descriptif de l'action menée | | | Laboratoire | | | Conclusion | Etat de conserva-<br>tion |
|---|---|---|---|---|---|---|---|---|---|---|---|---|
| Vol 12 (Porche) | Conduits, canalisations et équipements | Conduit air | Conduit en fibres-ciment | B | S34 | | | | | | Présence sur jugement personnel de l'opérateur de repérage | EP |

- Contrôler périodiquement que l'état de dégradation des matériaux et produits concernés ne s'aggrave pas et, le cas échéant, que leur protection demeure en bon état de conservation ;
- Rechercher, le cas échéant, les causes de dégradation et prendre les mesures appropriées pour les supprimer.

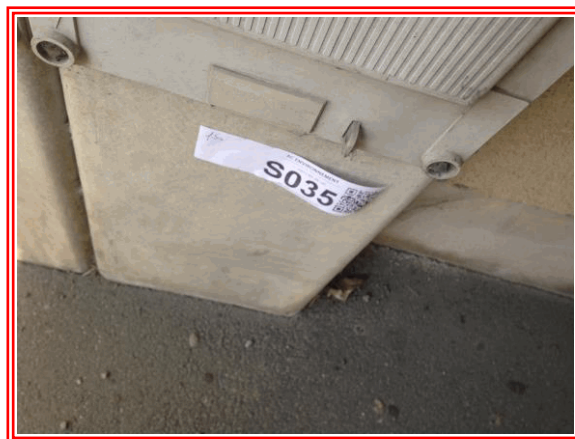
S35 - 1 (S35)

| Localisation | Matériau | Critère de décision | |
|---|---|---|---|
| Vol 12<br>(Porche) | Conduit en fibres-ciment | | Positif sur jugement personnel |

| Plan masse | | | | | | | | | | | |
|---|---|---|---|---|---|--|--|--|--|--|---|
| Vol 12 (Porche) | Conduits, canalisations et équipements | Conduit air | Conduit en fibres-ciment | B | S35 | | | | | | Présence sur jugement personnel de l'opérateur de repérage |

- Contrôler périodiquement que l'état de dégradation des matériaux et produits concernés ne s'aggrave pas et, le cas échéant, que leur protection demeure en bon état de conservation ;
- Rechercher, le cas échéant, les causes de dégradation et prendre les mesures appropriées pour les supprimer.
