## Rapport de mission de repérage des matériaux et produits de la liste A et B contenant de l'amiante à intégrer au Dossier Technique Amiante (DTA)

| Adresse : | LE BOURG |
| CP - Ville : | 53150 MONTOUTIER |
| Désignation : | Habitation (Parties communes) - Bâtiment composé de 1 cage et de 1 étage |

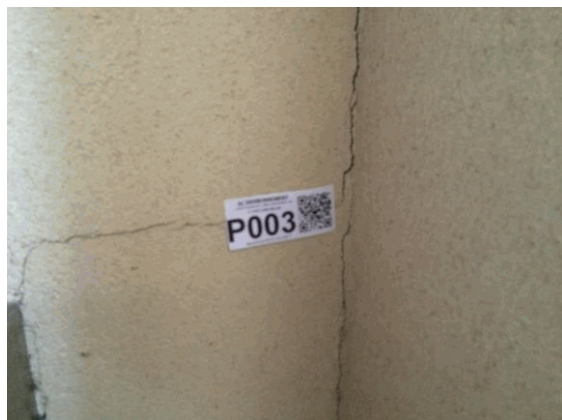
| | | | | | Descriptif de l'action menée | | | Laboratoire | | | Conclusion | Etat de conserva-<br>tion |
|---|---|---|---|---|---|---|---|---|---|---|---|---|
| Vol 1 (Accès logements) | Parois verticales intérieures et enduits | Murs et cloisons | Enduit ciment | B | P3 | Réalisation d'un prélèvement | enduit beige aspect gratté | P3 | Enduit beige en vrac | Négatif | Négatif sur analyse | |

| Référence | Localisation | Action |
|---|---|---|
| 002OY000200 n°3 - 1 (P3) | partie commune - Vol 1<br>(Accès logements) | Prélevement |

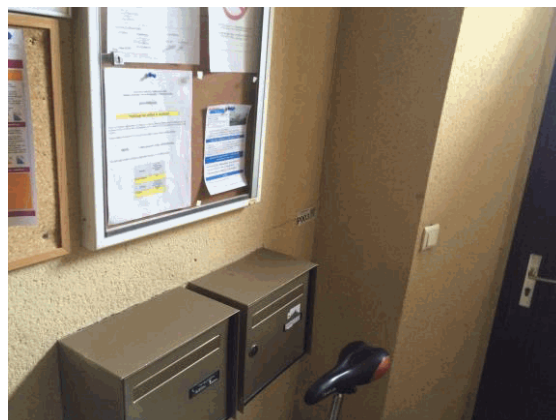
| Référence | Localisation | Action |
|---|---|---|
| 002OY000200 n°3 - 2 (P3) | partie commune - Vol 1<br>(Accès logements) | Prélevement |
