## Rapport de mission de repérage des matériaux et produits de la liste A et B contenant de l'amiante à intégrer au Dossier Technique Amiante (DTA)

| Adresse : | RUE DIVISION LECLERC |
| CP - Ville : | 53290 GREZ EN BOUERE |
| Désignation : | Habitation (Parties communes) - Bâtiment composé de 1 cage et de 1 étage |

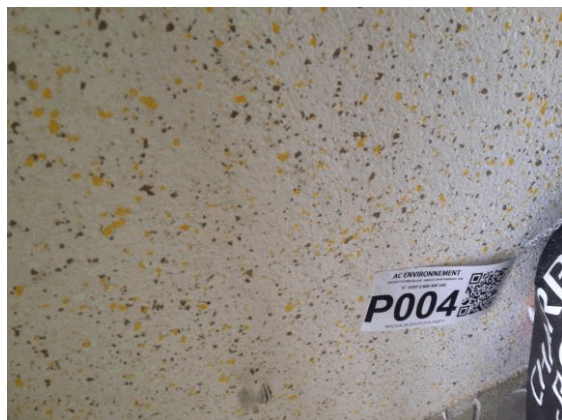
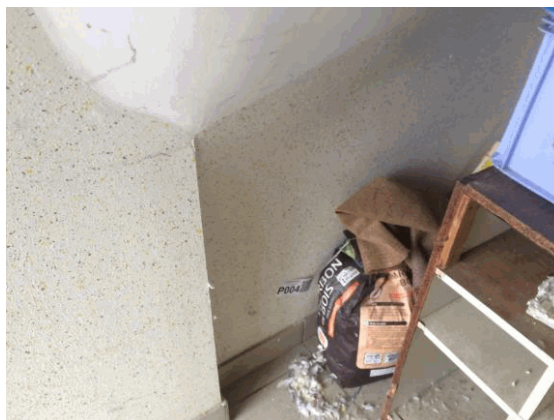
002OY000257 n°4 - 1 (P4)

| | | | | | Descriptif de l'action menée | | | Laboratoire | | | Conclusion | Etat de conservation |
|---|---|---|---|---|---|---|---|---|---|---|---|---|
| Vol 1 (RDC) | Parois verticales intérieures et enduits | Murs et cloisons | Enduit plâtre | B | P4 | Réalisation d'un prélèvement | cloison sous escalier | P4 | Enduit plâtreux blanc + peinture avec fibres non séparable | Négatif | Négatif sur analyse | |

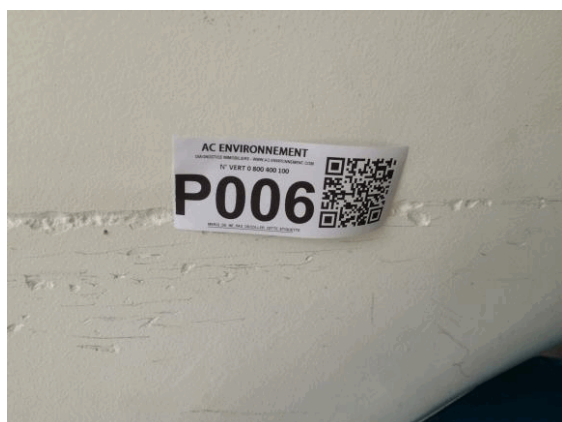
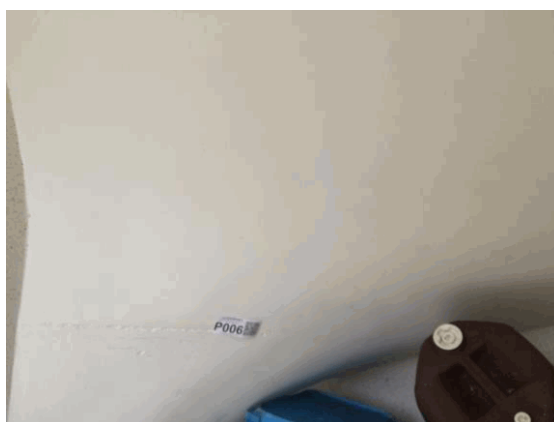
002OY000257 n°6 - 1 (P6)

| | | | | | Descriptif de l'action menée | | | Laboratoire | | | Conclusion | Etat de conservation |
|---|---|---|---|---|---|---|---|---|---|---|---|---|
| Vol 1 (RDC) | Plafond et faux-plafonds | Plafonds | Enduit plâtre | B | P6 | Réalisation d'un prélèvement | sous-face d'escalier blanc | P6 | Enduit plâtreux blanc + peinture non séparable | Négatif | Négatif sur analyse | |

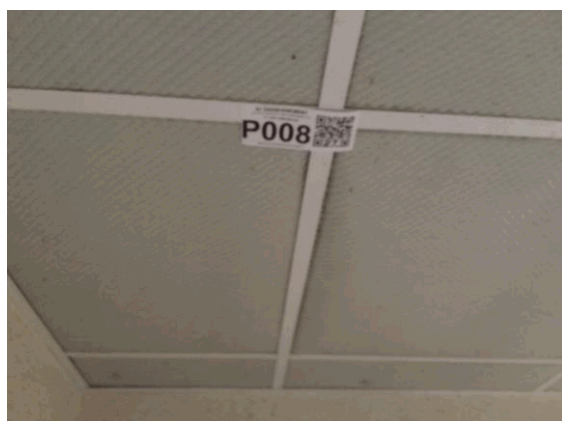
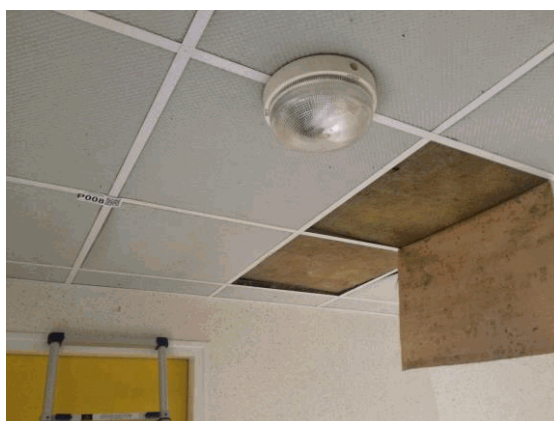
002OY000257 n°8 - 1 (P8)

| | | | | | Descriptif de l'action menée | | | Laboratoire | | | Conclusion | Etat de conservation |
|---|---|---|---|---|---|---|---|---|---|---|---|---|
| Vol 2 (R+1) | Plafond et faux-plafonds | Faux plafonds | Panneaux et plaques | A | P8 | Réalisation d'un prélèvement | dalle de laine grises | P8 | Matériau fibreux jaune avec poussières + matériau cartonné avec couche en toile non séparable | Négatif | Négatif sur analyse | |
