## Rapport de mission de repérage des matériaux et produits de la liste A et B contenant de l'amiante à intégrer au Dossier Technique Amiante (DTA)

| Adresse : | PLACE DU PETIT MENIL |
| CP - Ville : | 53240 ANDOUILLE |
| Désignation : | Habitation (Parties communes) - Bâtiment composé de 1 cage et de 2 étages |

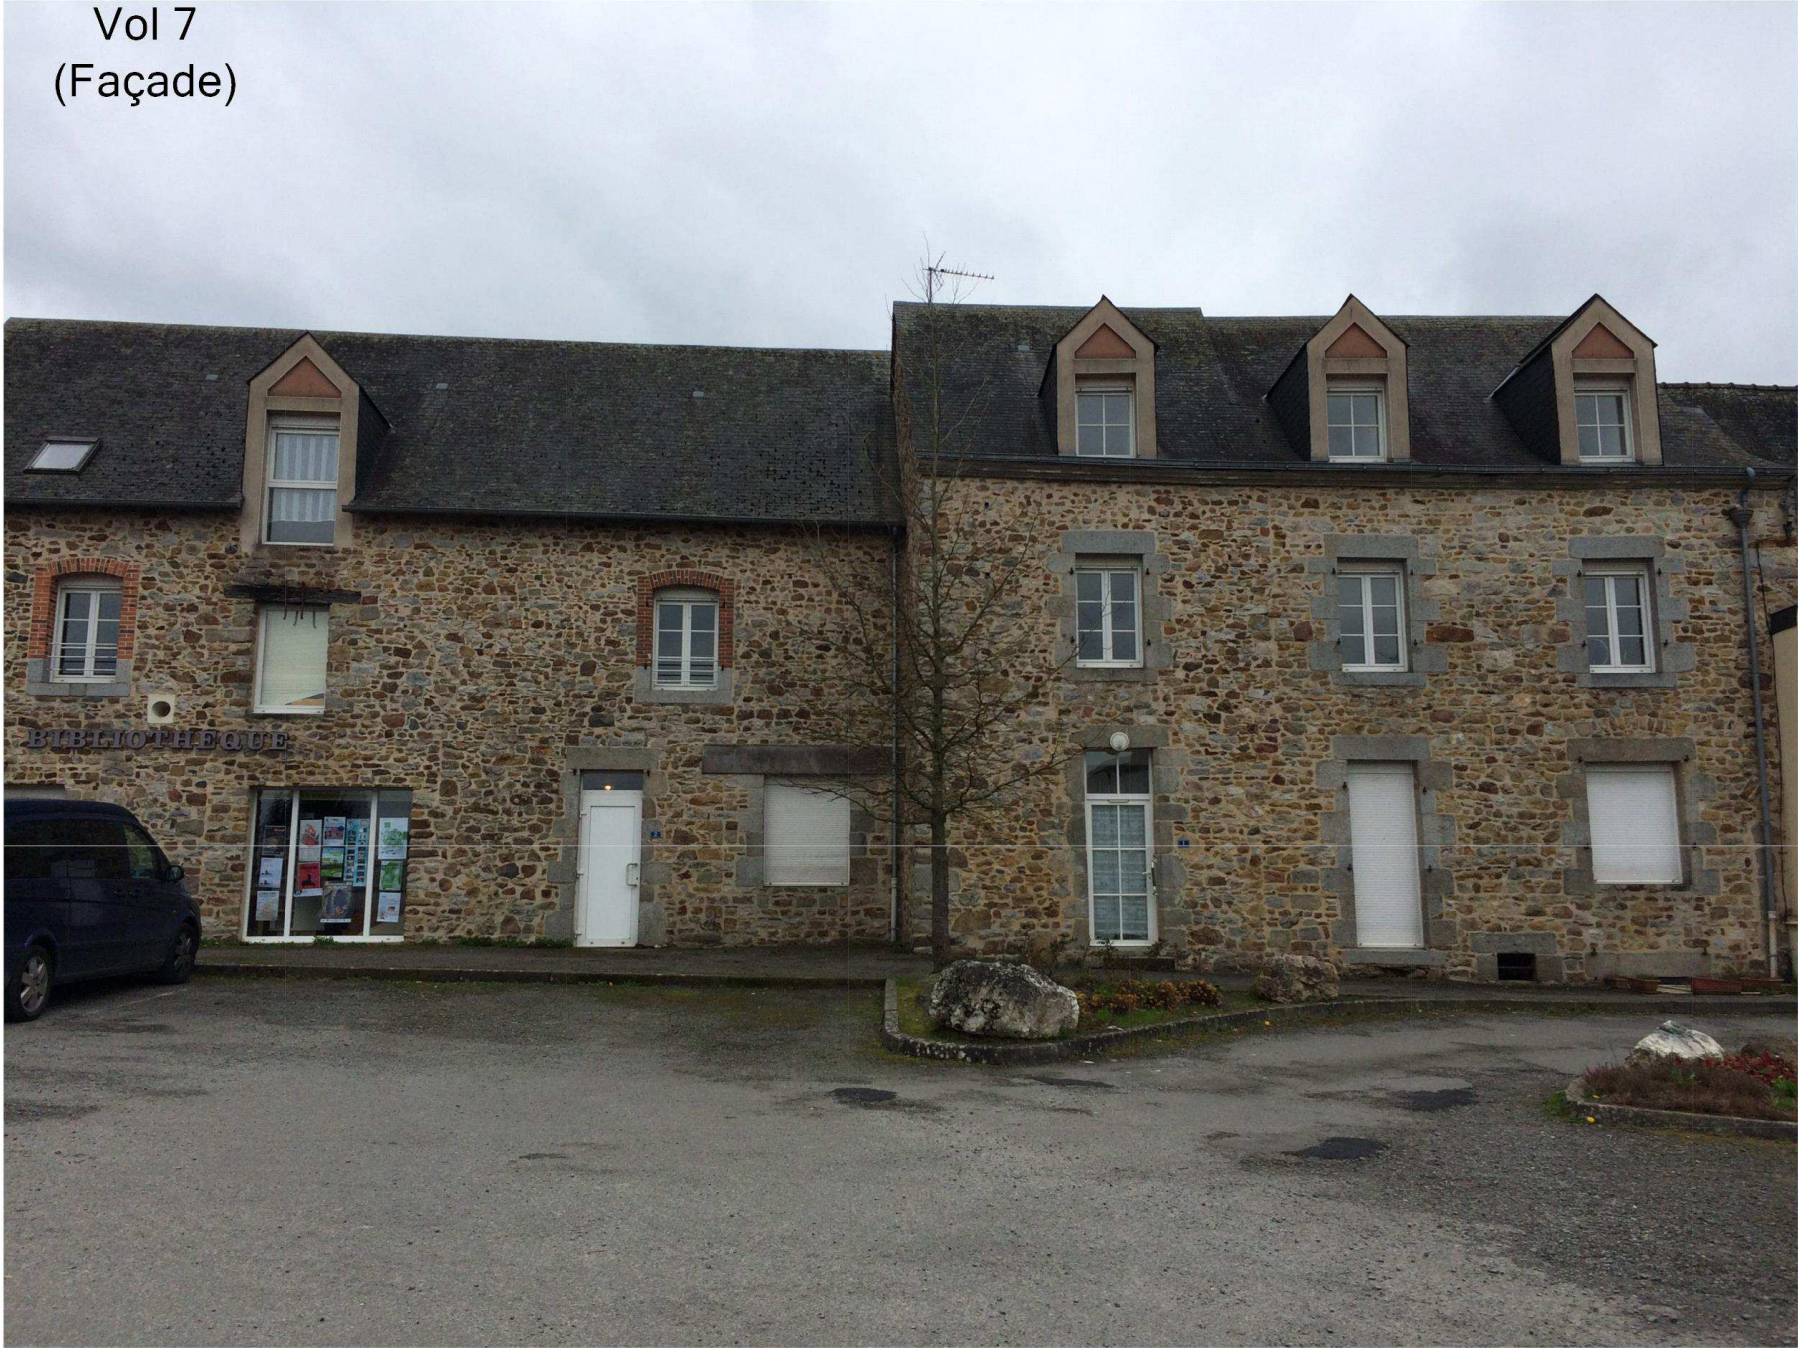
| FAÇADE - PLAN DE REPÉRAGE - ACTIONS MENÉES | | | | Référence:<br>002LQ000976 |

| Localisation | Justification(s) | Investigations supplémentaires |
|---|---|---|
| Vol 7<br>(Façade) - Façade | Façade non accessible | Façade arrière |

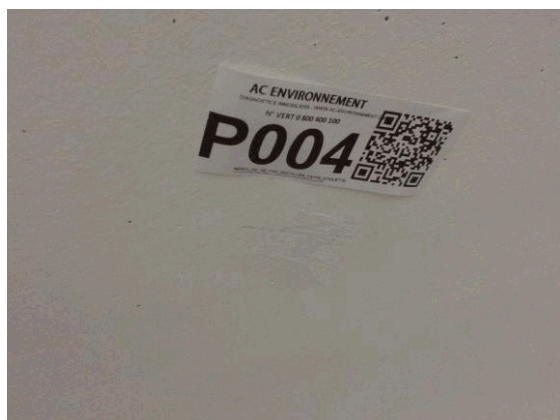
| | | | | | Descriptif de l'action menée | | | Laboratoire | | | Conclusion | Etat de conserva-<br>tion |
|---|---|---|---|---|---|---|---|---|---|---|---|---|
| Vol 1 (PC RDC) | Plafond et faux-plafonds | Plafonds | Enduit plâtre | B | P4 | Réalisation d'un prélèvement | Sous face escalier | P4 | Enduit beige en vrac non séparable + peinture non séparable | Négatif | Négatif sur analyse | |

| Référence | Localisation | Action |
|---|---|---|
| 002LQ000976 n°4 - 1 (P4) | Etages - Vol 1<br>(PC RDC) | Prélevement |

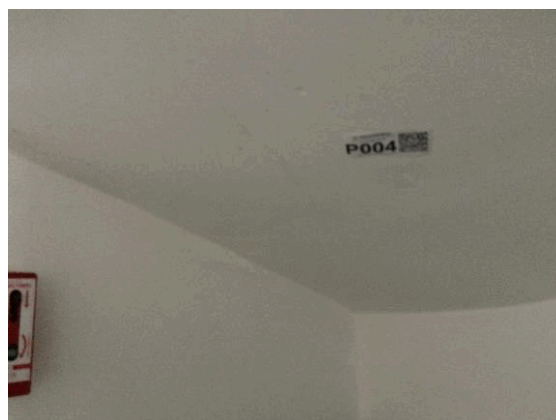
| Référence | Localisation | Action |
|---|---|---|
| 002LQ000976 n°4 - 2 (P4) | Etages - Vol 1<br>(PC RDC) | Prélevement |
