## Rapport de mission de repérage des matériaux et produits de la liste A et B contenant de l'amiante à intégrer au Dossier Technique Amiante (DTA)

| Adresse : | RUE PRINCIPALE |
| CP - Ville : | 53410 LE BOURGNEUF LA FORET |
| Désignation : | Habitation (Parties communes) - Bâtiment composé de 1 cage et de 1 étage |

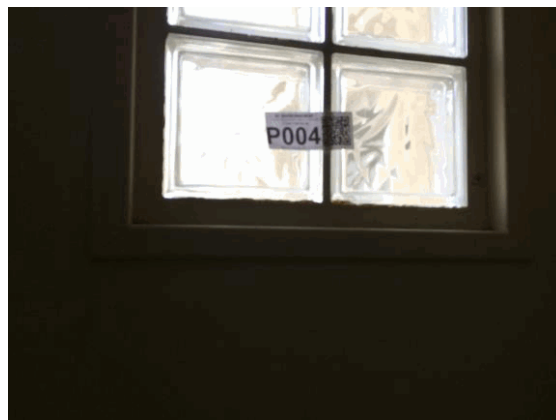
002LQ000975 n°4 - 1 (P4)

| | | | | | Descriptif de l'action menée | | | Laboratoire | | | Conclusion | Etat de conserva-<br>tion |
|---|---|---|---|---|---|---|---|---|---|---|---|---|
| Vol 1 (PC RDC) | Parois verticales intérieures et enduits | Murs et cloisons | Enduit ciment | B | P4 | Réalisation d'un prélèvement | Scellement carreaux de verre | P4 | Enduit gris en vrac hétérogène + peinture | Négatif | Négatif sur analyse | |
| Vol 2 (PC R+1) | Parois verticales intérieures et enduits | Murs et cloisons | Enduit ciment | B | S3 | Sondage et extension de la zone homogène du prélèvement P4 | Scellement carreaux de verre | P4 | Enduit gris en vrac hétérogène + peinture | Négatif | Négatif sur analyse | |

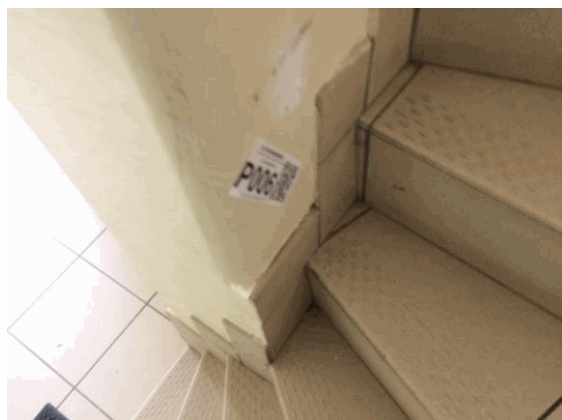
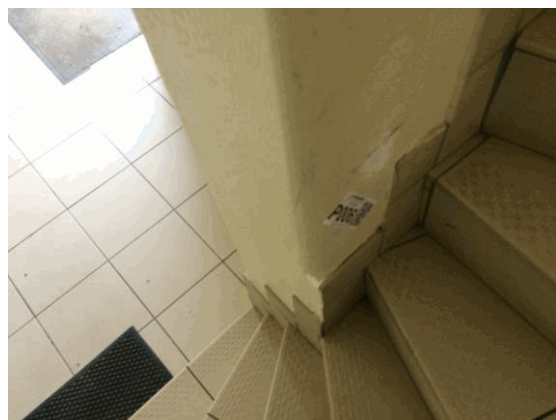
002LQ000975 n°6 - 1 (P6)

| | | | | | Descriptif de l'action menée | | | Laboratoire | | | Conclusion | Etat de conserva-<br>tion |
|---|---|---|---|---|---|---|---|---|---|---|---|---|
| Vol 1 (PC RDC) | Parois verticales intérieures et enduits | Poteaux (périphériques et intérieurs) | Enduits projetés | B | P6 | Réalisation d'un prélèvement | Poteau | P6 | Enduit gris en vrac + matériau plâtreux blanc en vrac + peinture non séparable | Négatif | Négatif sur analyse | |
| Vol 2 (PC R+1) | Parois verticales intérieures et enduits | Poteaux (périphériques et intérieurs) | Enduits projetés | B | S5 | Sondage et extension de la zone homogène du prélèvement P6 | Poteau | P6 | Enduit gris en vrac + matériau plâtreux blanc en vrac + peinture non séparable | Négatif | Négatif sur analyse | |

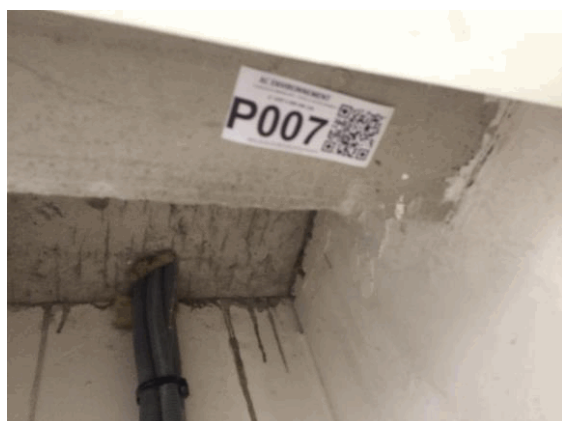
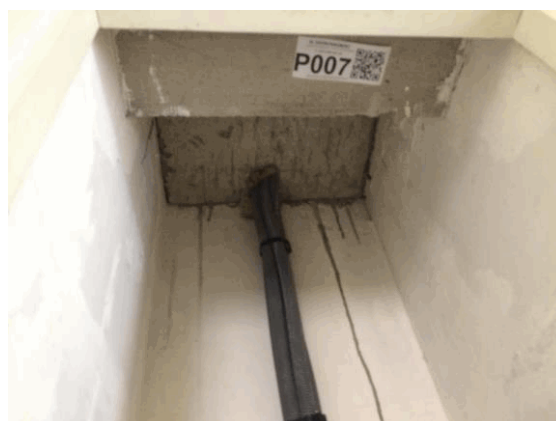
002LQ000975 n°7 - 1 (P7)

| | | | | | Descriptif de l'action menée | | | Laboratoire | | | Conclusion | Etat de conserva-<br>tion |
|---|---|---|---|---|---|---|---|---|---|---|---|---|
| Vol 1 (PC RDC) | Parois verticales intérieures et enduits | Murs et cloisons | Enduit ciment | B | P7 | Réalisation d'un prélèvement | Sur poutre béton | P7 | Enduit compact gris hétérogène | Négatif | Négatif sur analyse | |
| Vol 2 (PC R+1) | Parois verticales intérieures et enduits | Murs et cloisons | Enduit ciment | B | S6 | Sondage et extension de la zone homogène du prélèvement P7 | Sur poutre béton | P7 | Enduit compact gris hétérogène | Négatif | Négatif sur analyse | |

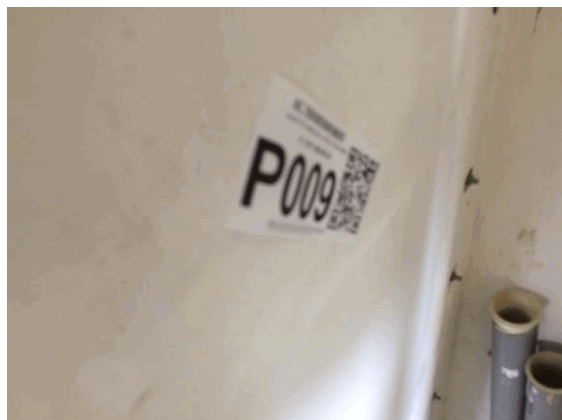
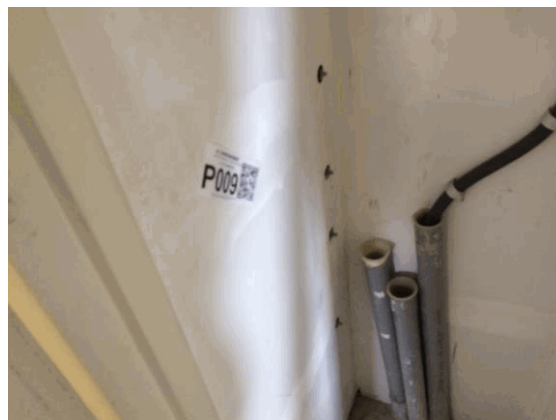
002LQ000975 n°9 - 1 (P9)

| | | | | | Descriptif de l'action menée | | | Laboratoire | | | Conclusion | Etat de conserva-<br>tion |
|---|---|---|---|---|---|---|---|---|---|---|---|---|
| Vol 1 (PC RDC) | Parois verticales intérieures et enduits | Murs et cloisons | Enduit plâtre | B | P9 | Réalisation d'un prélèvement | Carreaux de plâtre | P9 | Enduit plâtreux blanc en vrac non séparable + peinture non séparable | Négatif | Négatif sur analyse | |
| Vol 1 (PC RDC) - Vol 2 (PC R+1) | Parois verticales intérieures et enduits | Murs et cloisons | Enduit plâtre | B | P9 - S8 | Sondage et extension de la zone homogène du prélèvement P9 | Carreaux de plâtre | P9 | Enduit plâtreux blanc en vrac non séparable + peinture non séparable | Négatif | Négatif sur analyse | |
