## Rapport de mission de repérage des matériaux et produits de la liste A et B contenant de l'amiante à intégrer au Dossier Technique Amiante (DTA)

| Adresse : | RUE JOSEPH RIVIERE |
| CP - Ville : | 53350 BALLOTS |
| Désignation : | Habitation (Parties communes) - Bâtiment composé de 1 cage et de 2 étages |

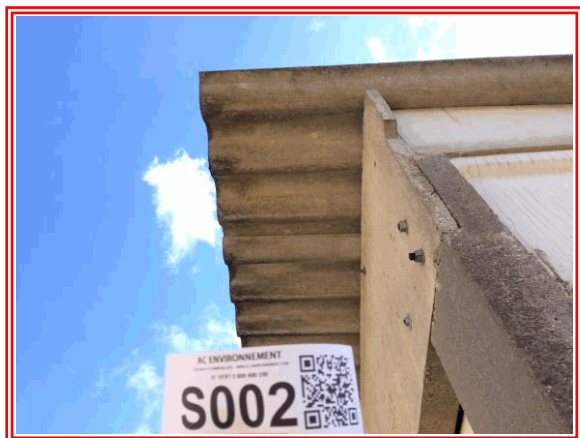
S2 - 1 (S2)

| Localisation | Matériau | Critère de décision | |
|---|---|---|---|
| Vol 2<br>(Toiture garages) | Plaques en fibres-ciment | | Positif sur jugement personnel |

| | | | | | Descriptif de l'action menée | | | Laboratoire | | | Conclusion | Etat de conservation |
|---|---|---|---|---|---|---|---|---|---|---|---|---|
| Vol 2 (Toiture garages) | Toiture et étanchéité | Plaques ondulées | Plaques en fibres-ciment | B | S2 | | | | | | Présence sur jugement personnel de l'opérateur de repérage | EP |

**Score EP** (Evaluation périodique) : Cette évaluation consiste à :

- a) Contrôler périodiquement que l'état de dégradation des matériaux et produits concernés ne s'aggrave pas et, le cas échéant, que leur protection demeure en bon état de conservation ;
- b) Rechercher, le cas échéant, les causes de dégradation et prendre les mesures appropriées pour les supprimer.
