Rapport de mission de repérage des matériaux et produits contenant de l'amiante avant travaux

Adresse :	47 RUE DE PROVENCE - LAVAL DACTERIE 3 54 Coll.
CP - Ville :	53000 LAVAL
Référence client :	_00041000060000100116_
Date du repérage :	13/07/2017
Désignation :	Appartement n° 116 de type 4 situé au 03 ème étage

Référence:
002HD001616

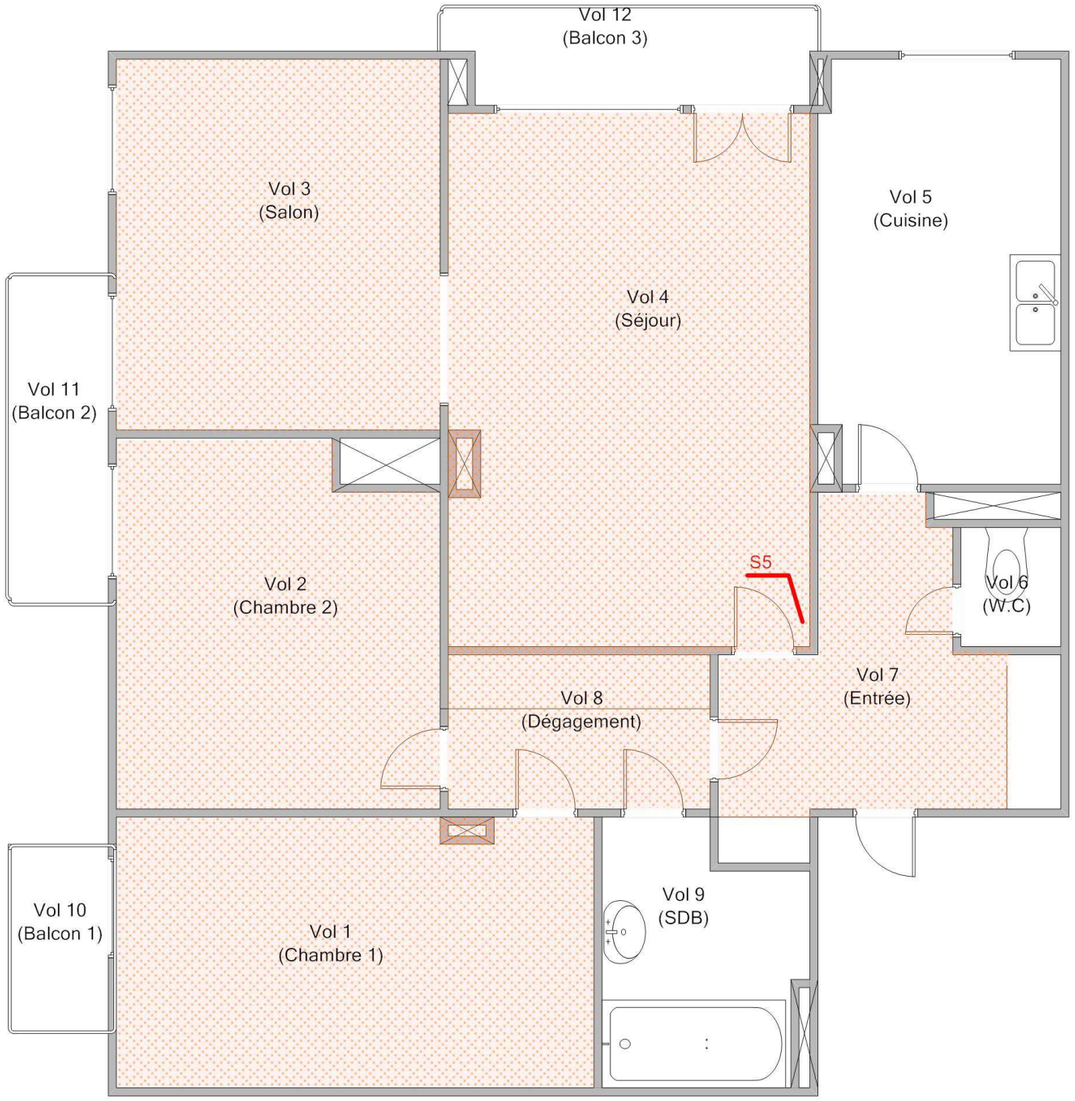
APPARTEMENT N°16 - MPCA TOUTES CATÉGORIES CONFONDUES

Localisation	Catégorie	Composant	Partie de composant	Sur avis / réf prél.
Vol 4 (Séjour)	Revêtement de sol	Revêtement de sol	Colle bitumeuses	S5

S5: Colle bitumeuses
