Rapport de mission de repérage des matériaux et produits contenant de l'amiante avant travaux

Adresse :	47 RUE DE PROVENCE - LAVAL DACTERIE 3 54 Coll.
CP - Ville :	53000 LAVAL
Référence client :	_00041000060000100120_
Date du repérage :	17/07/2017
Désignation :	Appartement n° 120 de type 4 situé au 04 ème étage

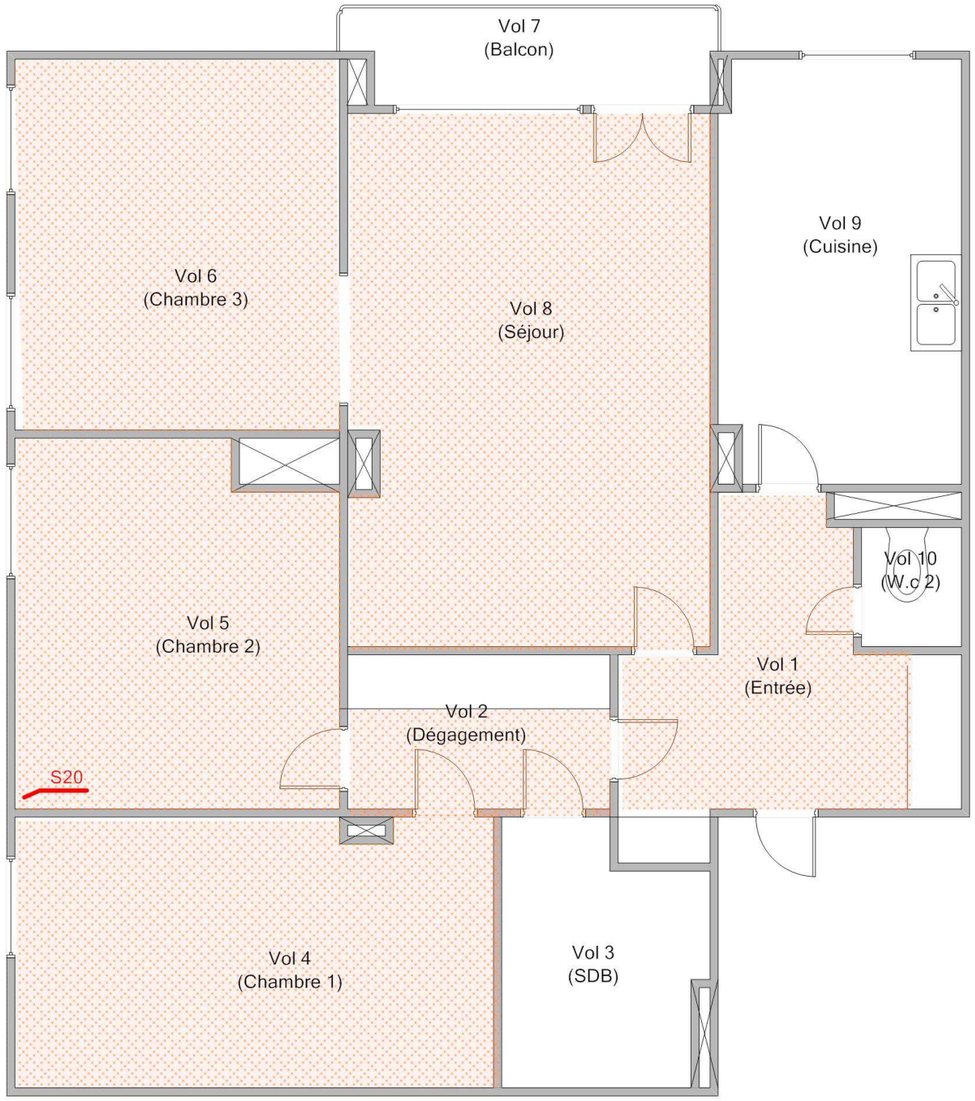
APPATEMENT N°120 - MPCA TOUTES CATÉGORIES CONFONDUES

Localisation	Catégorie	Composant	Partie de composant	Sur avis / réf prél.
Vol 5 (Chambre 2)	Revêtement de sol	Revêtement de sol	Colle bitumeuses	S20

S20: Colle bitumeuses
