Rapport de mission de repérage des matériaux et produits contenant de l'amiante avant travaux

Adresse :	6 PROMENADE GRANDS PRES - LES GRANDS PRES
CP - Ville :	53600 EVRON
Référence client :	_00055000060000100061_
Date du repérage :	31/10/2016
Désignation :	Appartement n° 61 de type 3 situé au RDC

LGT61 - PLAN DE REPÉRAGE - ACTIONS MENÉES

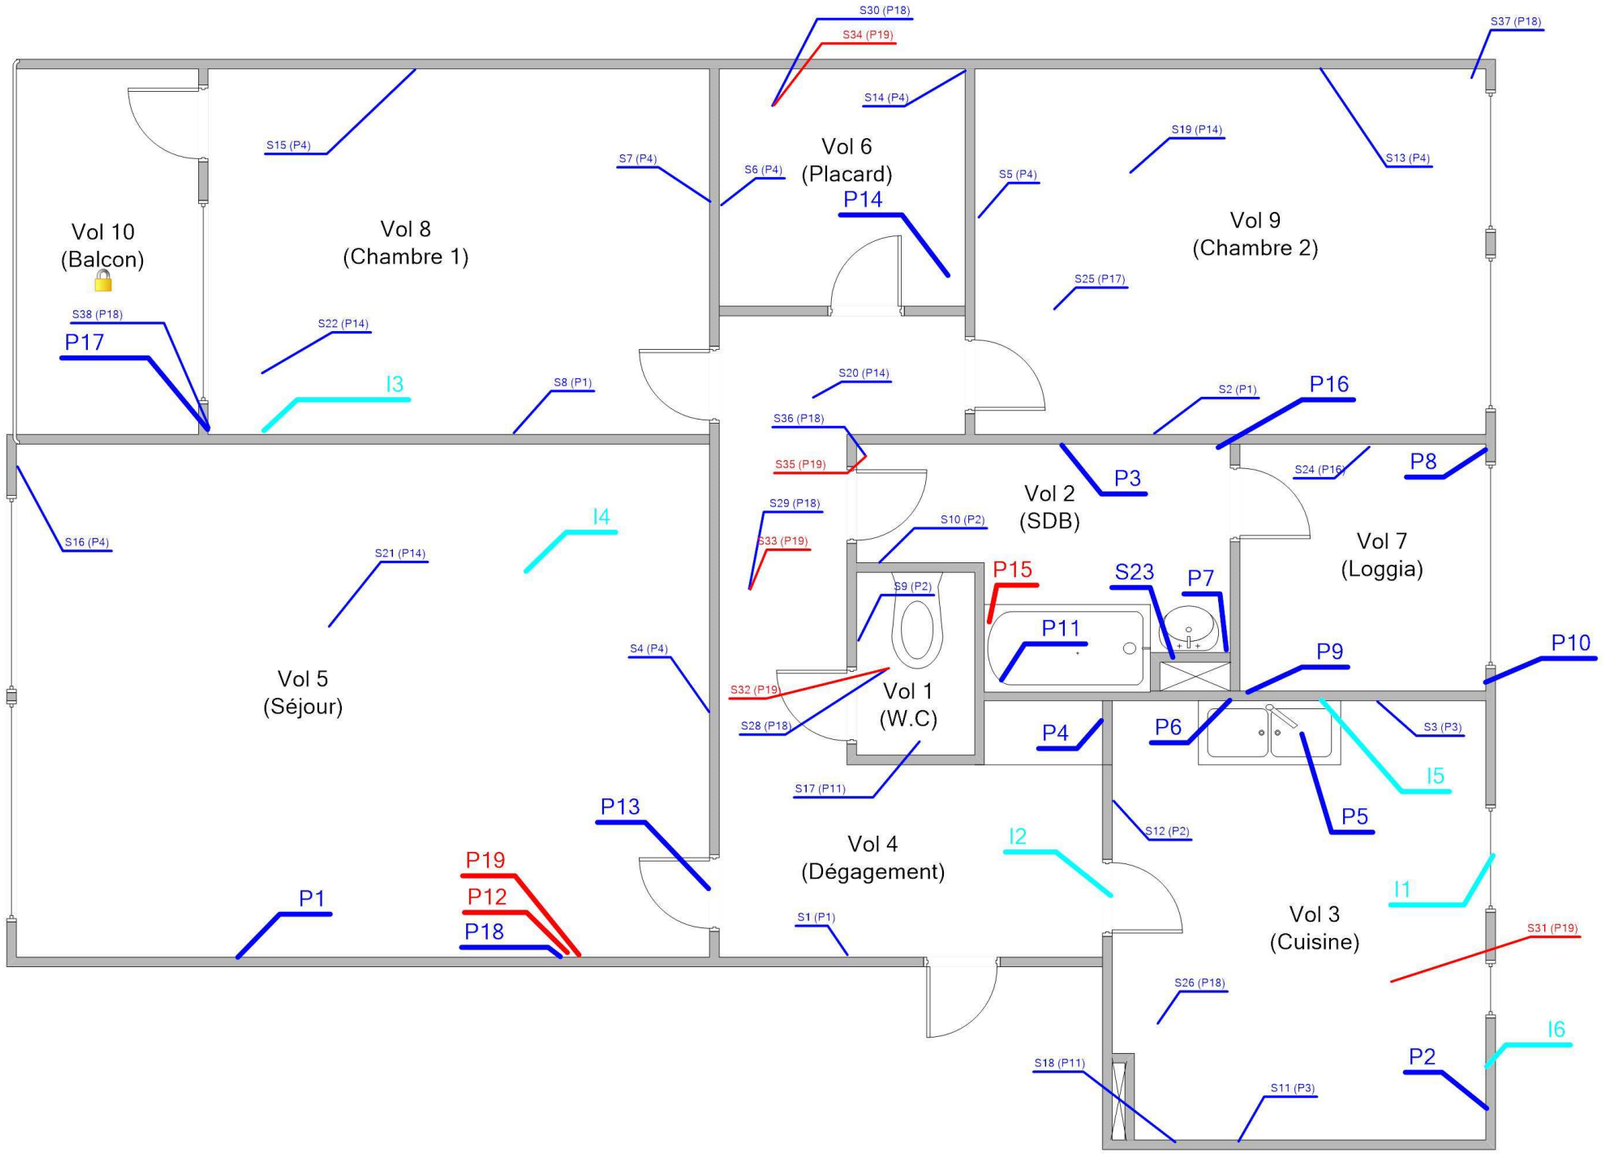
Dans le cadre de notre mission, il a été repéré des matériaux et produits contenant de l'amiante

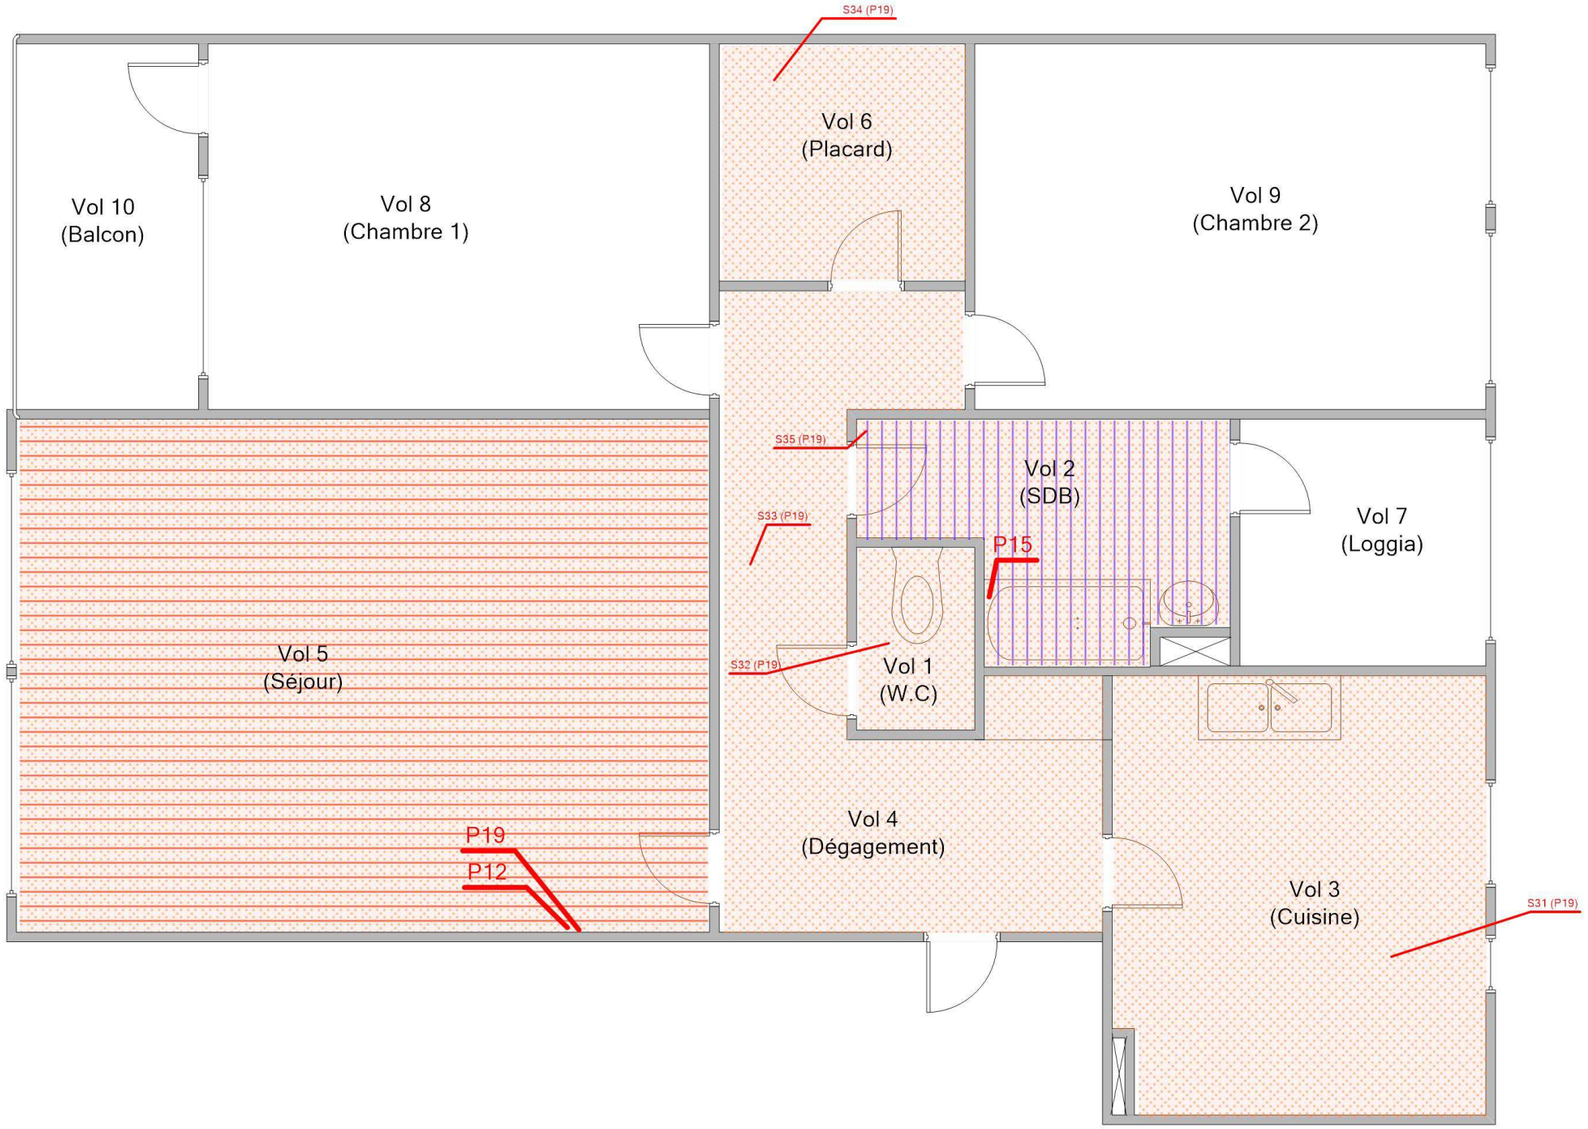
LGT61 - MPCA REVÊTEMENT DE SOL

Localisation	Catégorie	Composant	Partie de composant	Sur avis / réf prél.
Vol 5 (Séjour)	Revêtement de sol	Revêtement de sol	Dalles plastiques rouges	P12
Vol 2 (SDB)	Revêtement de sol	Revêtement de sol	Dalles plastiques bleues + colle noire	P15
Vol 5 (Séjour)	Revêtement de sol	Revêtement de sol	Colle bitumeuses	P19
Vol 3 (Cuisine)	Revêtement de sol	Revêtement de sol	Colle bitumeuses	P19
Vol 1 (W.C)	Revêtement de sol	Revêtement de sol	Colle bitumeuses	P19
Vol 4 (Dégagement)	Revêtement de sol	Revêtement de sol	Colle bitumeuses	P19
Vol 6 (Placard)	Revêtement de sol	Revêtement de sol	Colle bitumeuses	P19
Vol 2 (SDB)	Revêtement de sol	Revêtement de sol	Colle bitumeuses	P19

P19 : Colle bitumeuses
	P12 : Dalles plastiques rouges
	P15 : Dalles plastiques bleues + colle noire

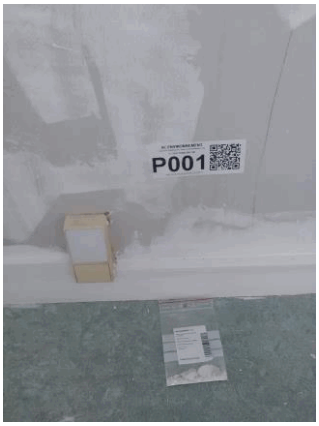
002QW000002 n°1 - 1 (P1)

Référence	Categorie	Composant	Materiau	Localisation	Observation
P1	Parois verticales intérieures et enduits	Murs et cloisons	Enduit plâtreux blanc en vrac + peinture - Porteur pièces sèches -	LGT61 - Vol 5 (Séjour)	
P2	Parois verticales intérieures et enduits	Murs et cloisons	Enduit plâtreux blanc en vrac + peinture - Cloison et doublage pièces humides -	LGT61 - Vol 3 (Cuisine)	
P3	Parois verticales intérieures et enduits	Murs et cloisons	Enduit plâtreux blanc en vrac non séparable + peinture non séparable - Porteur pièces humides -	LGT61 - Vol 2 (SDB)	
P4	Parois verticales intérieures et enduits	Murs et cloisons	Enduit plâtreux blanc en vrac non séparable + peintures multiples non séparable - Cloison et doublage pièces sèches -	LGT61 - Vol 4 (Dégagement)	
P5	Equipements divers et accessoires	Evier	Matériau bitumineux noir - -	LGT61 - Vol 3 (Cuisine)	
P6	Revêtement de mur	Revêtement de mur	Colle beige + couche plâtreuse non séparable - -	LGT61 - Vol 3 (Cuisine)
