Rapport de mission de repérage des matériaux et produits contenant de l'amiante avant travaux

Adresse :	LES GRANDS PRES
CP - Ville :	53600 EVRON
Référence client :	_0005500007_
Date du repérage :	10/04/2017
Désignation :	Bâtiment composé de 2 cages et de 2 étages

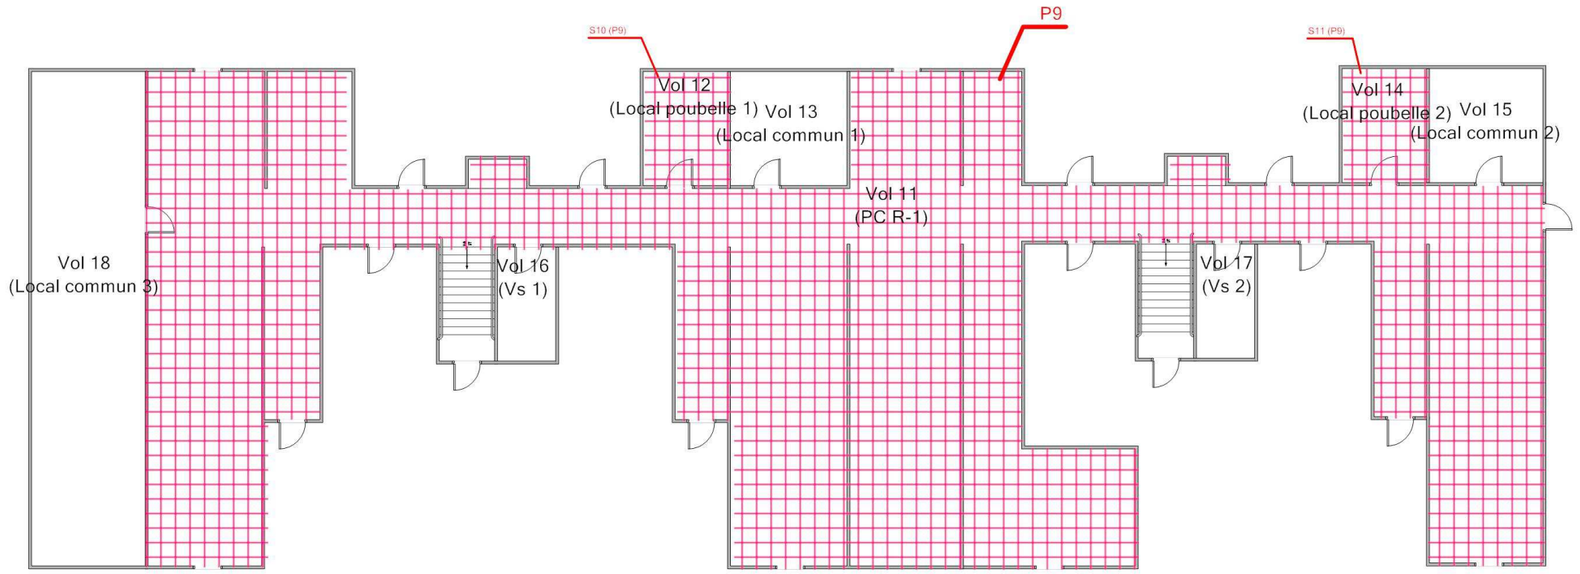
SOUS SOL - MPCA TOUTES CATÉGORIES CONFONDUES

P9 : Panneaux vissés

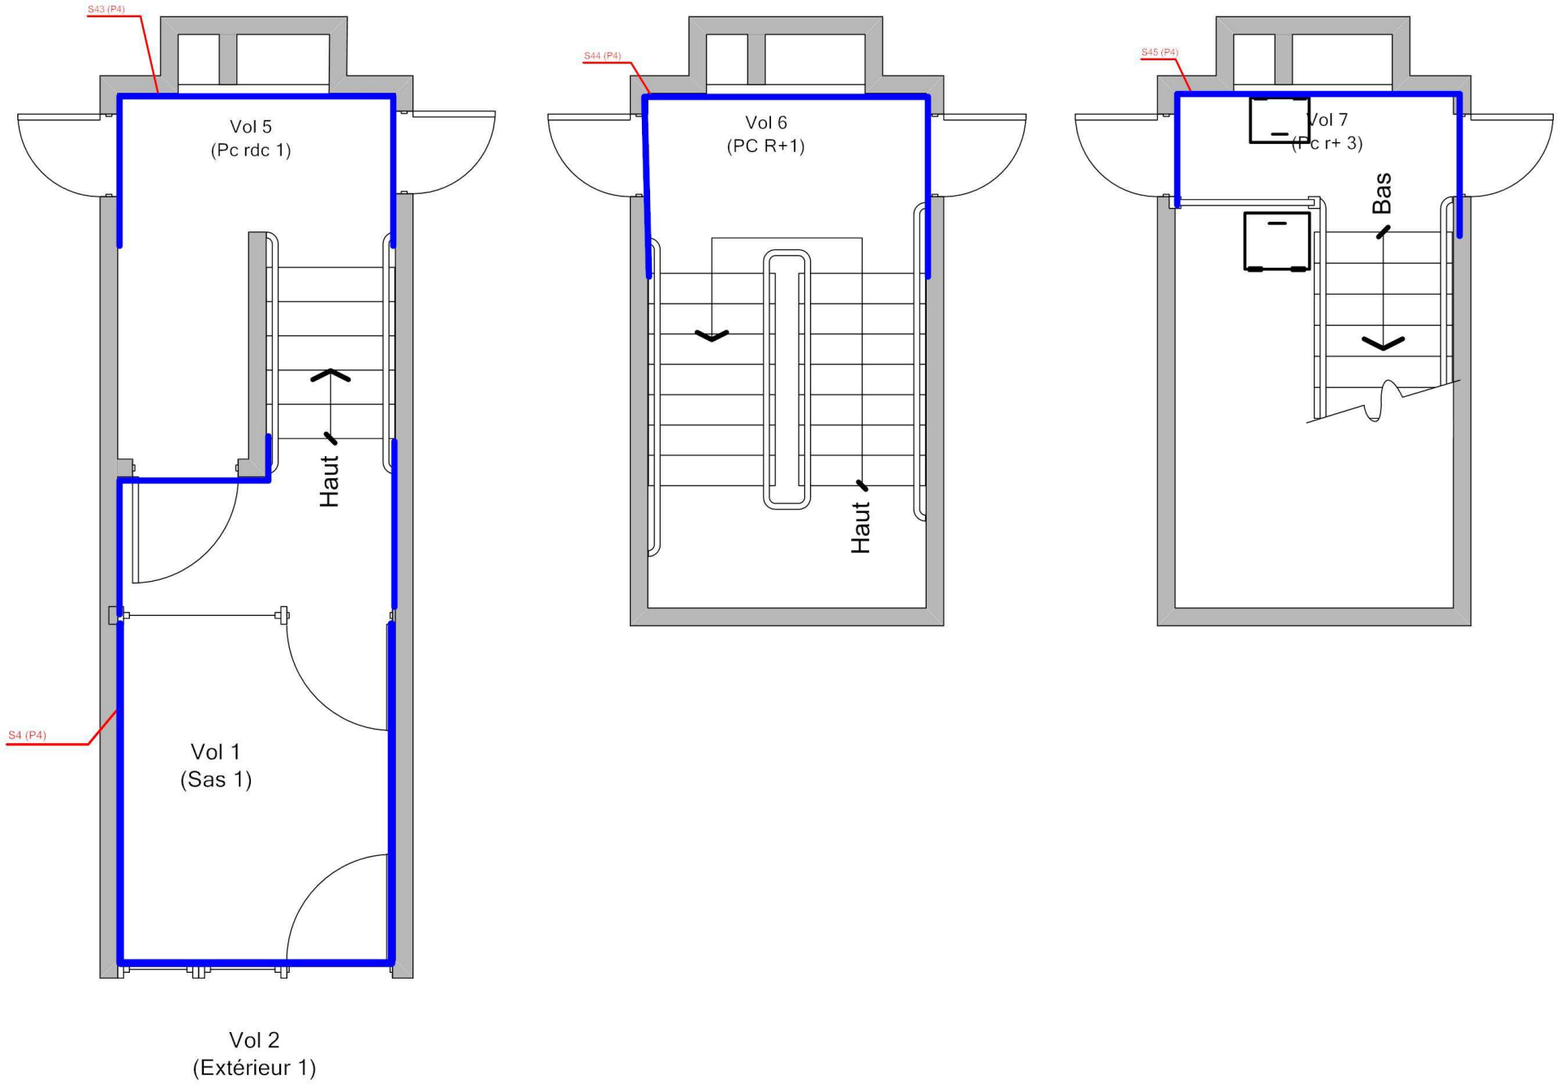
CAGE ESCALIER 37 - MPCA TOUTES CATÉGORIES CONFONDUES

P4 : Colle de carrelage (plinthe)

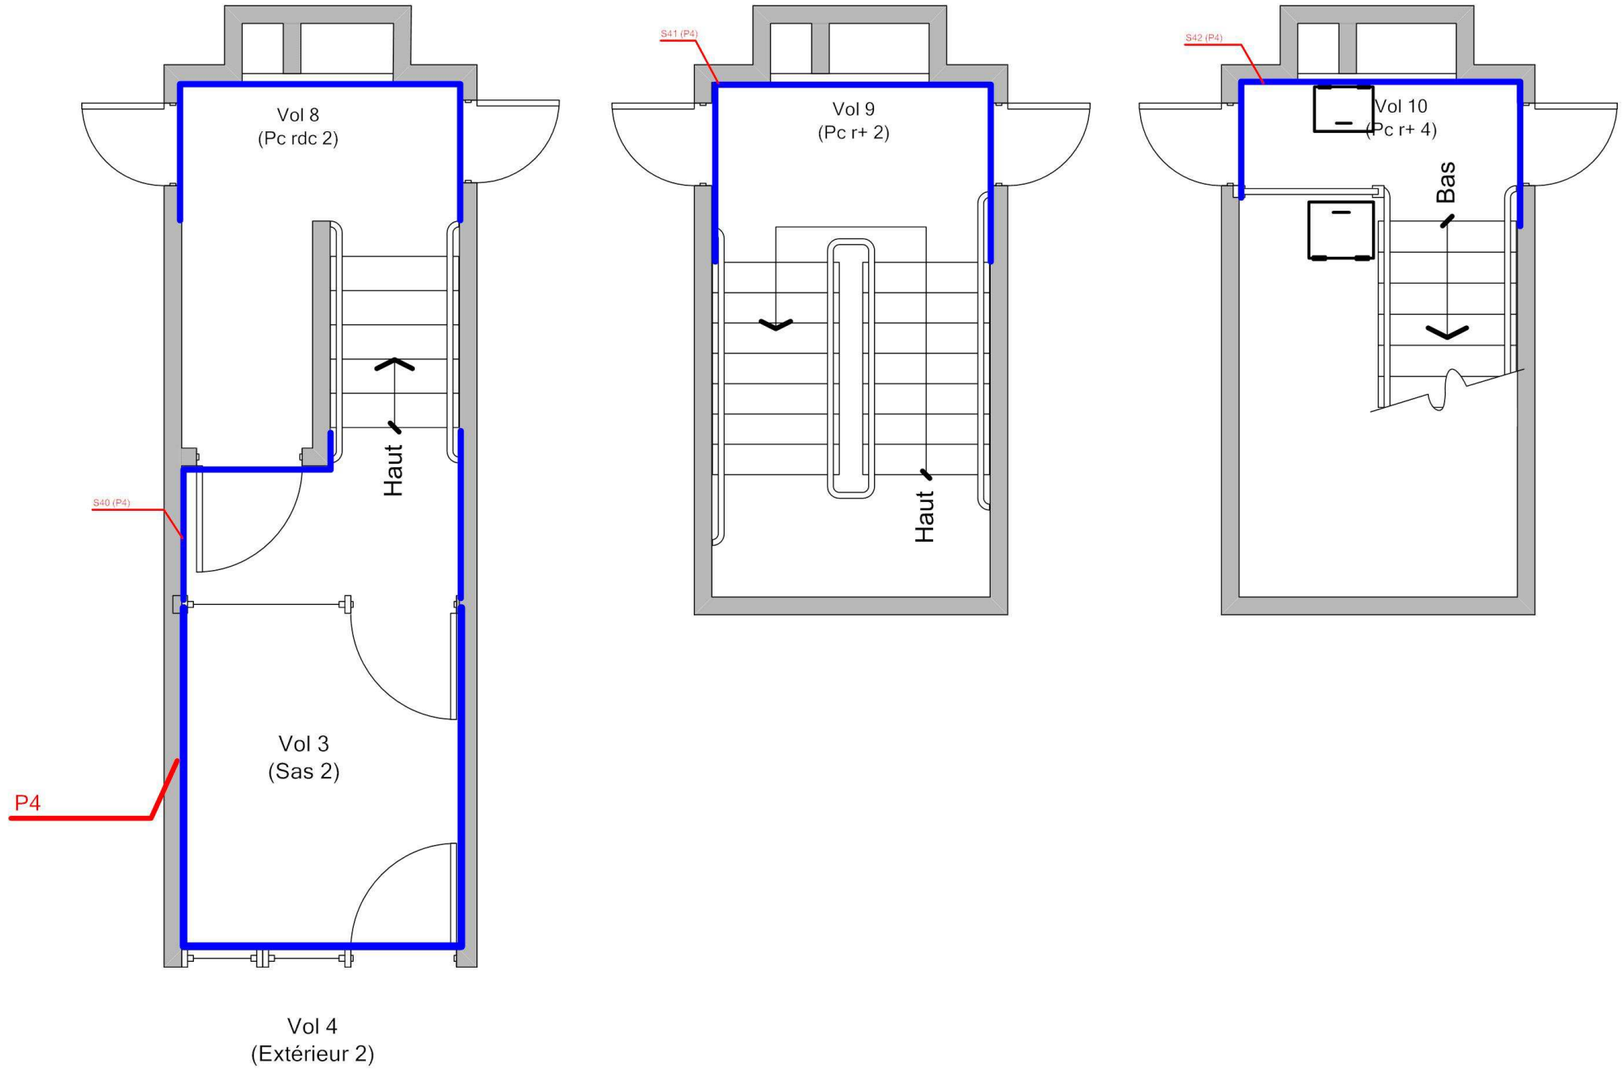
CAGE ESCALIER 39 - MPCA TOUTES CATÉGORIES CONFONDUES

P4 : Colle de carrelage (plinthe)

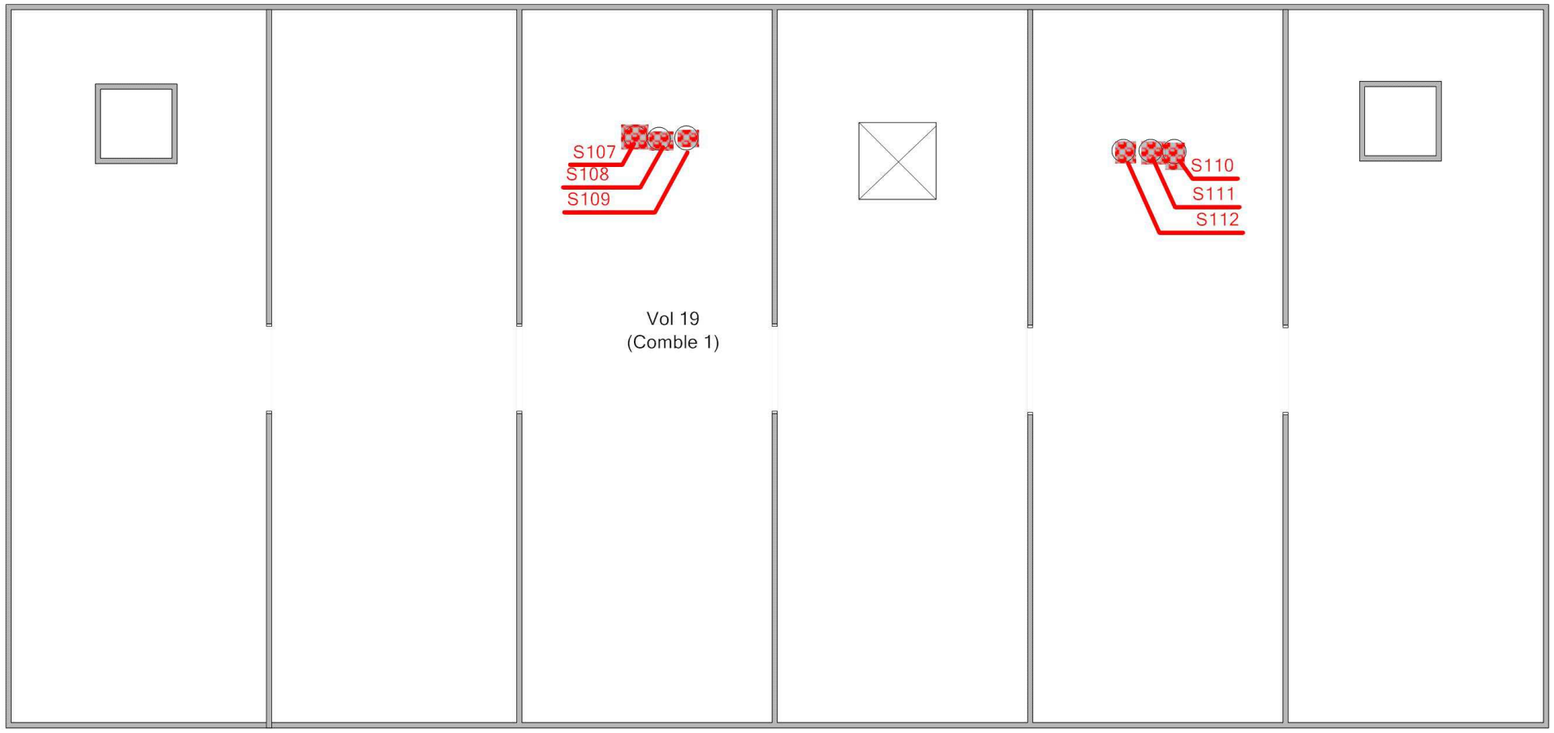
COMBLES CAGE 37 - MPCA TOUTES CATÉGORIES CONFONDUES

Légende	
	S109: Conduit en fibres-ciment
	S111: Conduit en fibres-ciment
	S112: Conduit en fibres-ciment
	S110: Conduit en fibres-ciment
	S107: Conduit en fibres-ciment
	S108: Conduit en fibres-ciment

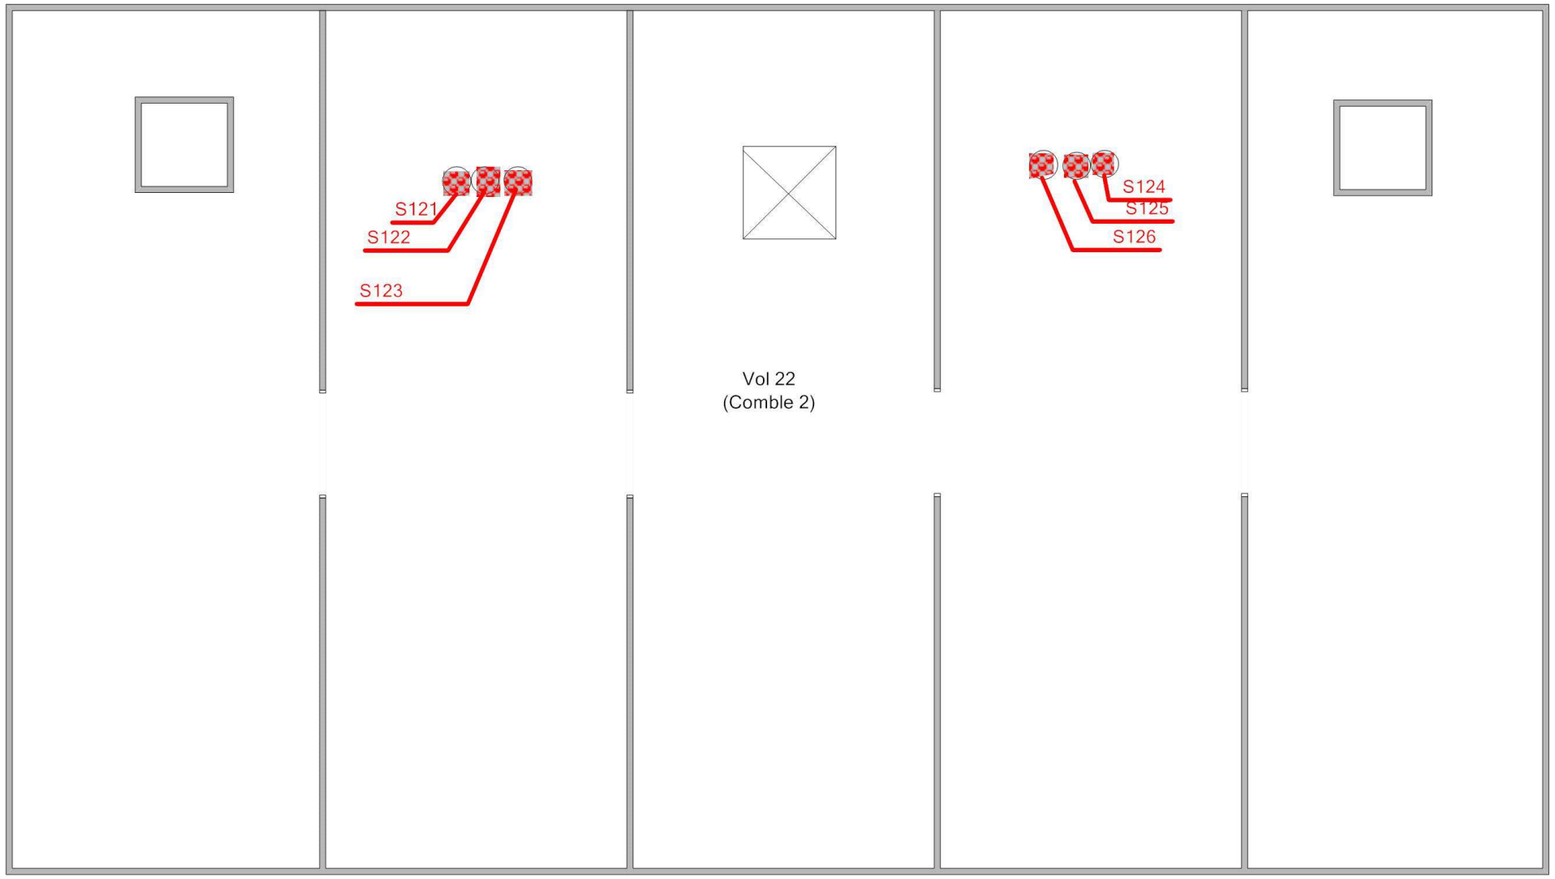
COMBLES CAGE 39 - MPCA TOUTES CATÉGORIES CONFONDUES

S126: Conduit en fibres-ciment
	S122: Conduit en fibres-ciment
	S121: Conduit en fibres-ciment
	S125: Conduit en fibres-ciment
	S124: Conduit en fibres-ciment
	S123: Conduit en fibres-ciment
