Rapport de mission de repérage des matériaux et produits contenant de l'amiante avant travaux

Adresse :	LA COURTILLE
CP - Ville :	53200 CHATEAU GONTIER
Référence client :	_0007400002_
Date du repérage :	02/02/2017
Désignation :	Bâtiment composé de 1 cage et de 4 étages

Référence:
002LQ000839

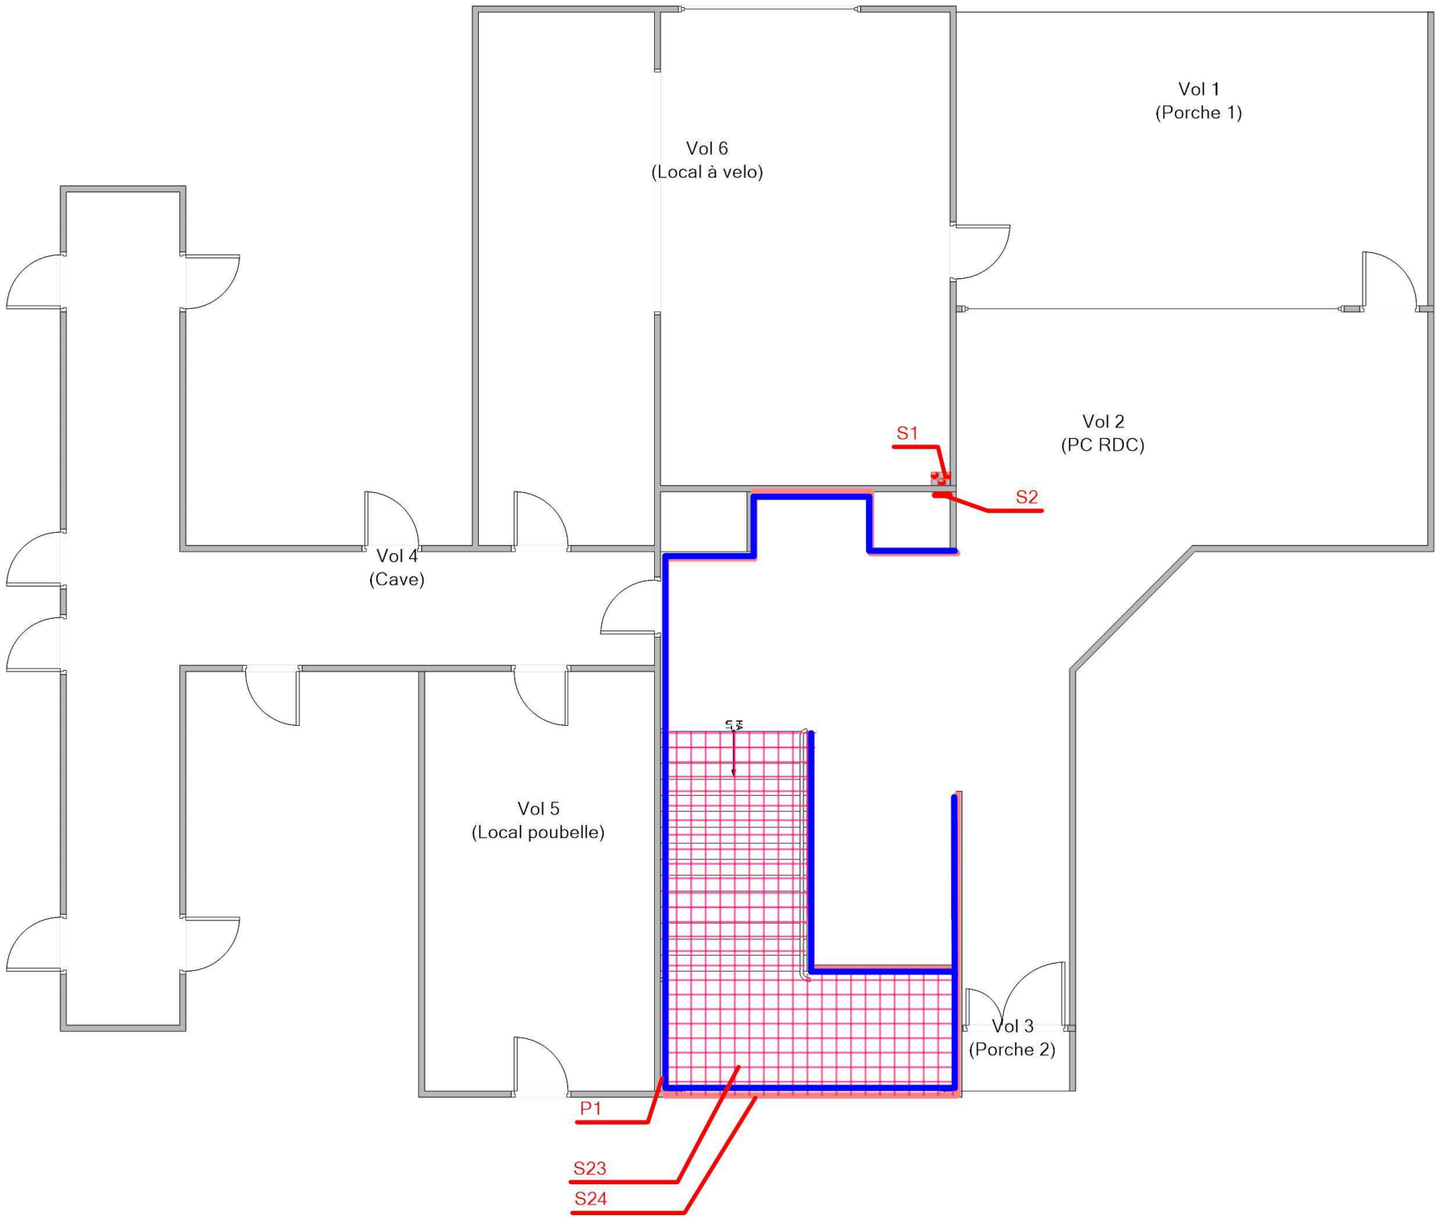
RDC - MPCA TOUTES CATÉGORIES CONFONDUES

S24: Colle de carrelage (plinthe)
	S23: Enduit plâtre
	S1: Conduit en fibres-ciment
	P1 : Peinture décoratives
	S2: Conduit en fibres-ciment

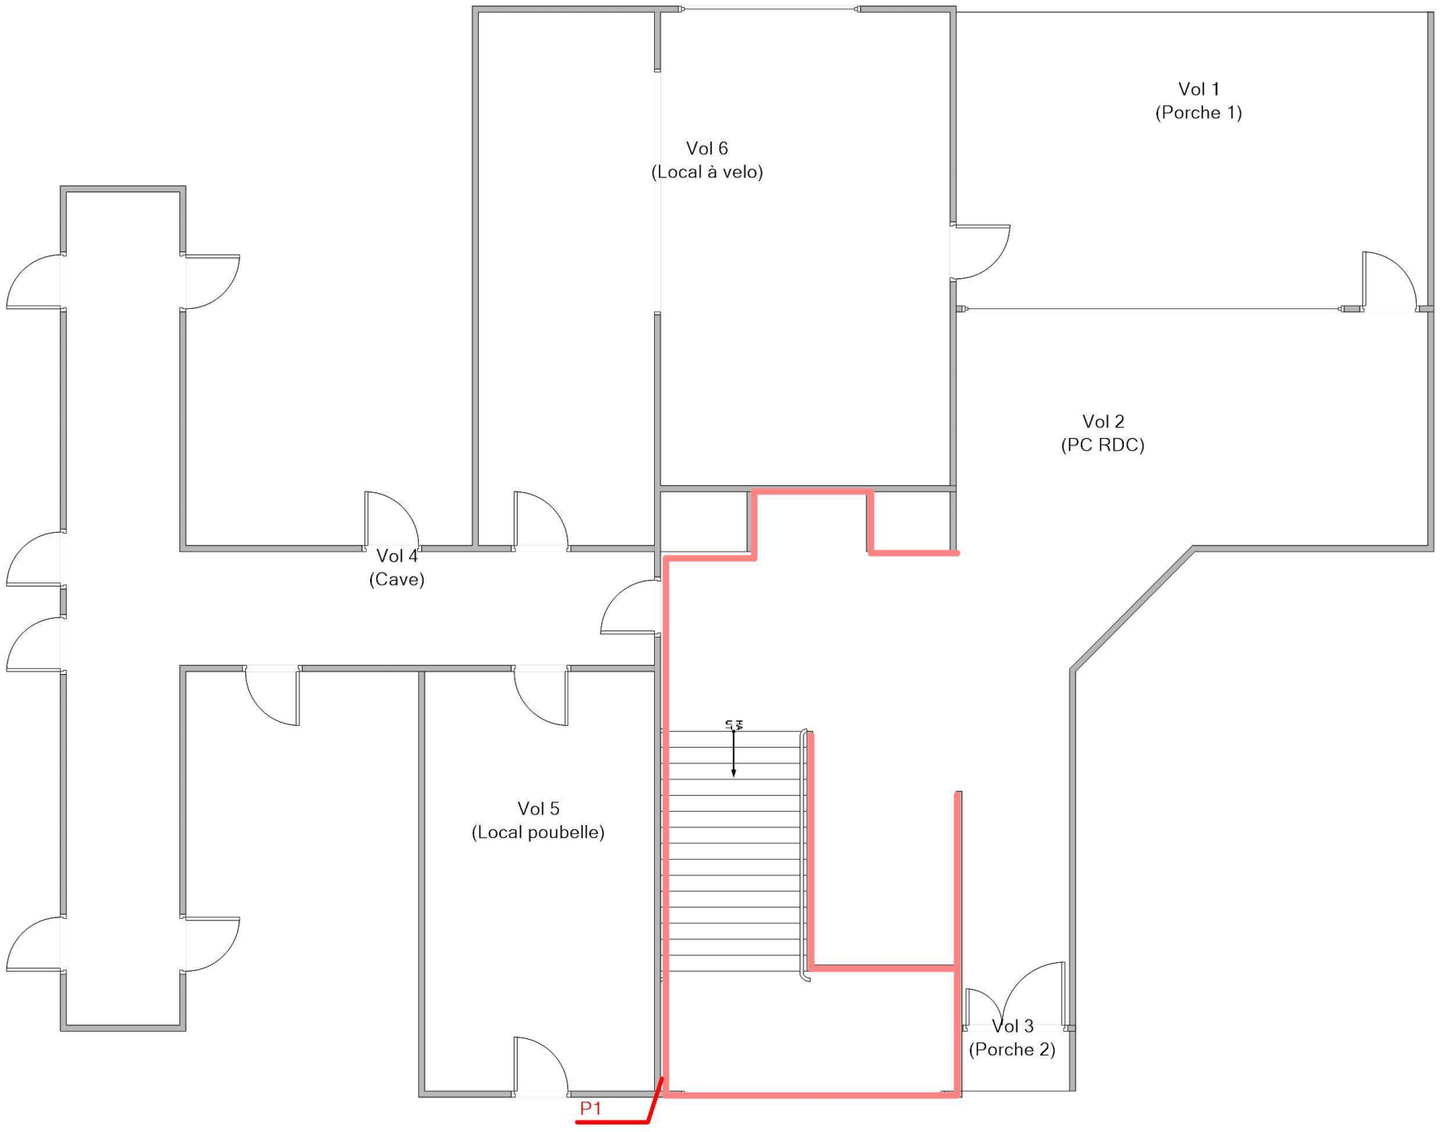
RDC - MPCA PAROIS VERTICALES INTÉRIEURES ET ENDUITS

P1 : Peinture décoratives

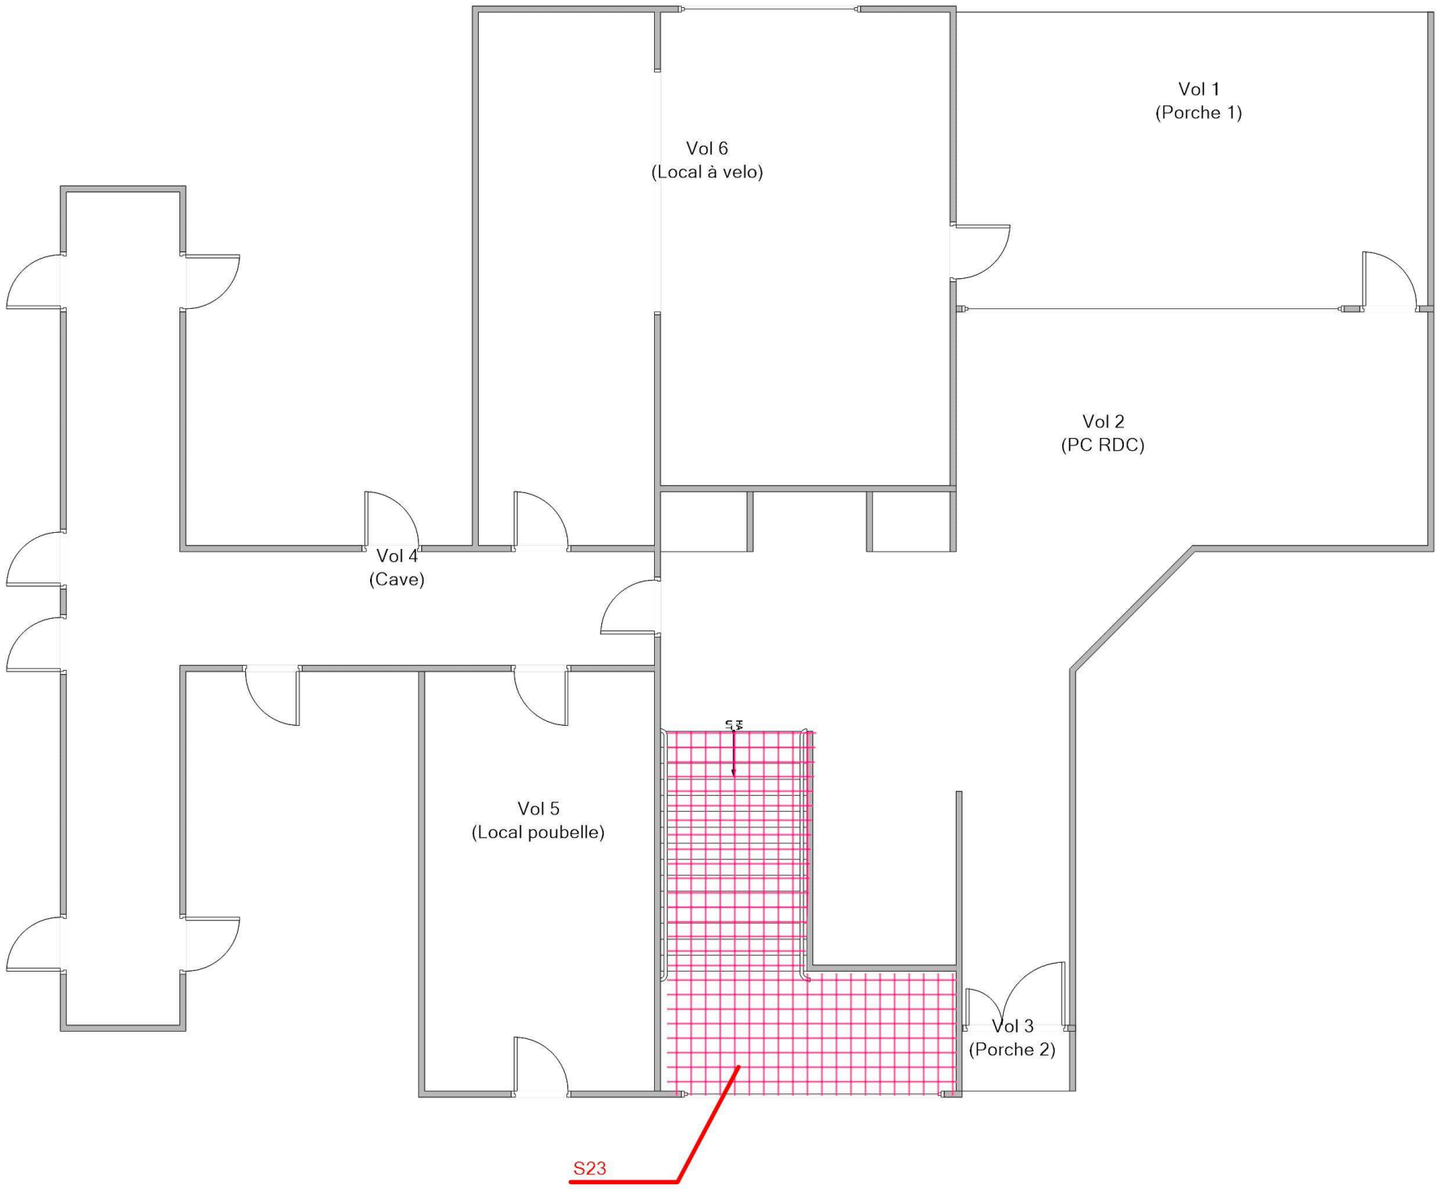
RDC - MPCA PLAFOND ET FAUX-PLAFONDS

S23: Enduit plâtre

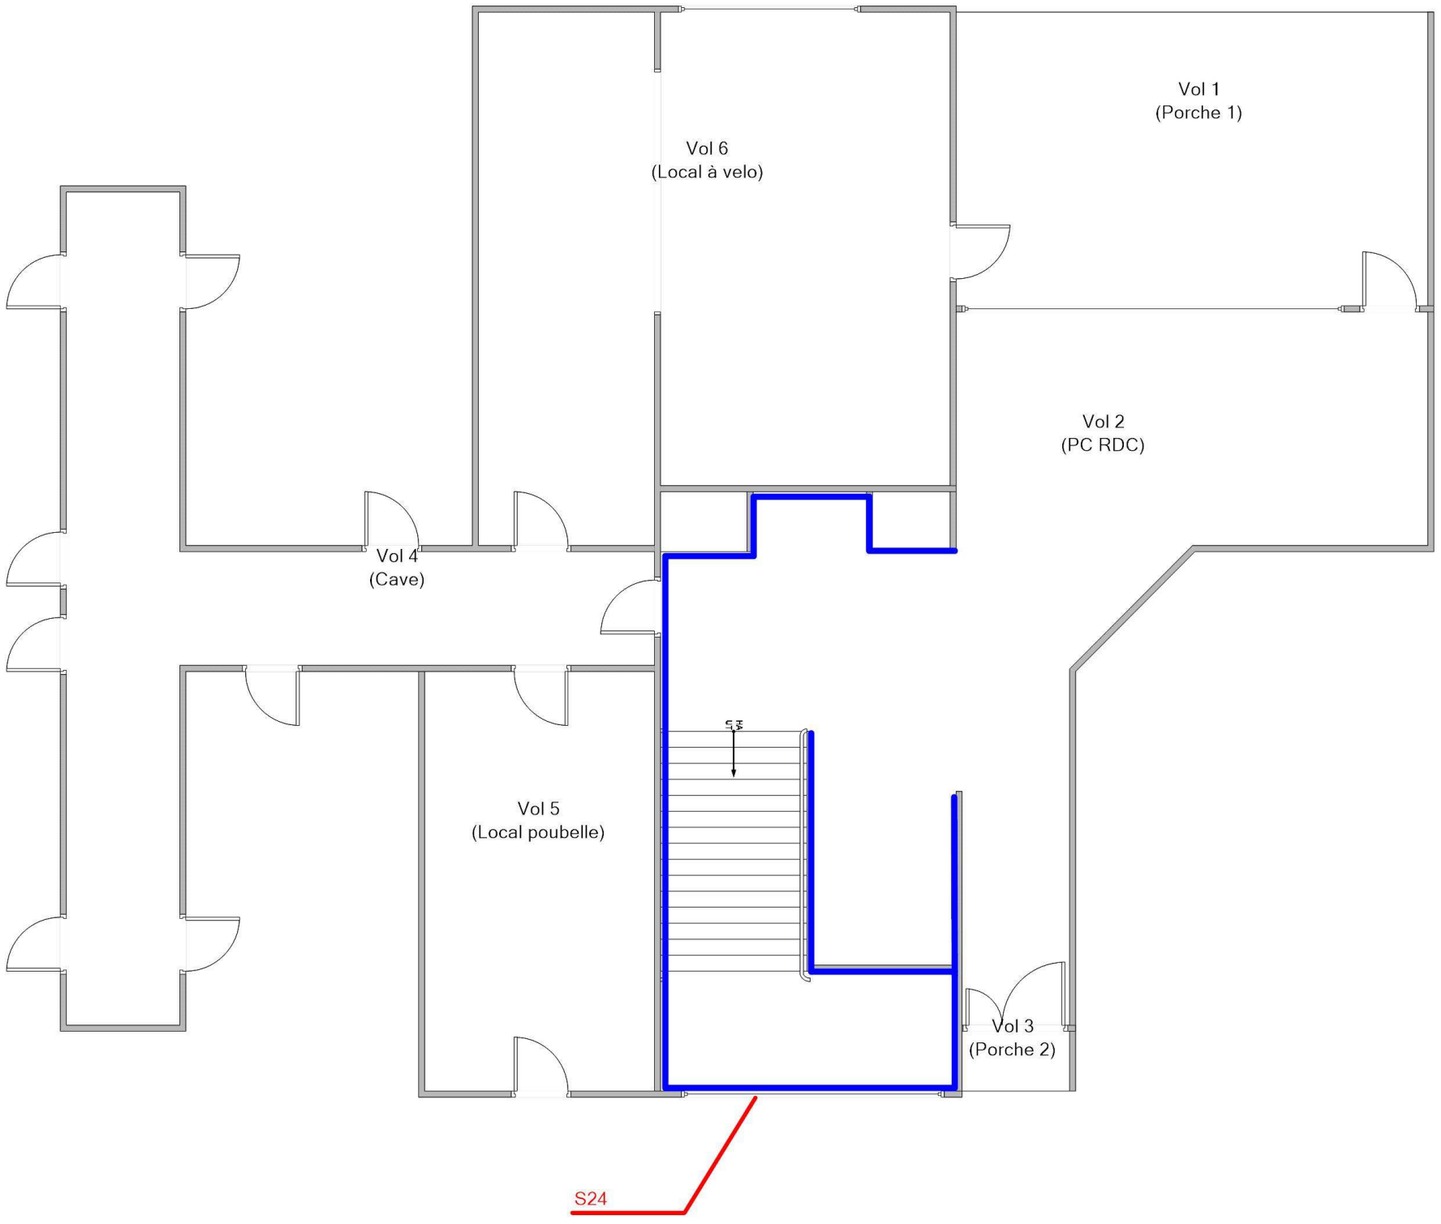
RDC - MPCA REVÊTEMENT DE MUR

S24: Colle de carrelage (plinthe)

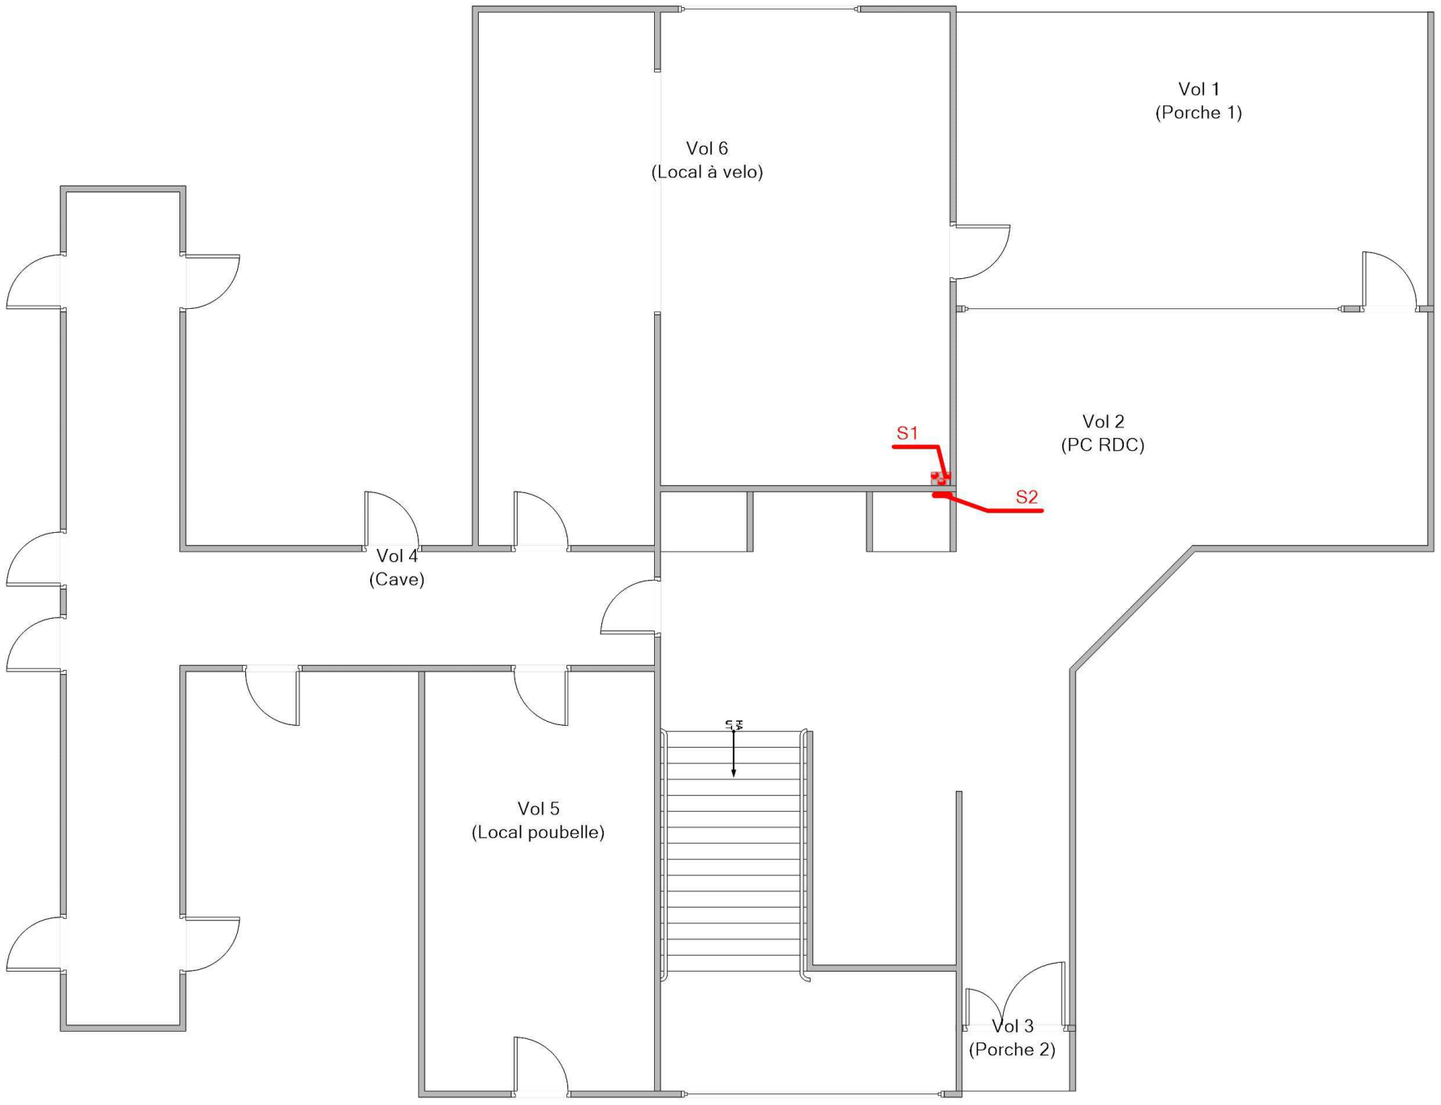
RDC - MPCA CONDUITS, CANALISATIONS ET ÉQUIPEMENTS

S1: Conduit en fibres-ciment
	S2: Conduit en fibres-ciment

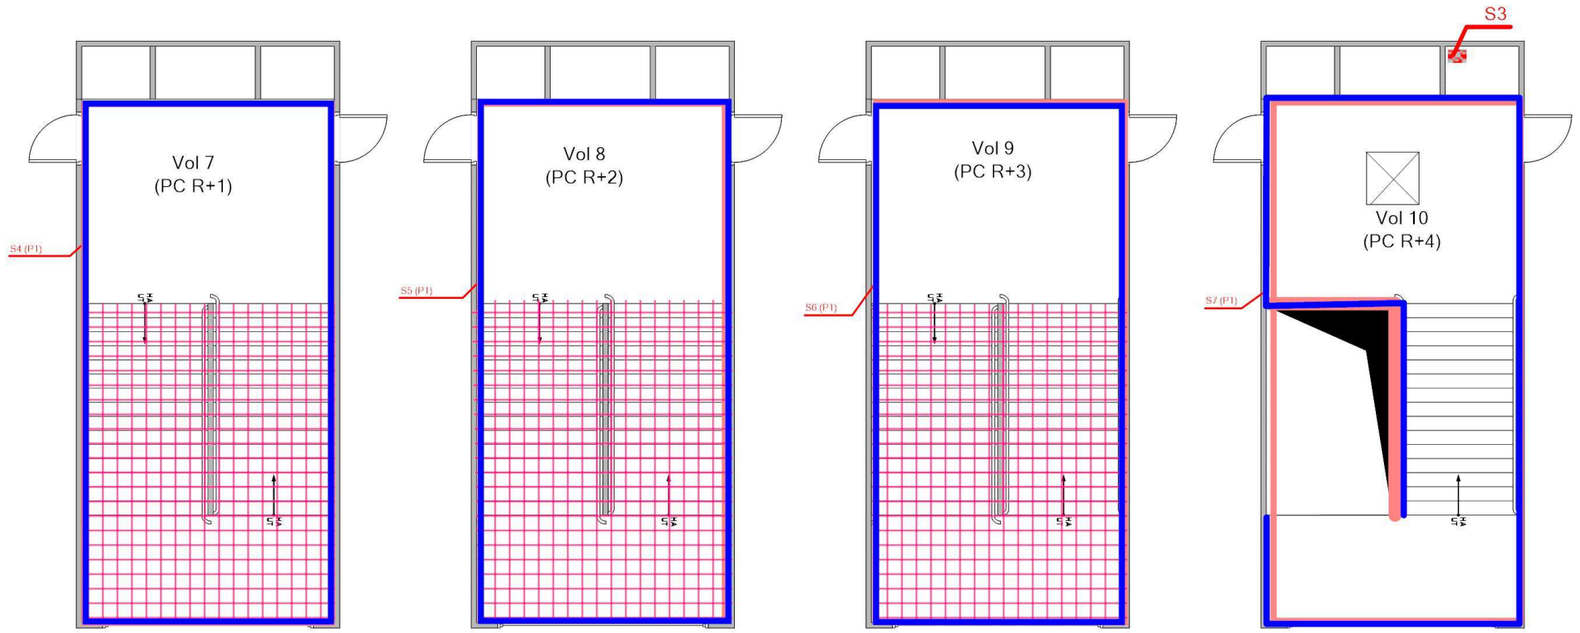
ETAGES - MPCA TOUTES CATÉGORIES CONFONDUES

S24: Colle de carrelage (plinthe)
	S23: Enduit plâtre
	P1 : Peinture décoratives
	S3: Conduit en fibres-ciment

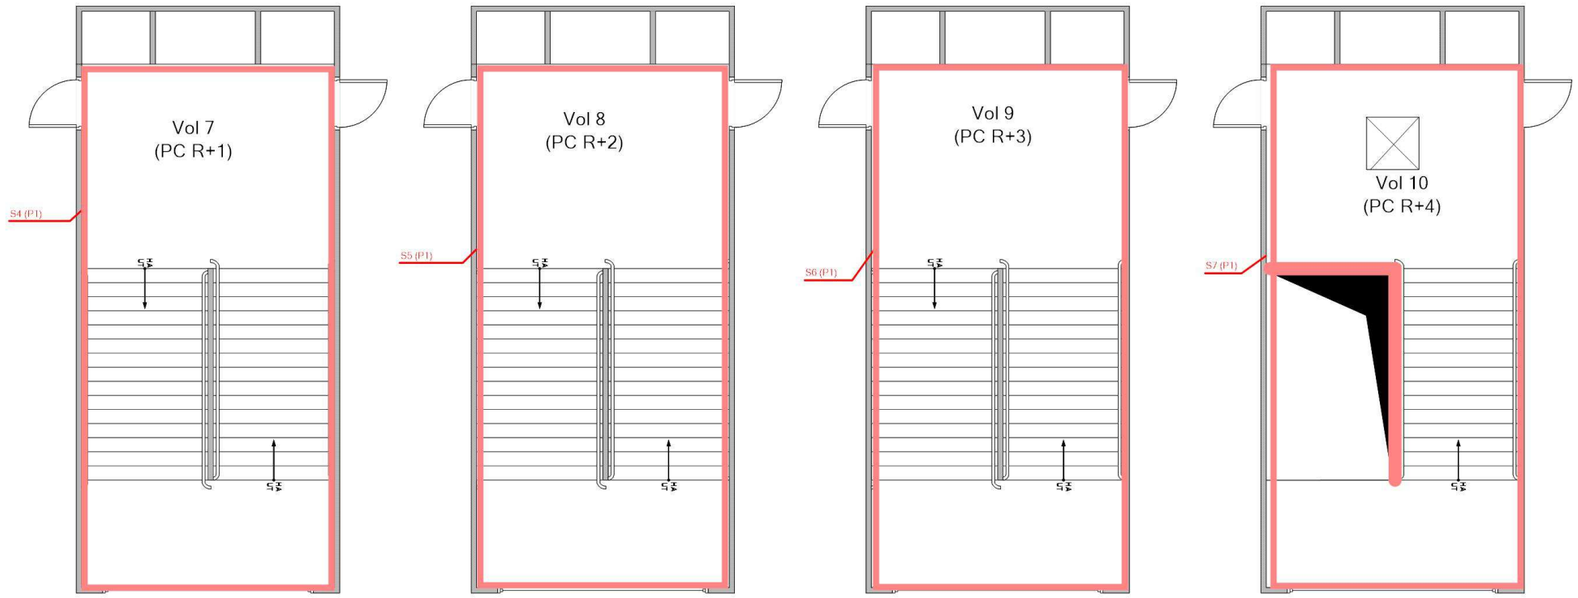
ETAGES - MPCA PAROIS VERTICALES INTÉRIEURES ET ENDUITS

P1 : Peinture décoratives

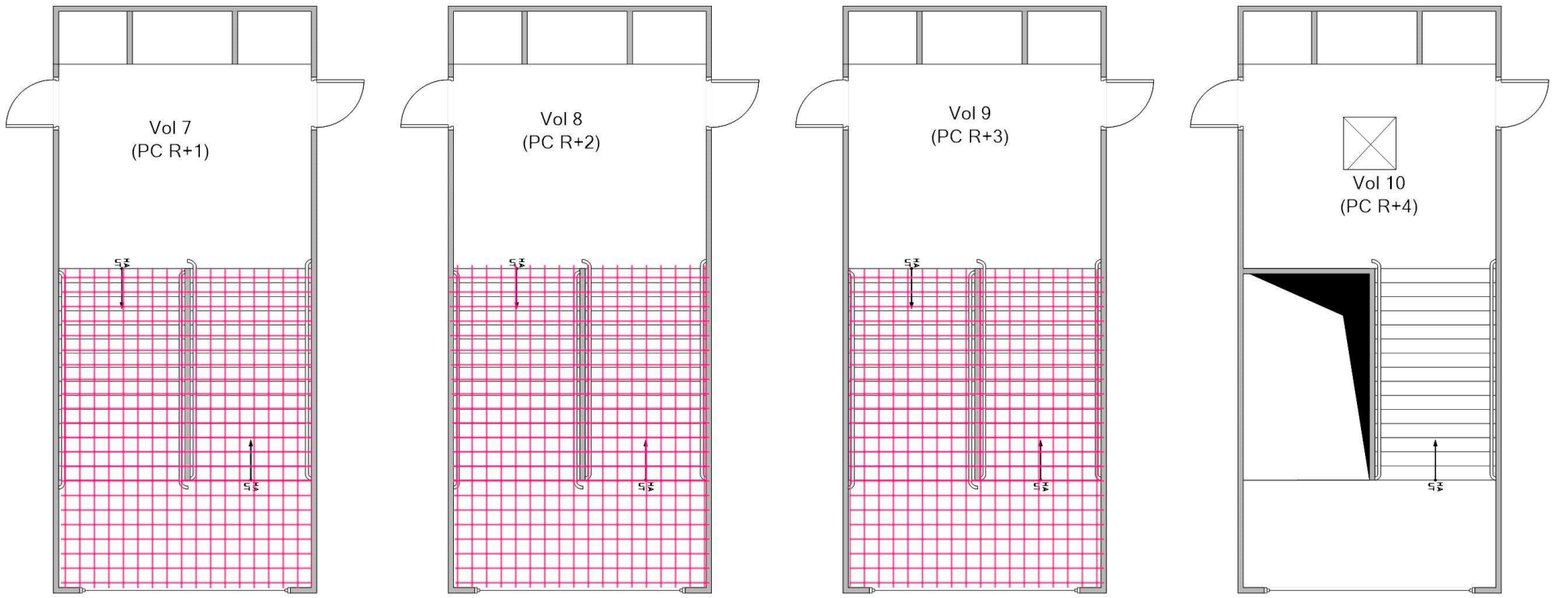
ETAGES - MPCA PLAFOND ET FAUX-PLAFONDS

S23: Enduit plâtre

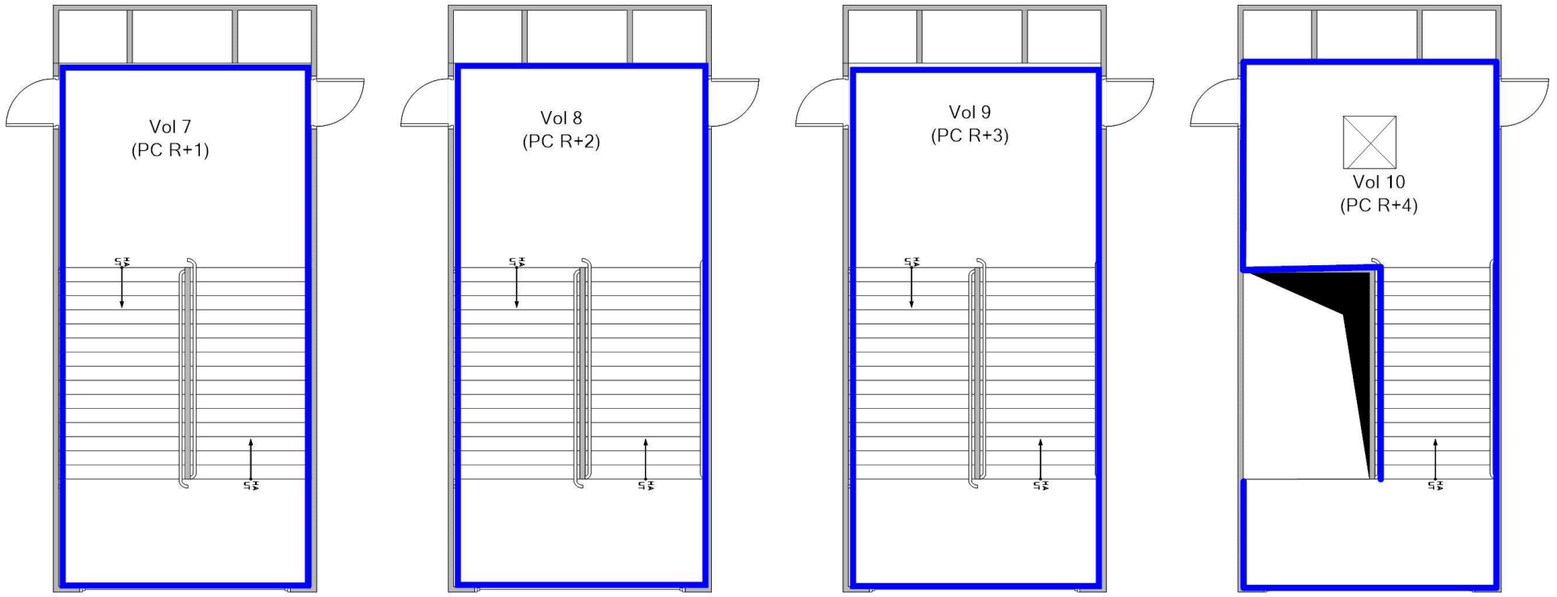
ETAGES - MPCA REVÊTEMENT DE MUR

S24: Colle de carrelage (plinthe)

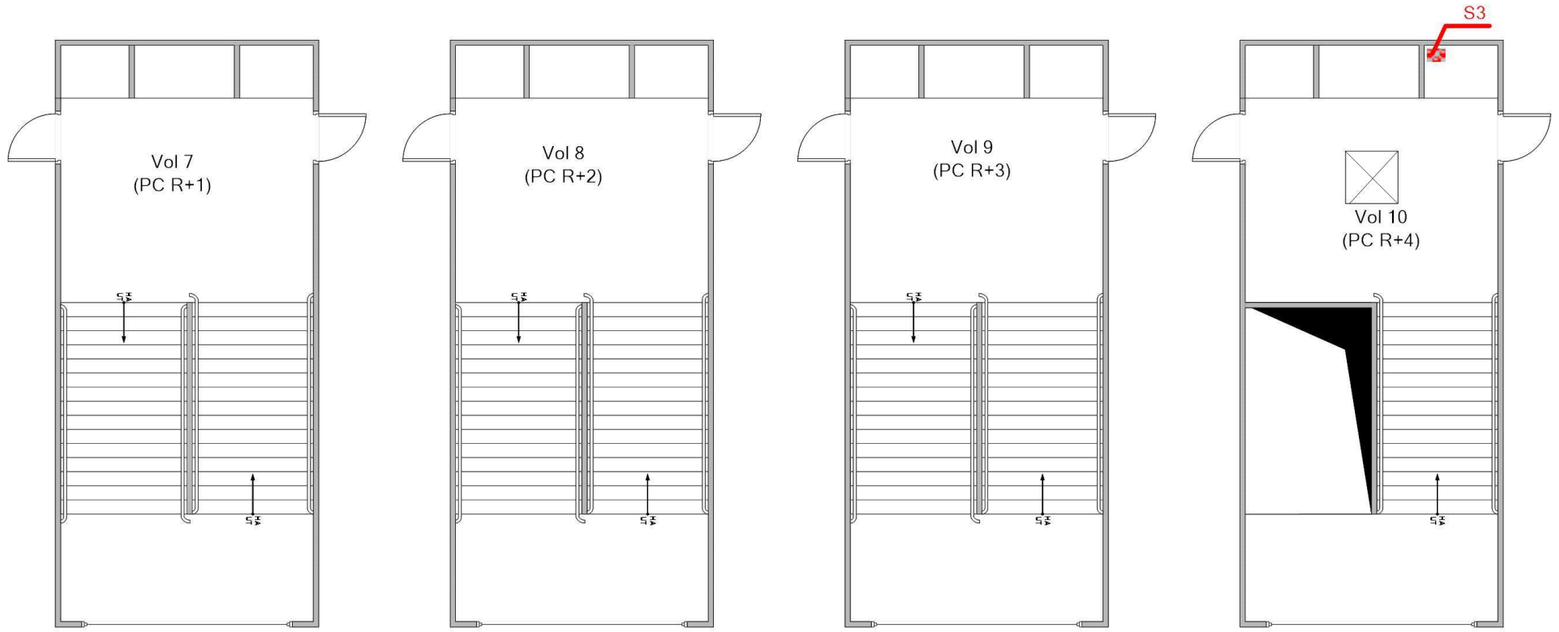
ETAGES - MPCA CONDUITS, CANALISATIONS ET ÉQUIPEMENTS

S3: Conduit en fibres-ciment

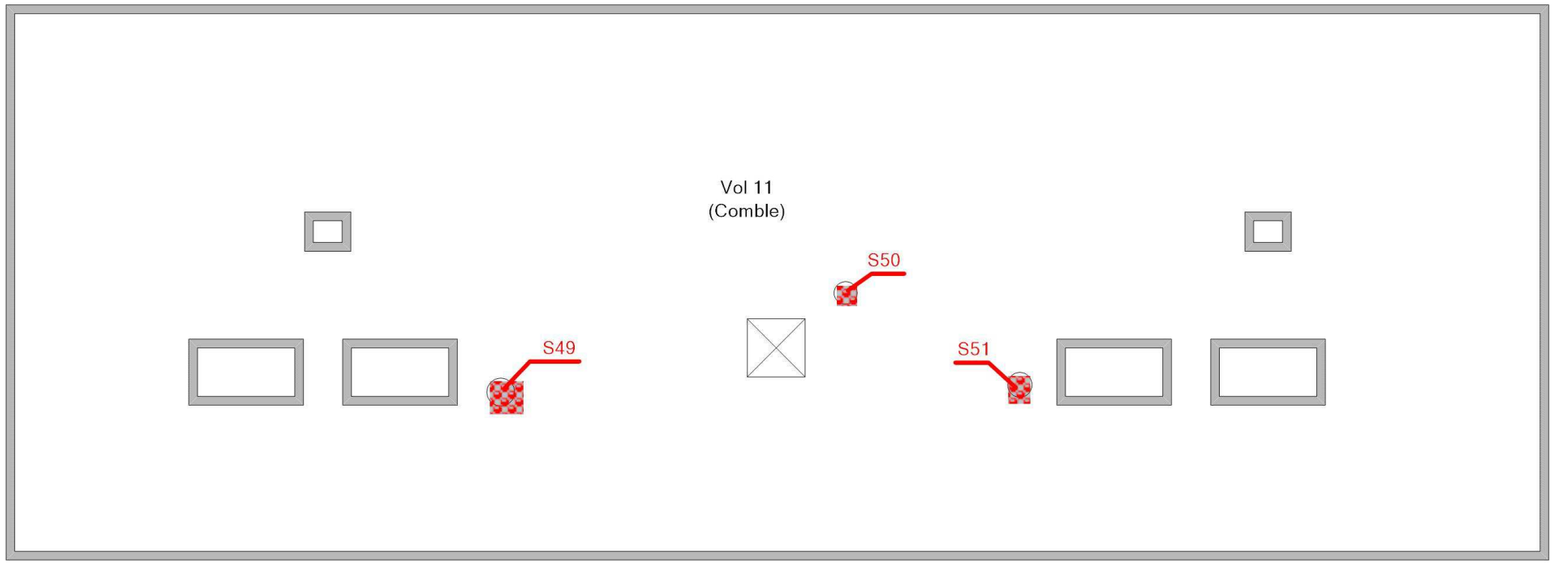
COMBLES - MPCA CONDUITS, CANALISATIONS ET ÉQUIPEMENTS

Légende	
	S49: Conduit en fibres-ciment
	S50: Conduit en fibres-ciment
	S51: Conduit en fibres-ciment
