Rapport de mission de repérage des matériaux et produits contenant de l'amiante avant travaux

Examen réalisé conformément à l'application du décret n°2011-629 du 3 juin 2011 modifiant le Code du travail relatif à la protection contre les risques sanitaires liés à une exposition à l'amiante dans les immeubles bâtis, à l'arrêté du 26 juin 2013 relatif au repérage des matériaux et produits de la liste C contenant de l'amiante et au contenu du rapport de repérage, à la norme NF 46-020 et ses annexes.

Adresse :	LA MAILLARDIERE
CP - Ville :	53200 CHATEAU GONTIER
Référence client :	_0015600005_
Date du repérage :	09/11/2016
Désignation :	Bâtiment composé de 1 cage et de 4 étages

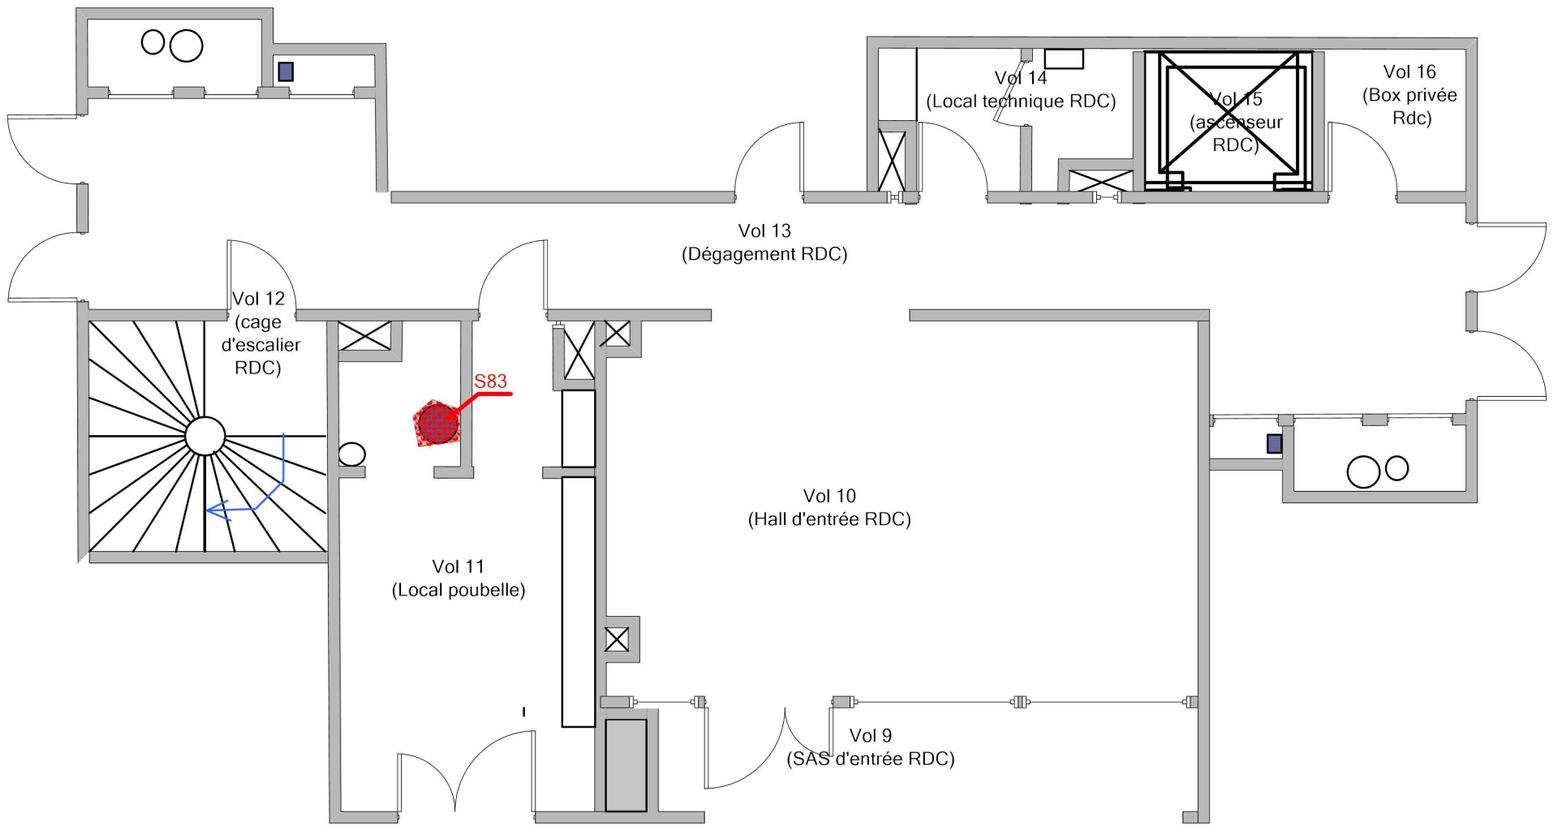
RDC - MPCA CONDUITS, CANALISATIONS ET ÉQUIPEMENTS

S83: Conduit en fibres-ciment

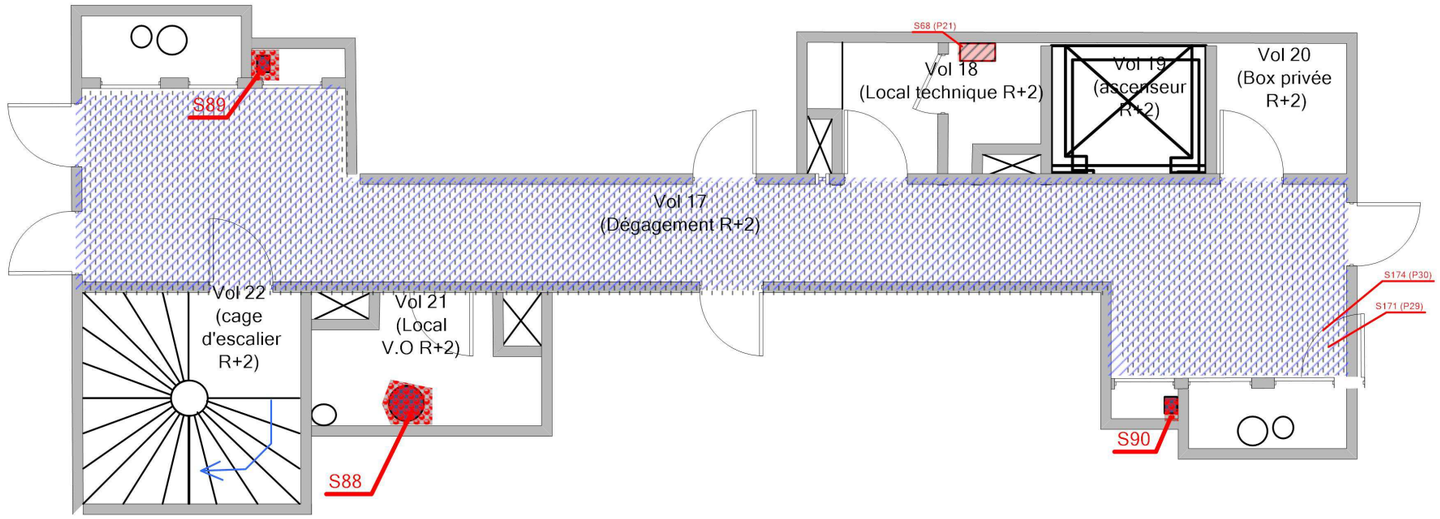
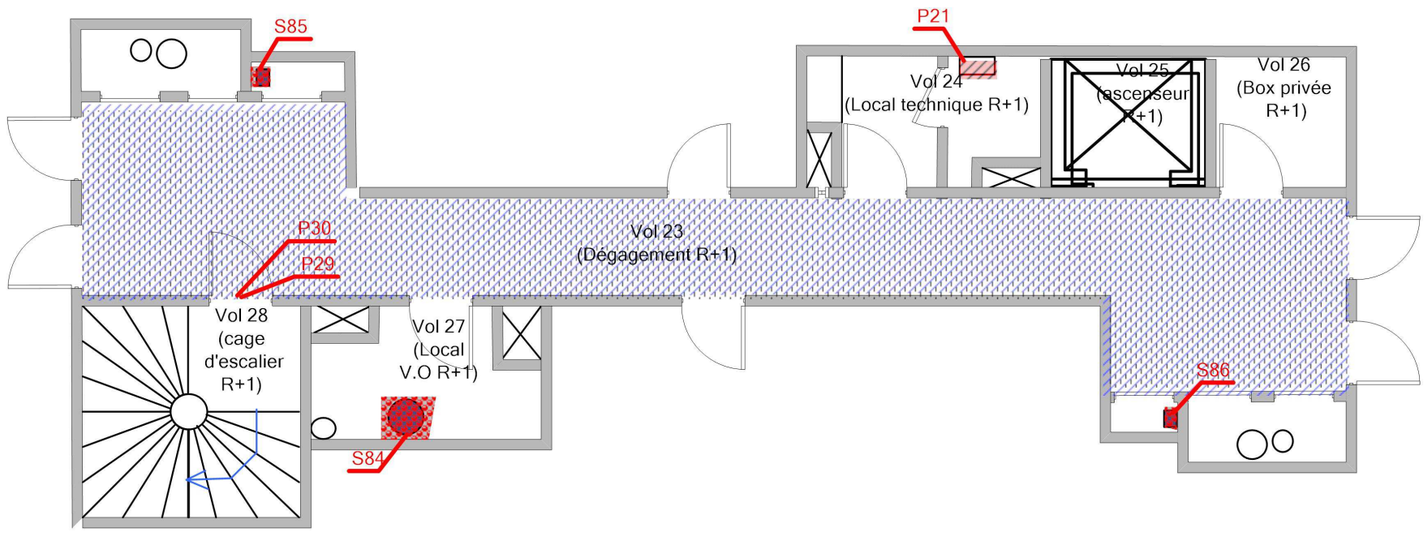
R+1 & R+2 - MPCA TOUTES CATÉGORIES CONFONDUES

P30 : Colle bitumeuses noire
	S84: Conduit en fibres-ciment
	S90: Conduit en fibres-ciment
	S86: Conduit en fibres-ciment
	P29 : Dalles plastiques dures cassantes bleues
	S88: Conduit en fibres-ciment
	S85: Conduit en fibres-ciment
	S89: Conduit en fibres-ciment
	P21 : plaque fibreuse sous plaque métallique

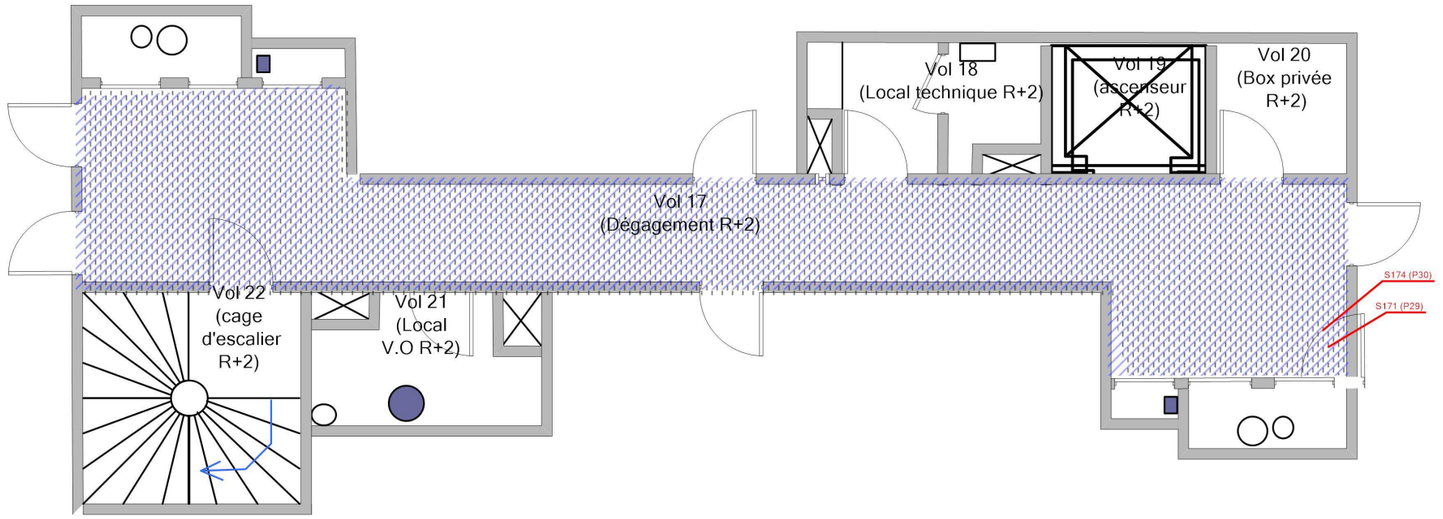
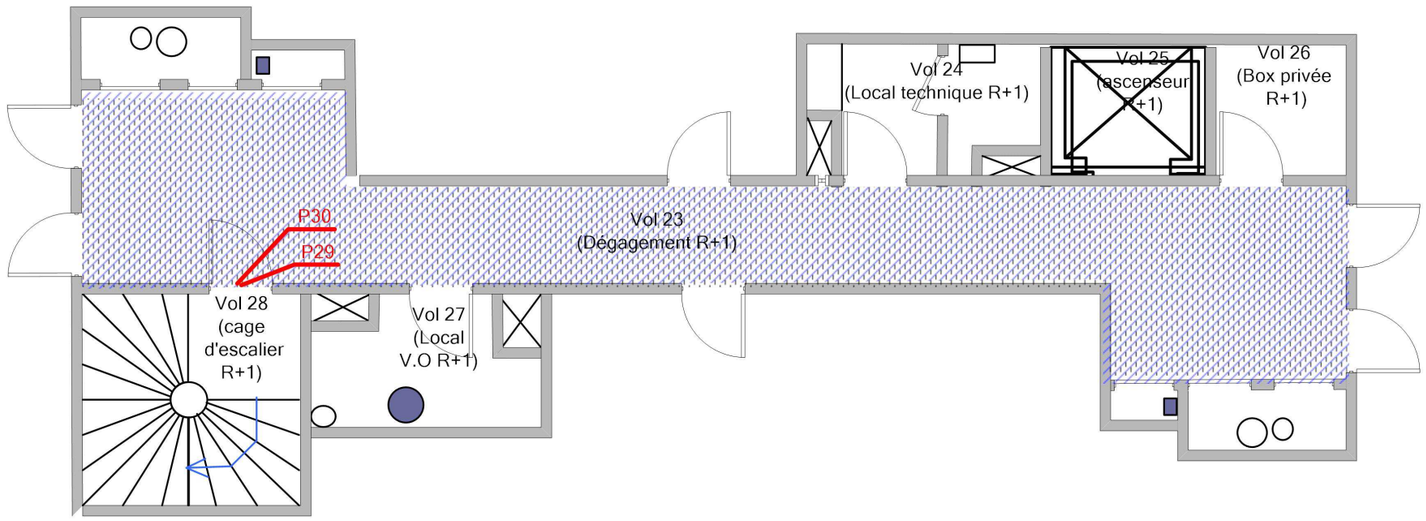
R+1 & R+2 - MPCA REVÊTEMENT DE SOL

P30 : Colle bitumeuses noire
	P29 : Dalles plastiques dures cassantes bleues

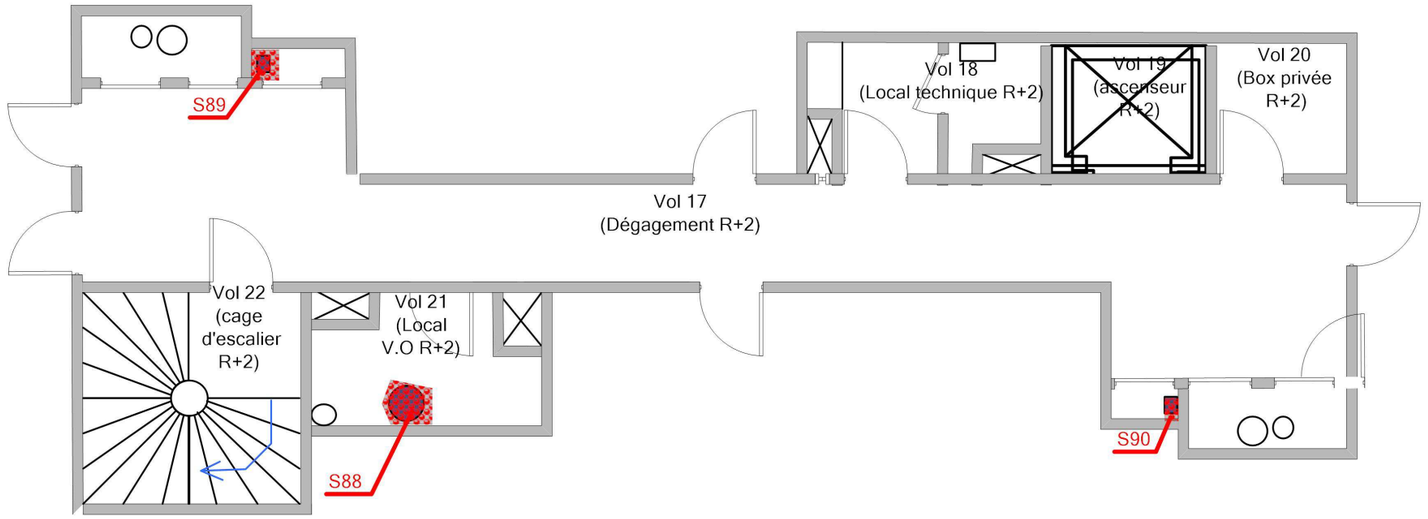
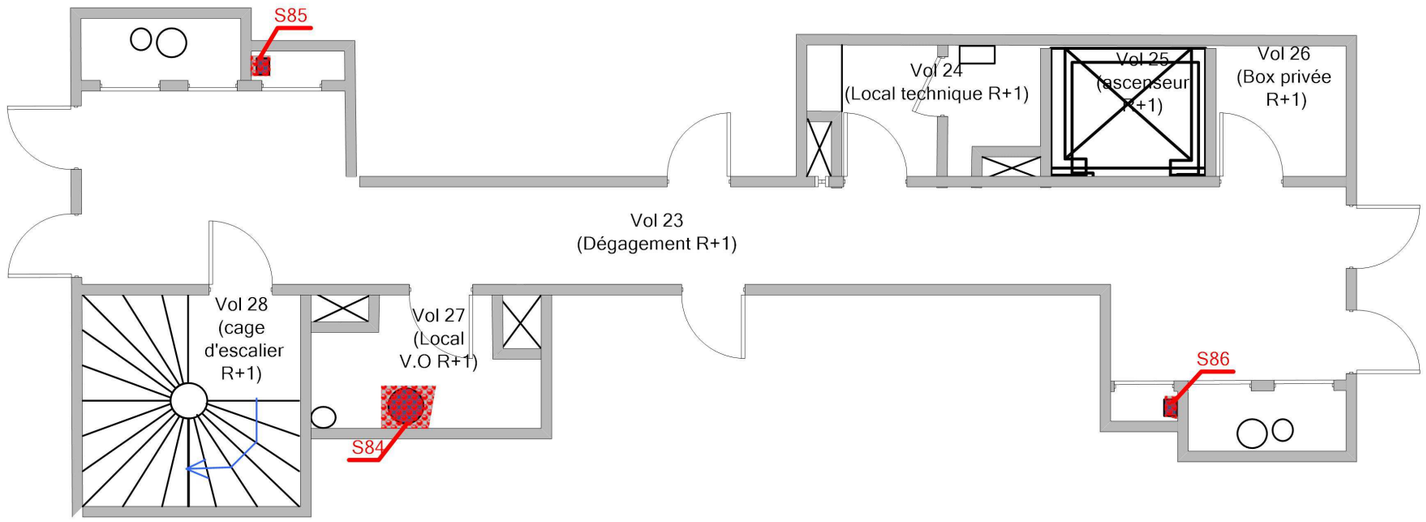
R+1 & R+2 - MPCA CONDUITS, CANALISATIONS ET ÉQUIPEMENTS

S84: Conduit en fibres-ciment
	S90: Conduit en fibres-ciment
	S86: Conduit en fibres-ciment
	S88: Conduit en fibres-ciment
	S85: Conduit en fibres-ciment
	S89: Conduit en fibres-ciment

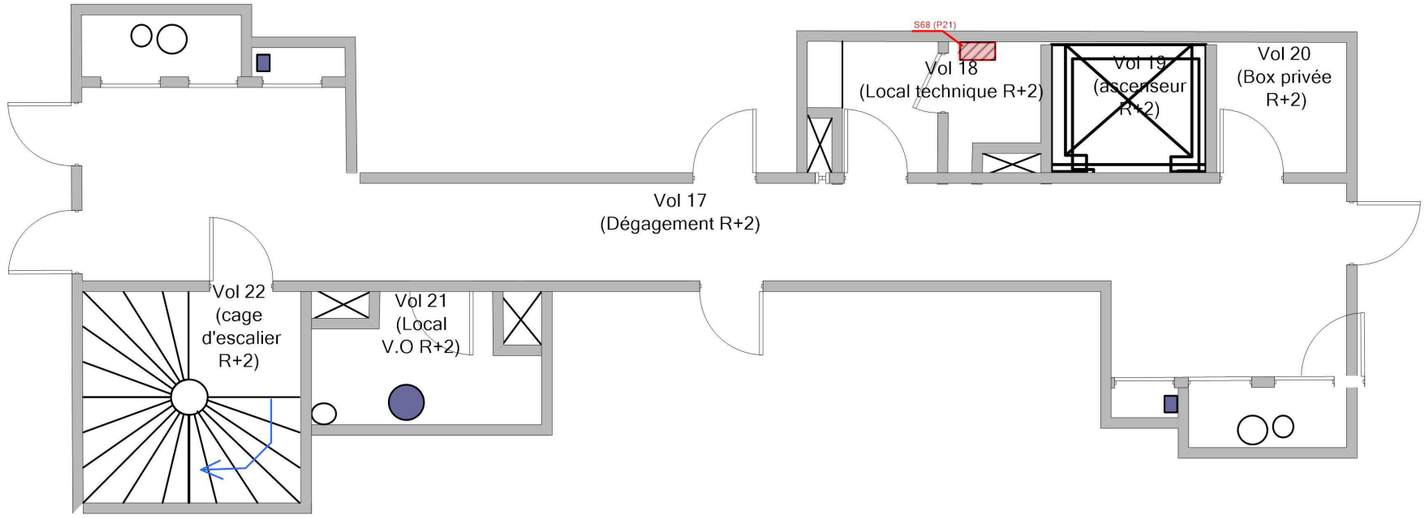
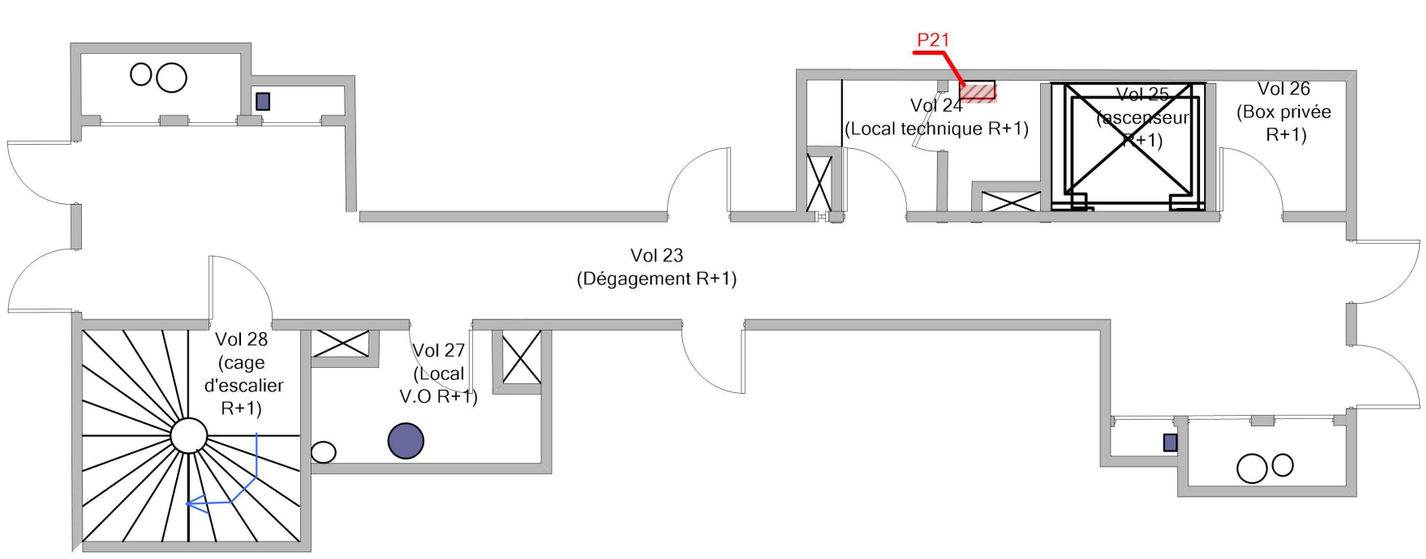
R+1 & R+2 - MPCA COFFRAGES PERDUS

P21 : plaque fibreuse sous plaque métallique

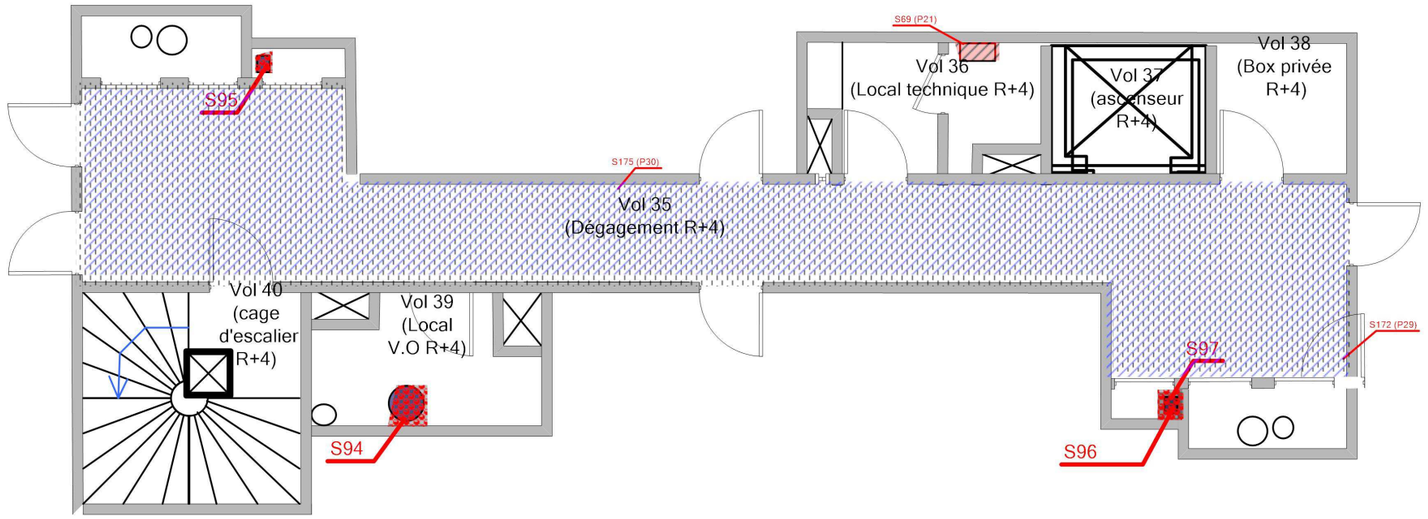
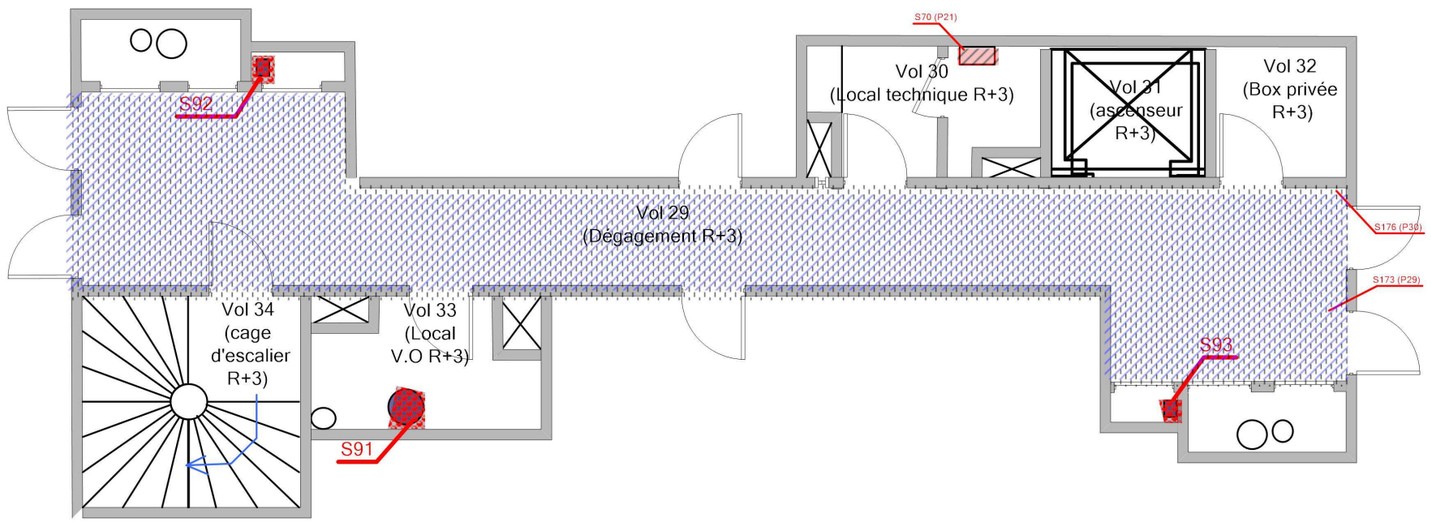
R+3 & R+4 - MPCA TOUTES CATÉGORIES CONFONDUES

P30 : Colle bitumeuses noire
	S95: Conduit en fibres-ciment
	S94: Conduit en fibres-ciment
	S91: Conduit en fibres-ciment
	S96: Conduit en fibres-ciment
	P29 : Dalles plastiques dures cassantes bleues
	S92: Conduit en fibres-ciment
	S93: Conduit en fibres-ciment
	S97: Conduit en fibres-ciment
	P21 : plaque fibreuse sous plaque métallique

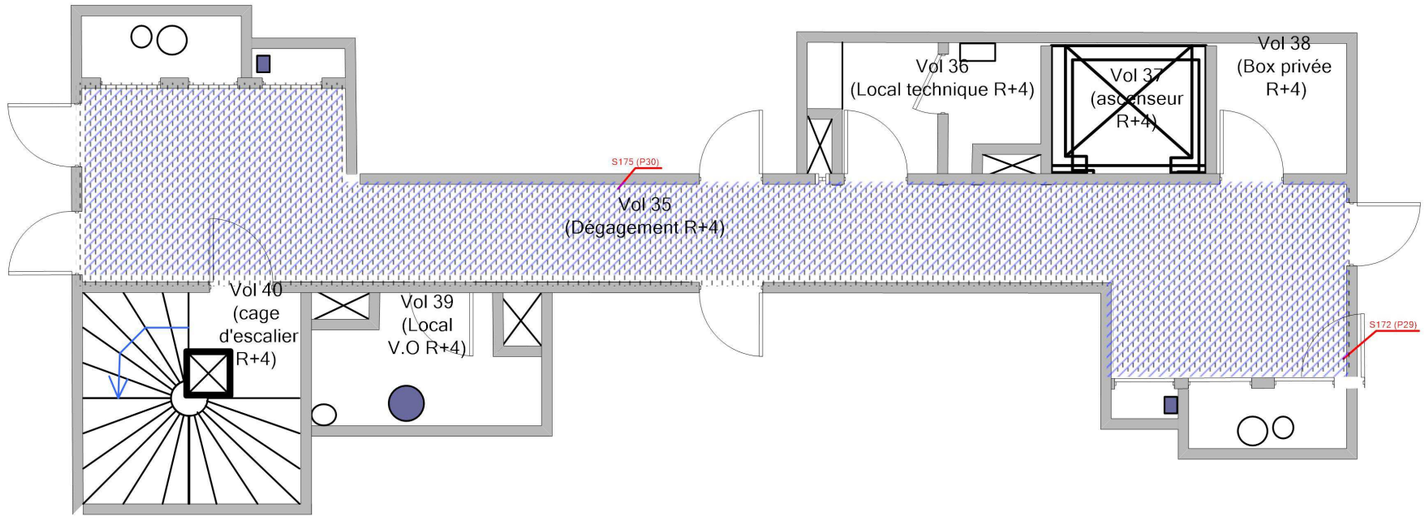
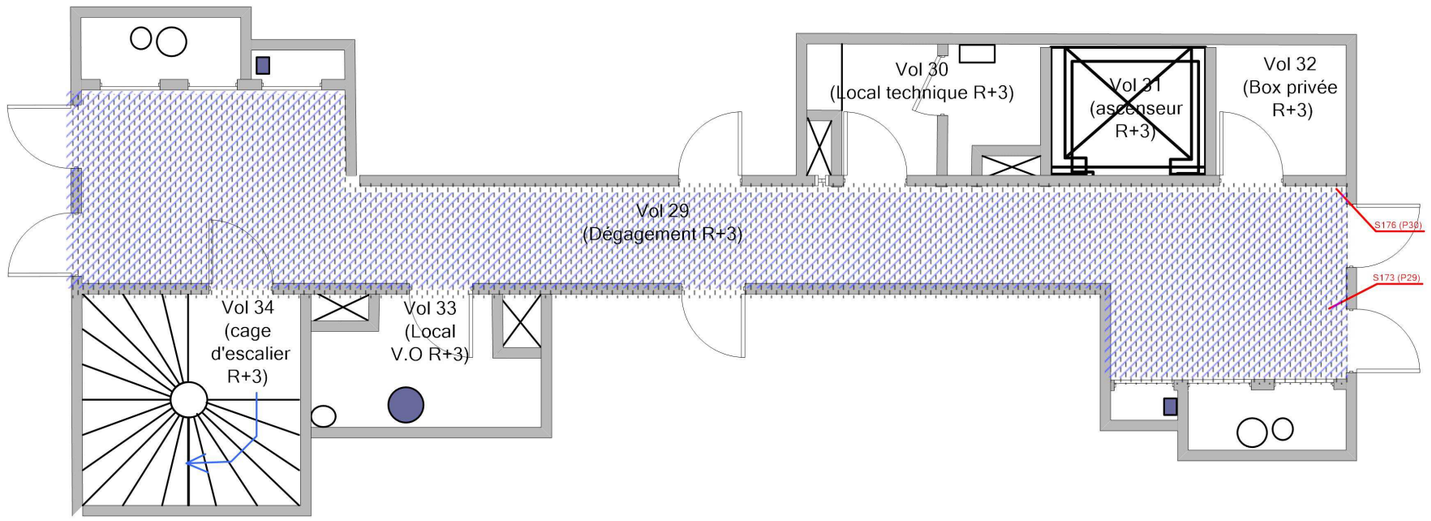
R+3 & R+4 - MPCA REVÊTEMENT DE SOL

P30 : Colle bitumeuses noire
	P29 : Dalles plastiques dures cassantes bleues

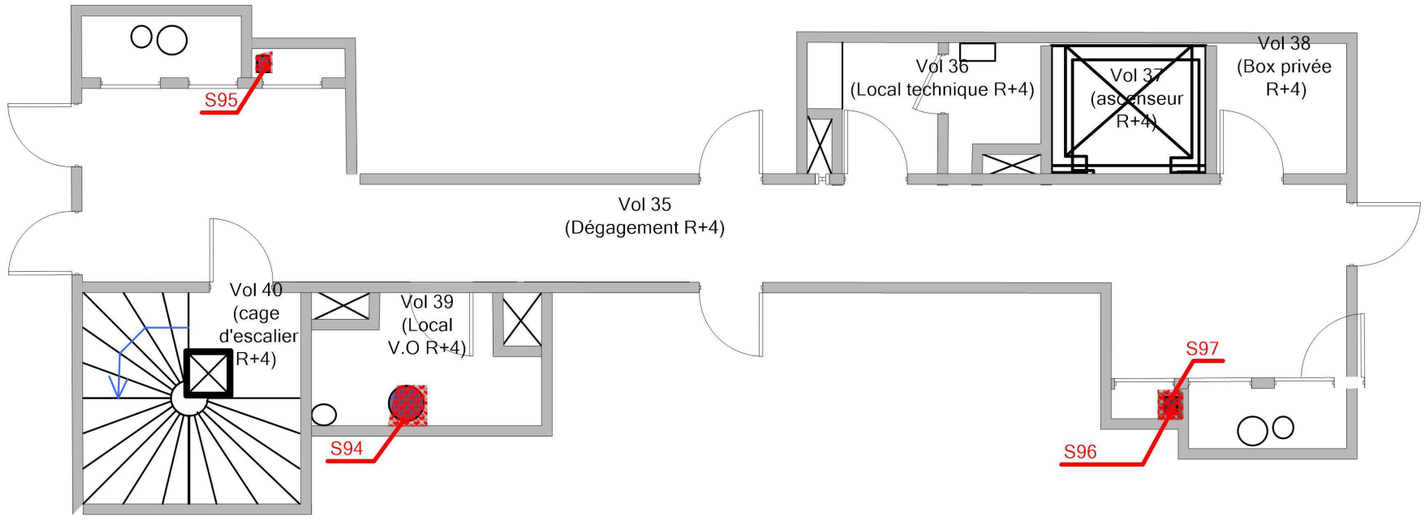
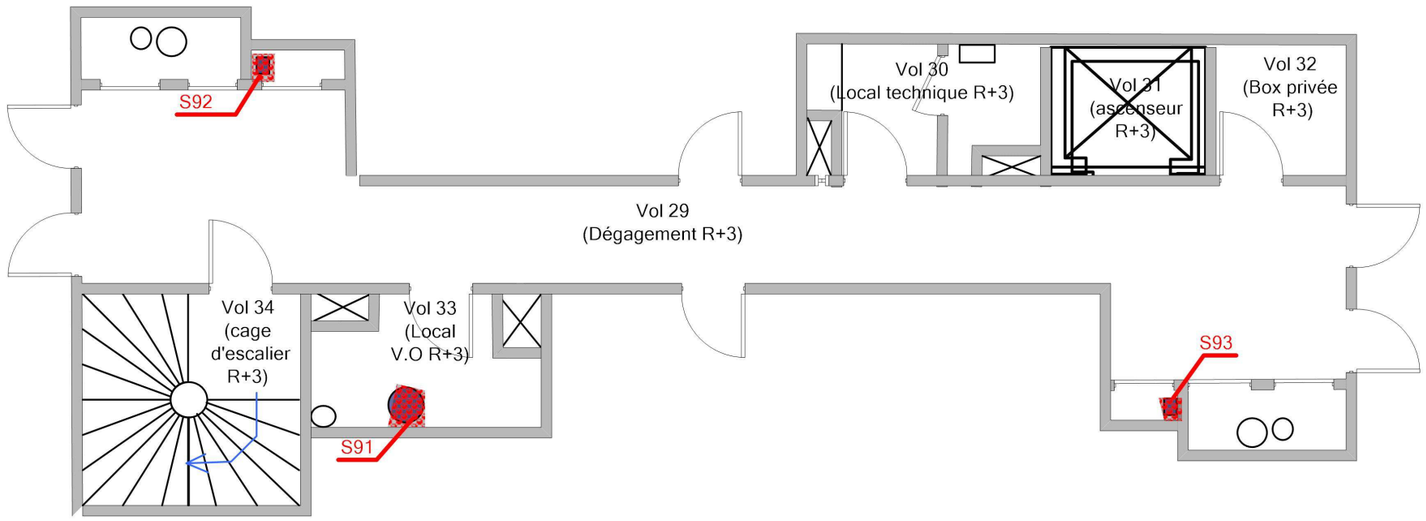
R+3 & R+4 - MPCA CONDUITS, CANALISATIONS ET ÉQUIPEMENTS

S95: Conduit en fibres-ciment
	S94: Conduit en fibres-ciment
	S91: Conduit en fibres-ciment
	S96: Conduit en fibres-ciment
	S92: Conduit en fibres-ciment
	S93: Conduit en fibres-ciment
	S97: Conduit en fibres-ciment

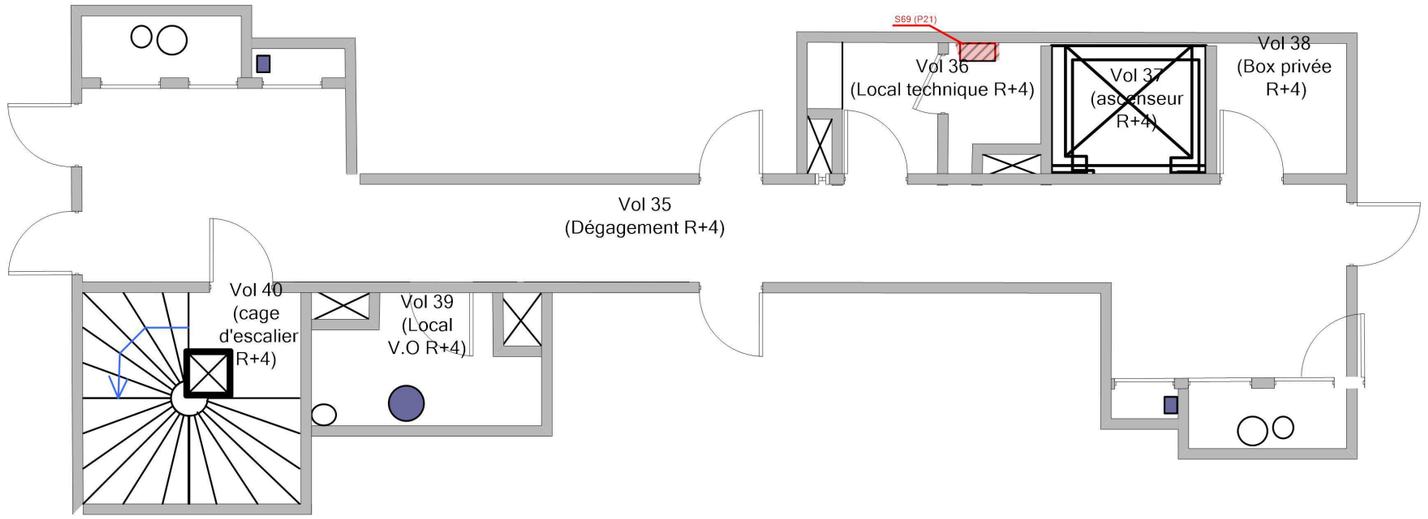
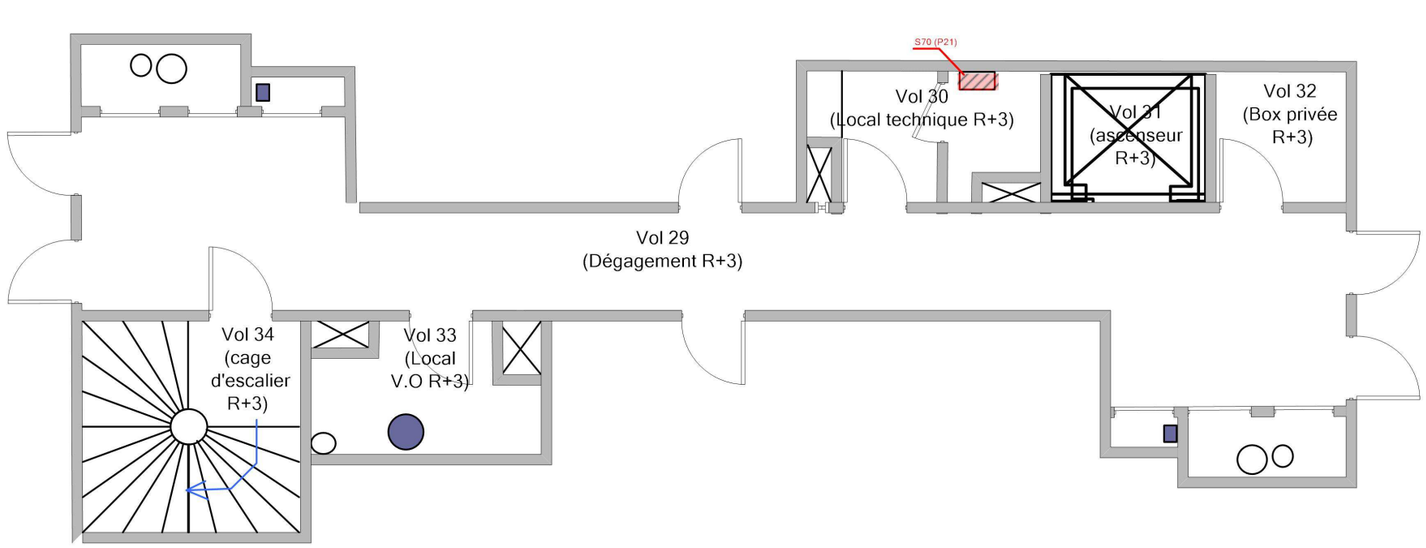
R+3 & R+4 - MPCA COFFRAGES PERDUS

P21 : plaque fibreuse sous plaque métallique

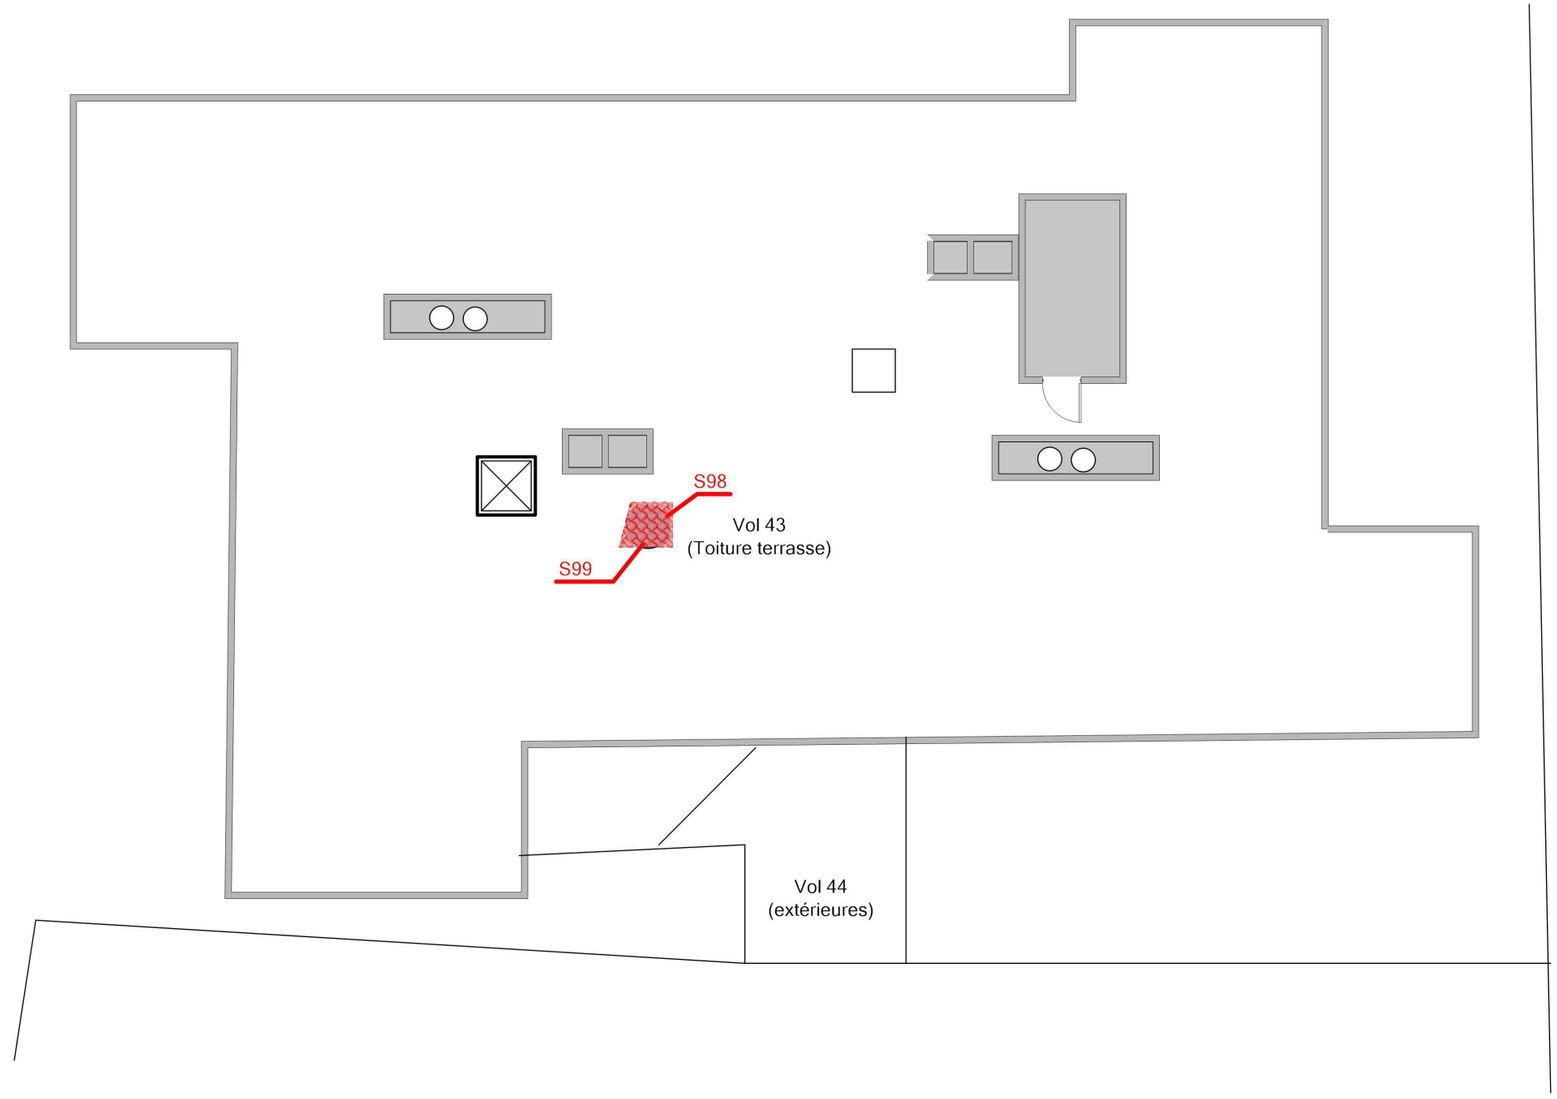
PLAN MASSE ET TOITURE - MPCA TOUTES CATÉGORIES CONFONDUES

S99: Mitron
	S98: Conduit en fibres-ciment

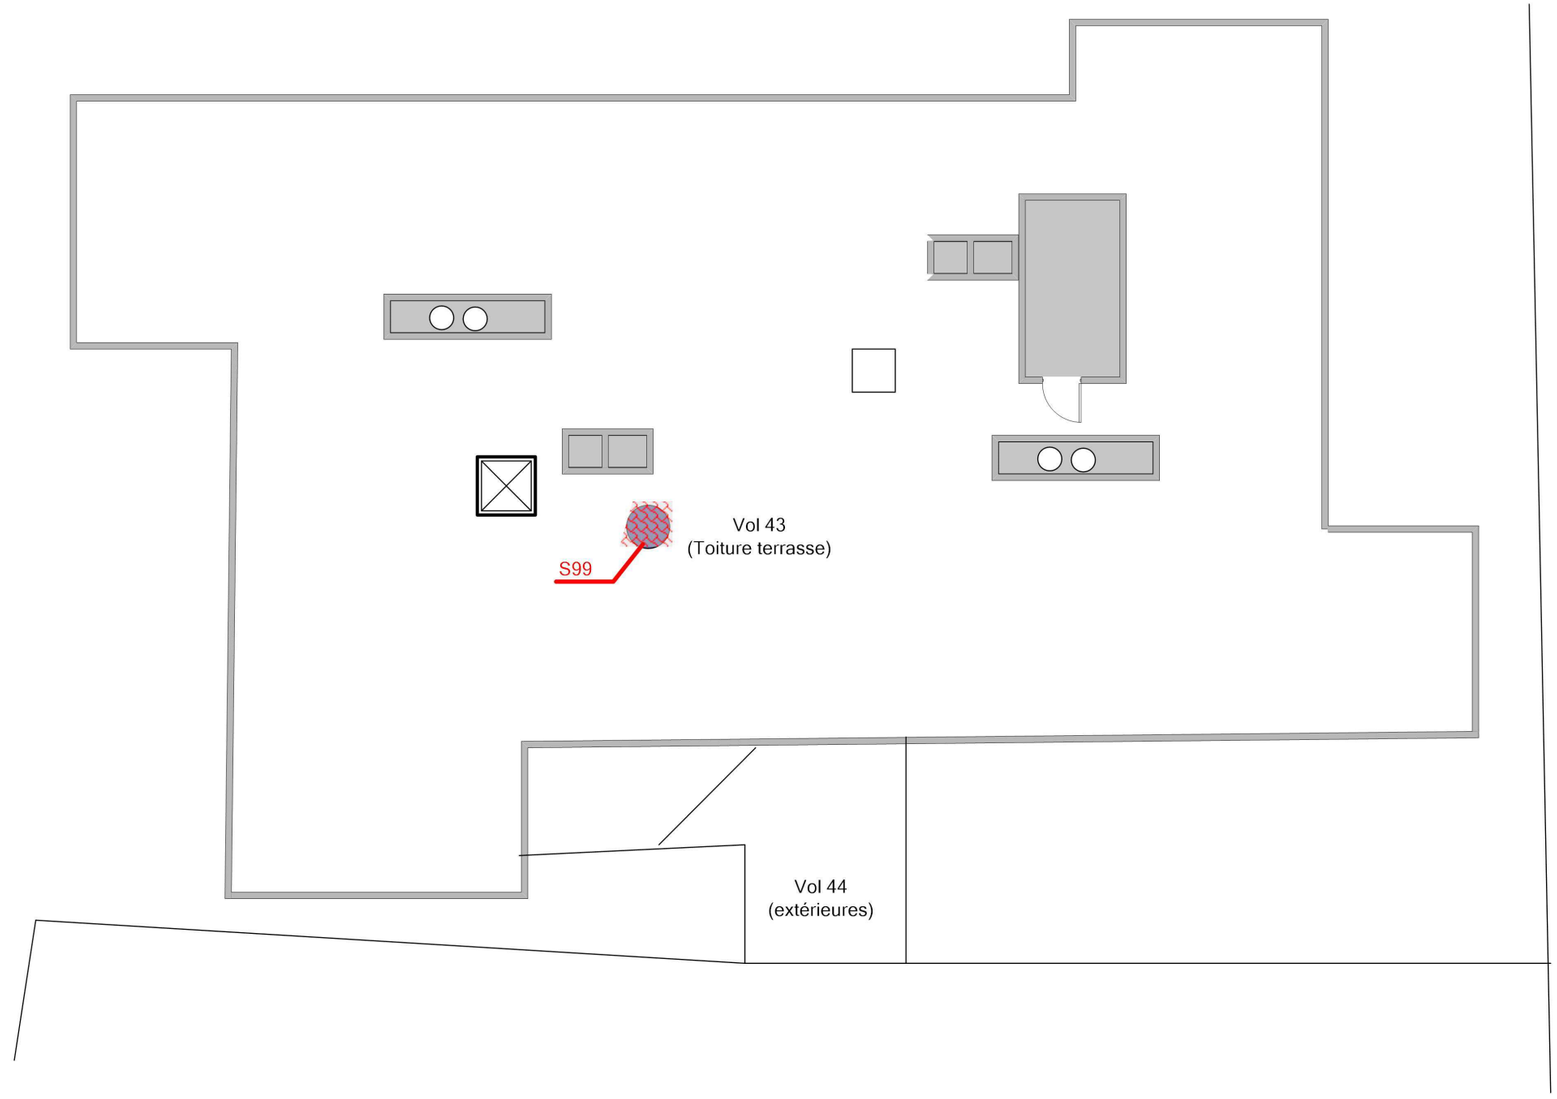
PLAN MASSE ET TOITURE - MPCA TOITURE ET ÉTANCHÉITÉ

S99: Mitron

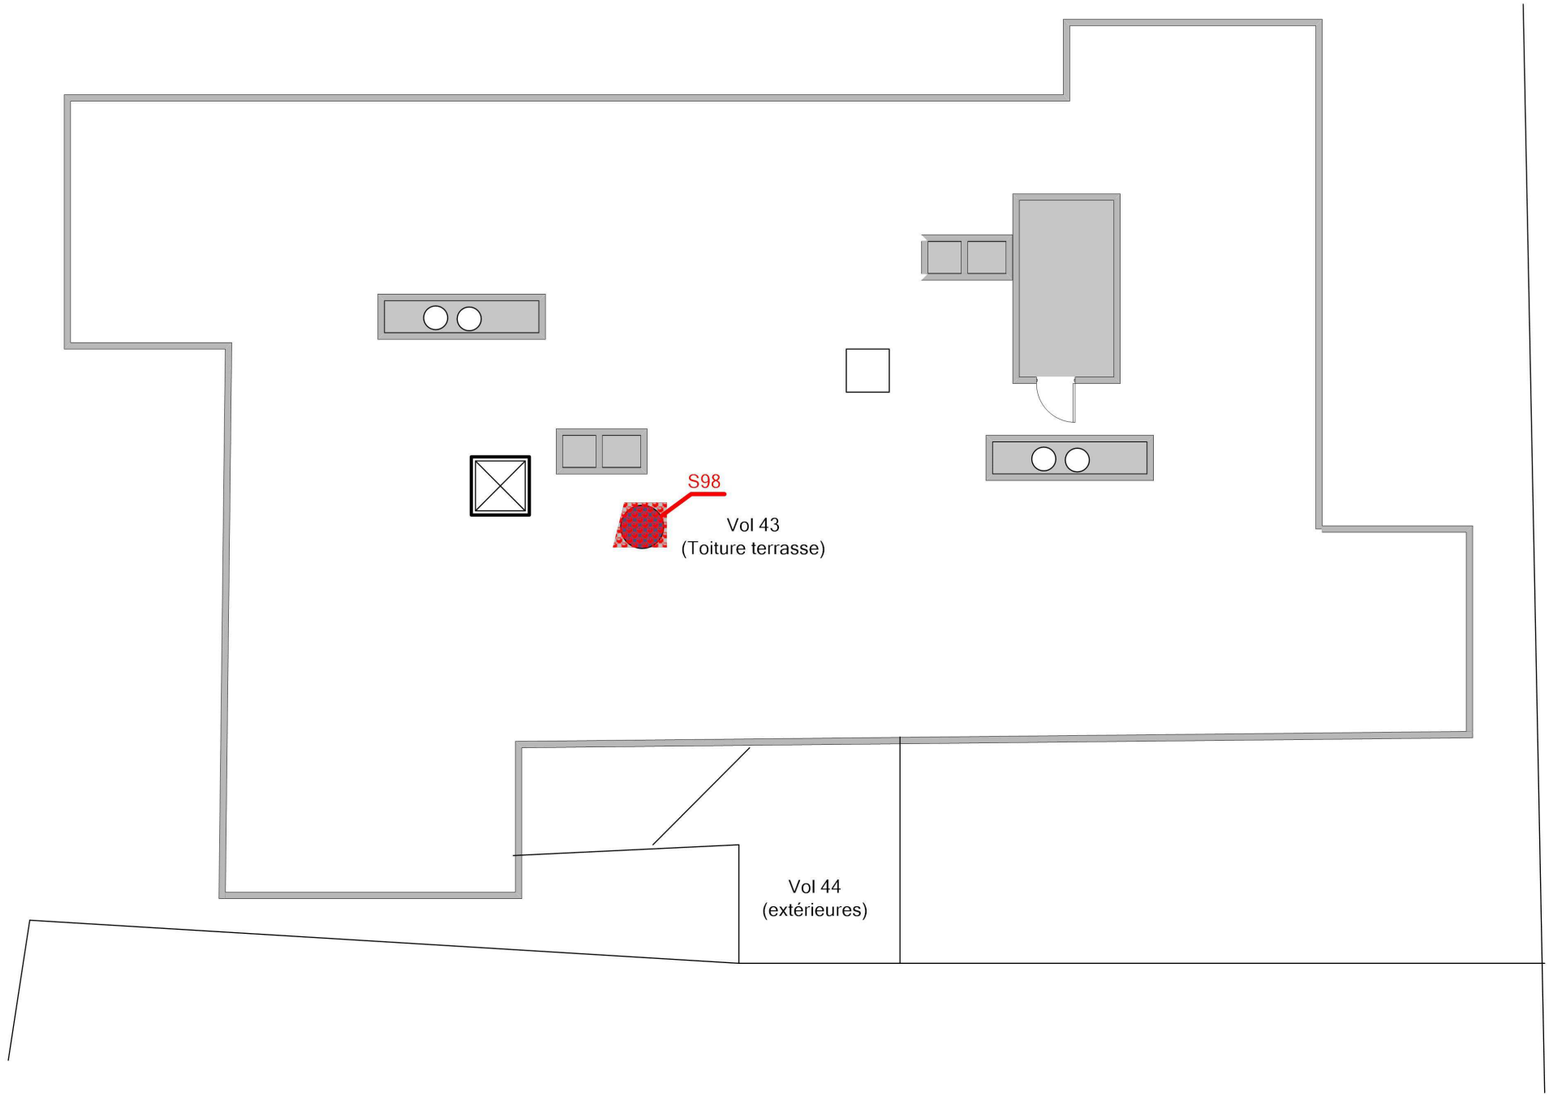
PLAN MASSE ET TOITURE - MPCA CONDUITS, CANALISATIONS ET ÉQUIPEMENTS

S98: Conduit en fibres-ciment
