Rapport de mission de repérage des matériaux et produits contenant de l'amiante avant travaux

Adresse :	LOT DU MAINE
CP - Ville :	53170 MESLAY DU MAINE
Référence client :	_0022100003_
Date du repérage :	06/04/2017
Désignation :	Bâtiment composé de 2 cages et de 2 étages

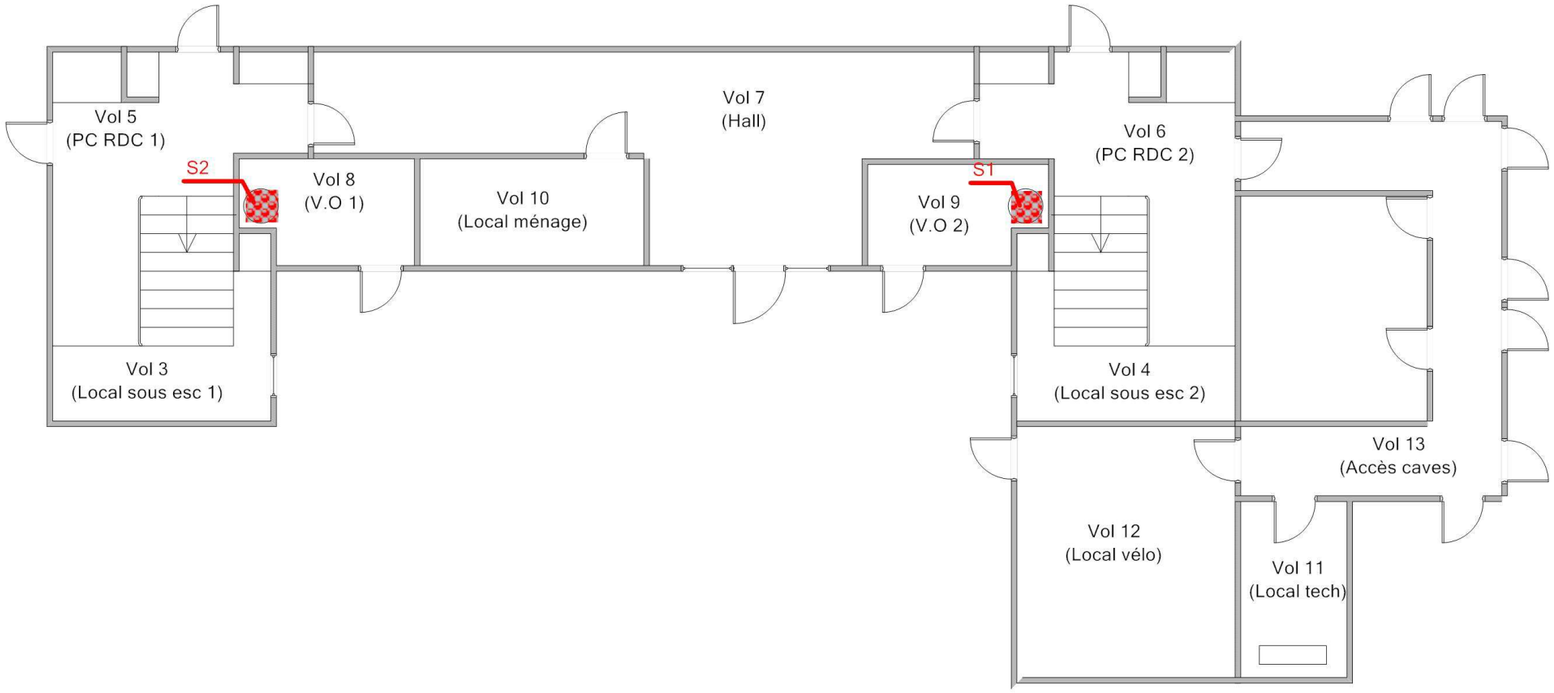
PC RDC - MPCA TOUTES CATÉGORIES CONFONDUES

S1: Conduit en fibres-ciment
	S2: Conduit en fibres-ciment

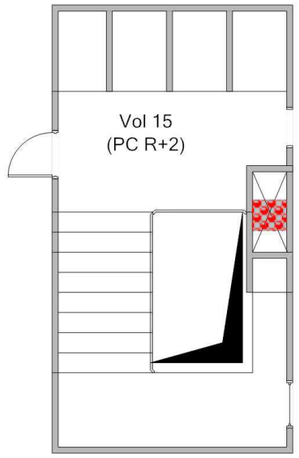
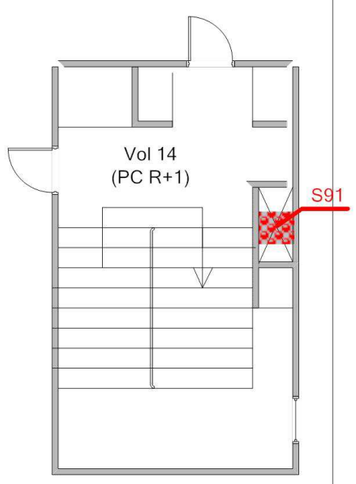
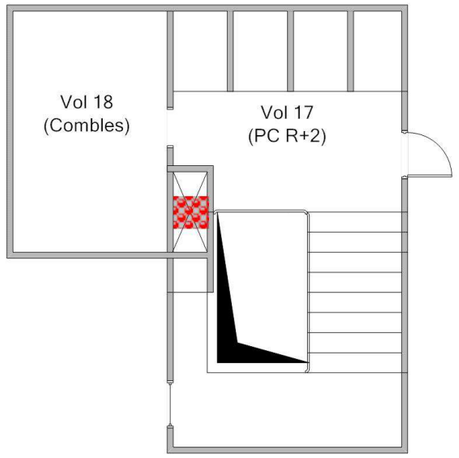
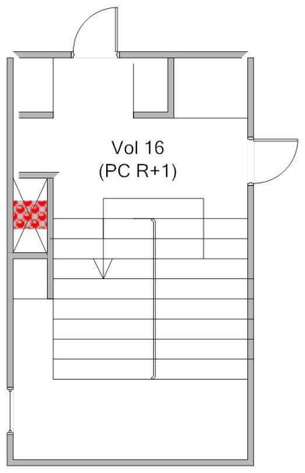
PC ETAGES - MPCA TOUTES CATÉGORIES CONFONDUES

S91: Conduit en fibres-ciment

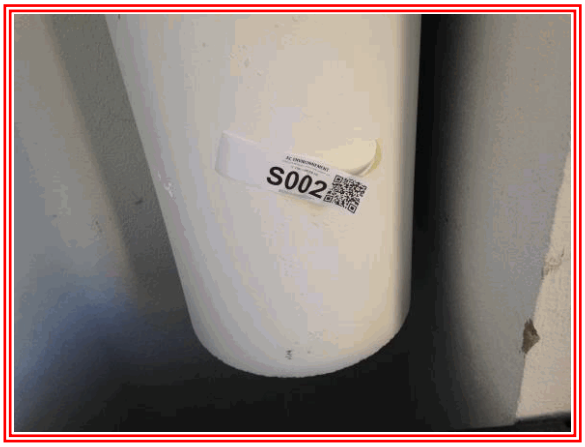
S1 - 1 (A1)

Localisation	Catégorie	Composant	Partie de composant	Sur avis / réf prél.
Vol 9 (V.O 2)	Conduits, canalisations et équipements	Vide ordure	Conduit en fibres-ciment	S1
Vol 8 (V.O 1)	Conduits, canalisations et équipements	Vide ordure	Conduit en fibres-ciment	S2
Vol 14 (PC R+1)	Conduits, canalisations et équipements	Vide ordure	Conduit en fibres-ciment	S91
