Rapport de mission de repérage des matériaux et produits contenant de l'amiante avant travaux

Adresse :	LOT DU MAINE
CP - Ville :	53170 MESLAY DU MAINE
Référence client :	_0022100004_
Date du repérage :	07/04/2017
Désignation :	Bâtiment composé de 2 cages et de 2 étages

Date du rapport : 25/04/2017
A Riorges, le 25/04/2017

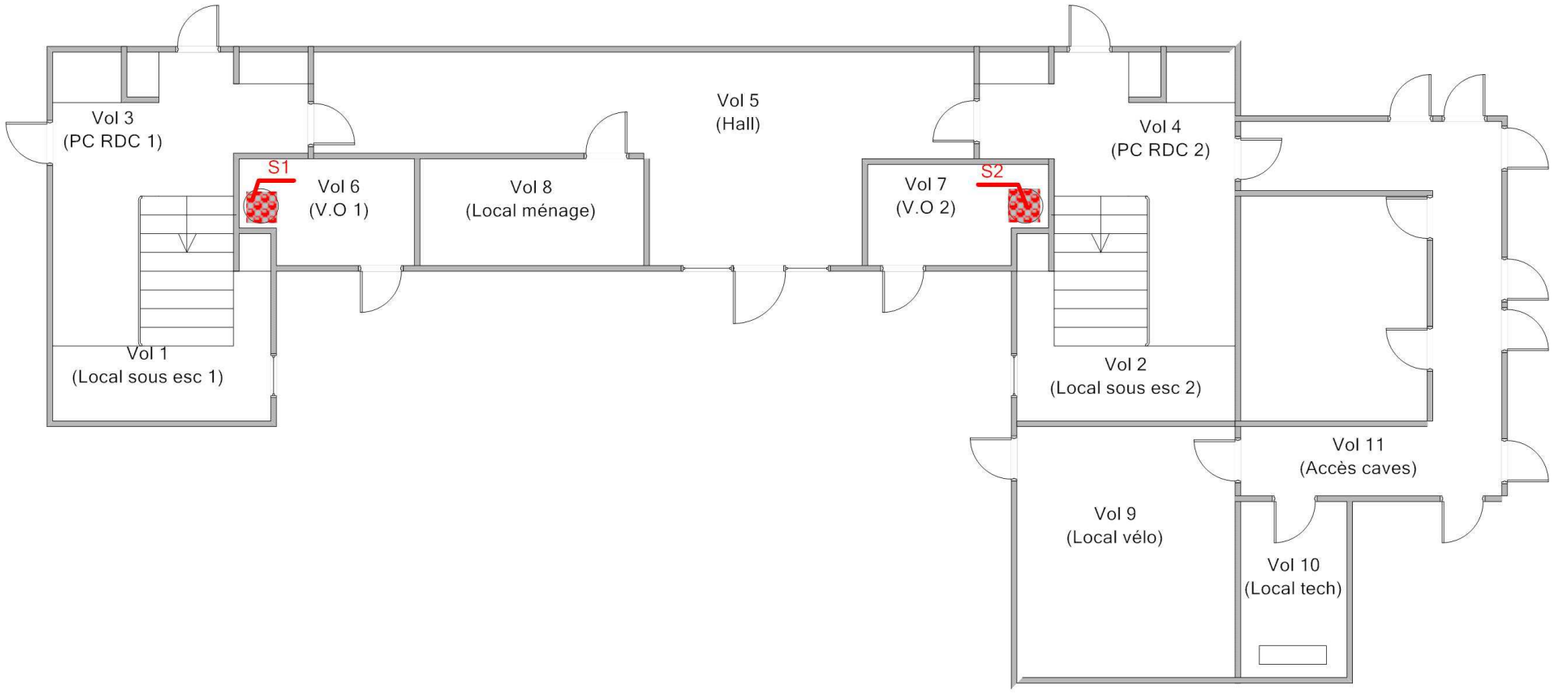
PC RDC - MPCA TOUTES CATÉGORIES CONFONDUES

S1: Conduit en fibres-ciment
	S2: Conduit en fibres-ciment

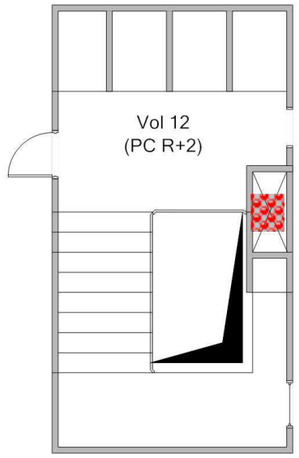
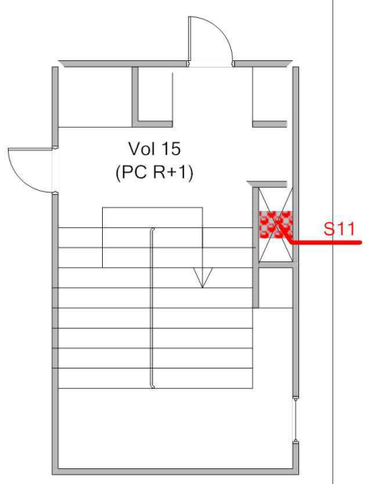
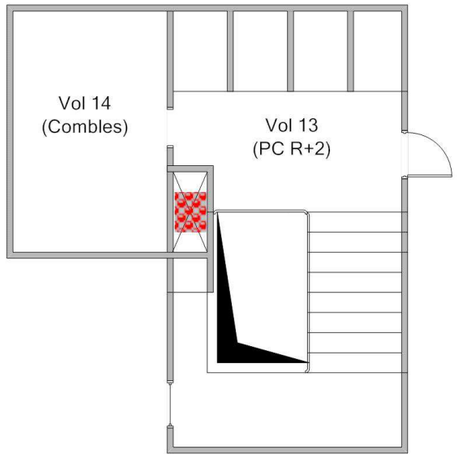
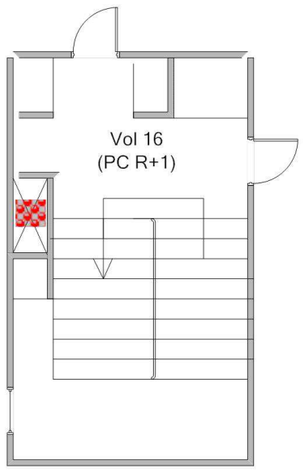
PC ETAGES - MPCA TOUTES CATÉGORIES CONFONDUES

S11: Conduit en fibres-ciment

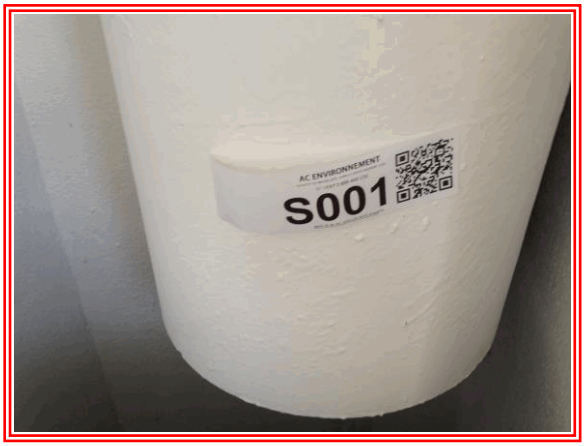
S1 - 1 (A1)

Localisation	Catégorie	Composant	Partie de composant	Sur avis / réf prél.
Vol 6 (V.O 1)	Conduits, canalisations et équipements	Vide ordure	Conduit en fibres-ciment	S1
Vol 7 (V.O 2)	Conduits, canalisations et équipements	Vide ordure	Conduit en fibres-ciment	S2
Vol 15 (PC R+1)	Conduits, canalisations et équipements	Vide ordure	Conduit en fibres-ciment	S11
