Rapport de mission de repérage des matériaux et produits contenant de l'amiante avant travaux

Adresse :	9 RUE DE LA GARE - RTE DE LA DOREE
CP - Ville :	53190 LANDIVY
Référence client :	_00264000010000100008_
Date du repérage :	14/02/2017
Désignation :	Appartement n° 8 de type 2 situé au 02 ème étage

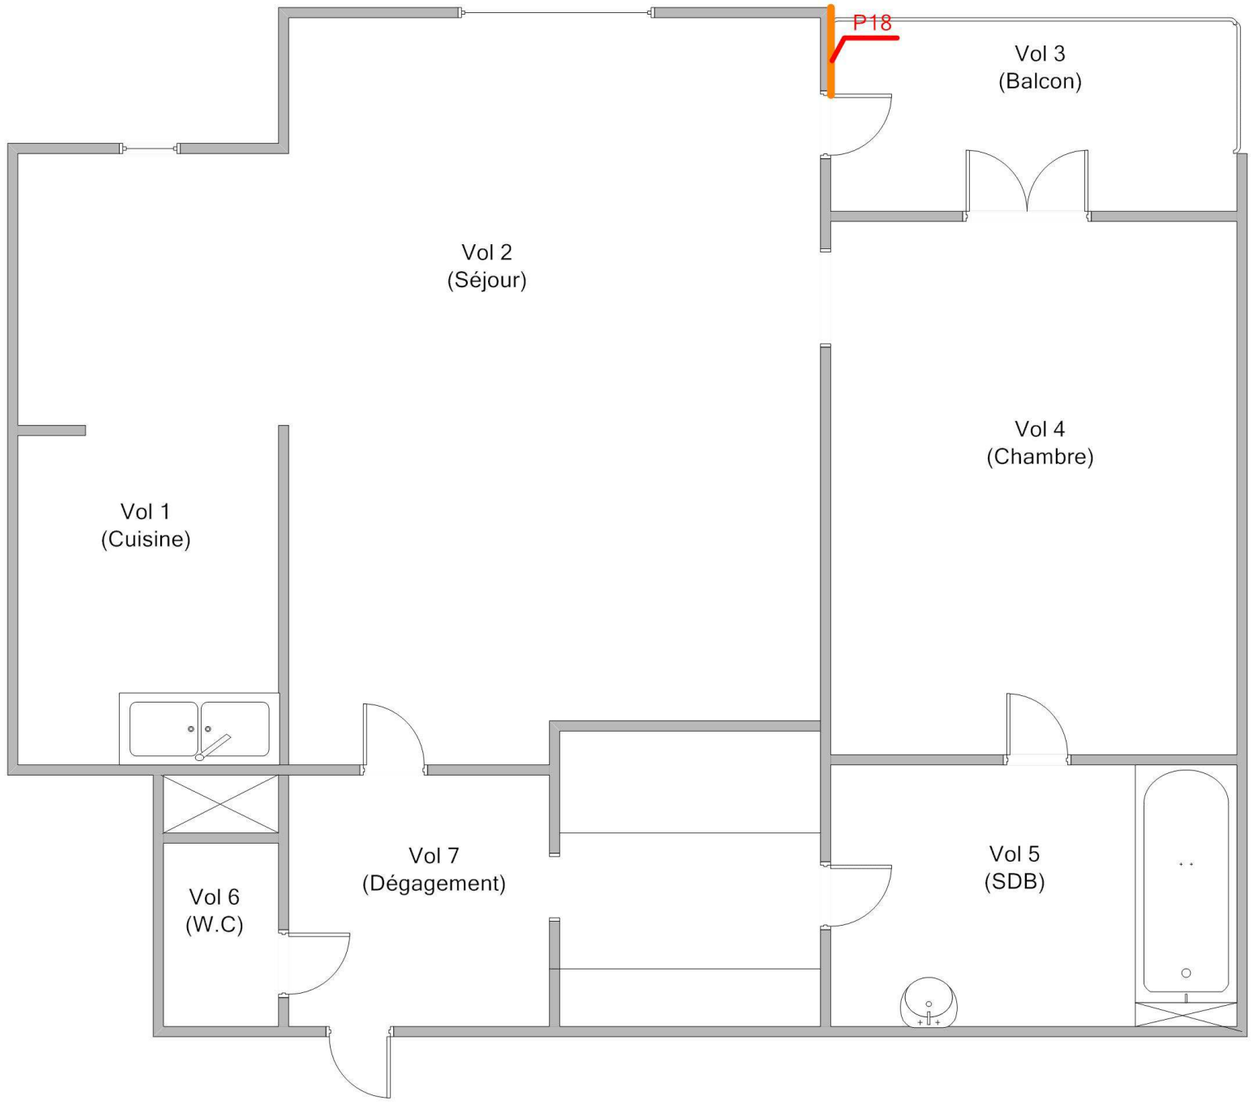
APPARTEMENT N°8 - MPCA TOUTES CATÉGORIES CONFONDUES

Localisation	Catégorie	Composant	Partie de composant	Sur avis / réf prél.
Vol 3 (Balcon)	Façades	Bardages	Matériau compact noir avec fibres visibles	P18

P18 : Ardoises en fibres-ciment
