Rapport de mission de repérage des matériaux et produits contenant de l'amiante avant travaux

Adresse :	7 PCE DU CHATEAU - LE CHATEAU
CP - Ville :	53700 VILLAINES LA JUHEL
Référence client :	_00283000020000100009_
Date du repérage :	15/11/2016
Désignation :	Appartement n° 9 de type 1BIS situé au 02 ème étage

Adresse :	7 PCE DU CHATEAU - LE CHATEAU 53700 VILLAINES LA JUHEL
Référence client :	_00283000020000100009_
Désignation :	Appartement n° 9 de type 1BIS situé au 02 ème étage
Date de construction :

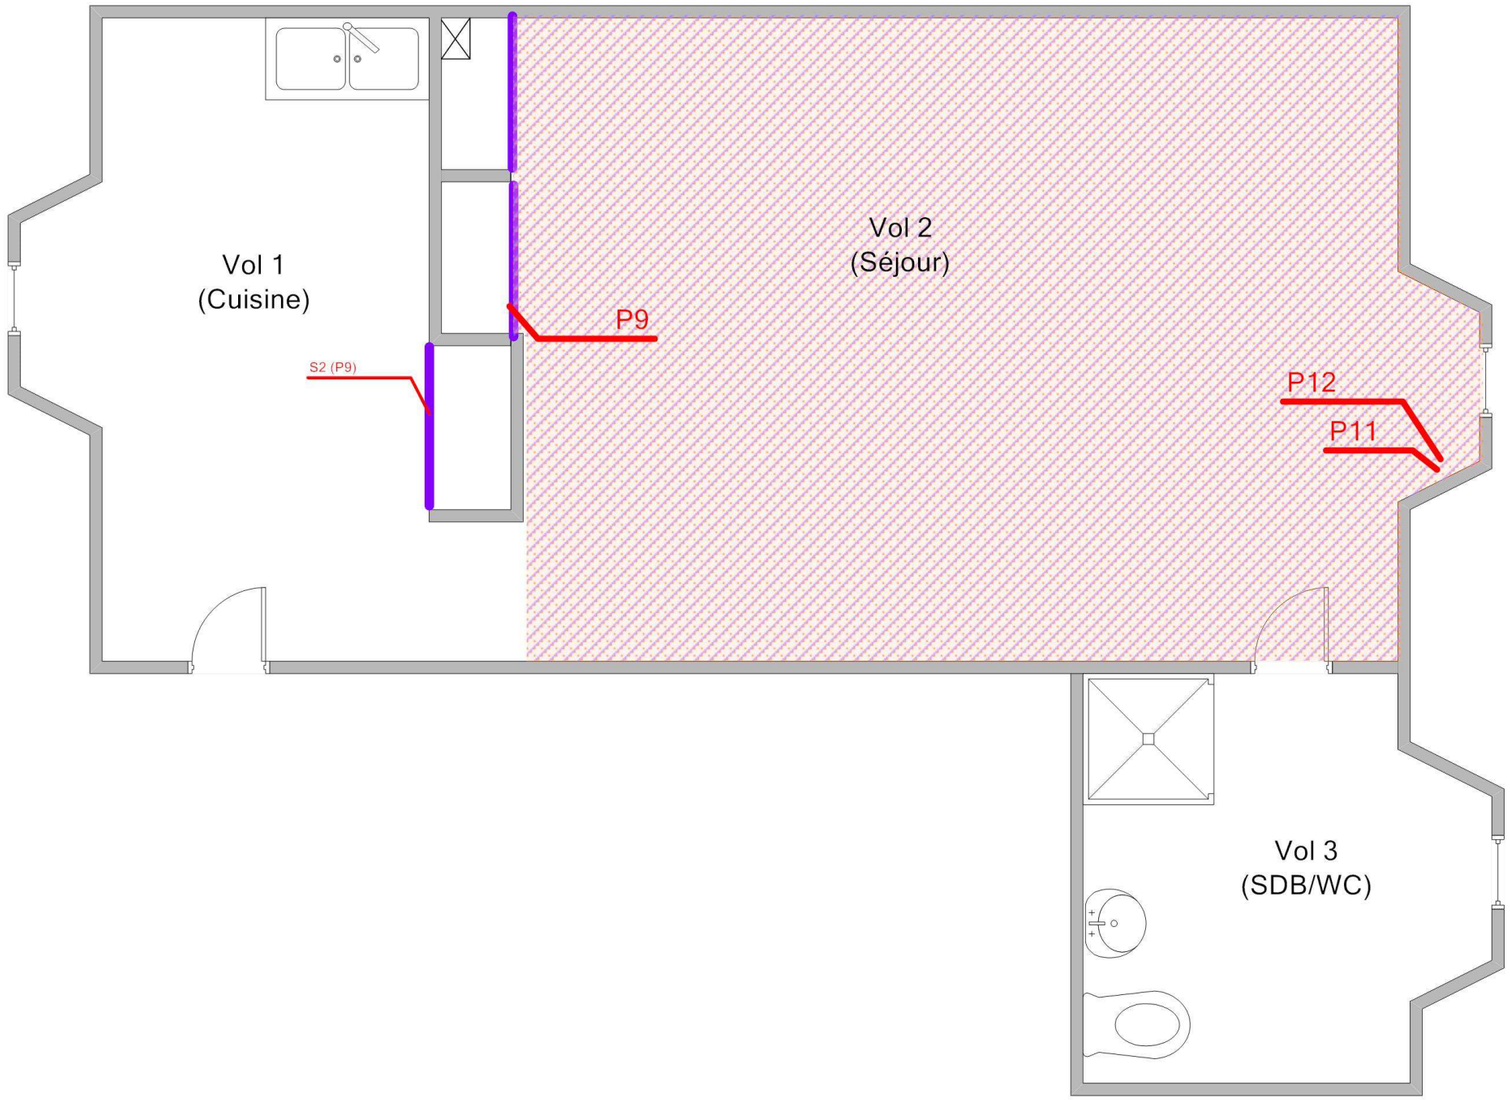
LGT 9 - MPCA TOUTES CATÉGORIES CONFONDUES

Légende	
	P12 : Colle bitumeuses
	P11 : Dalles dures beiges
	P9 : Tampon bitumineux derrière porte de placard (type K3)

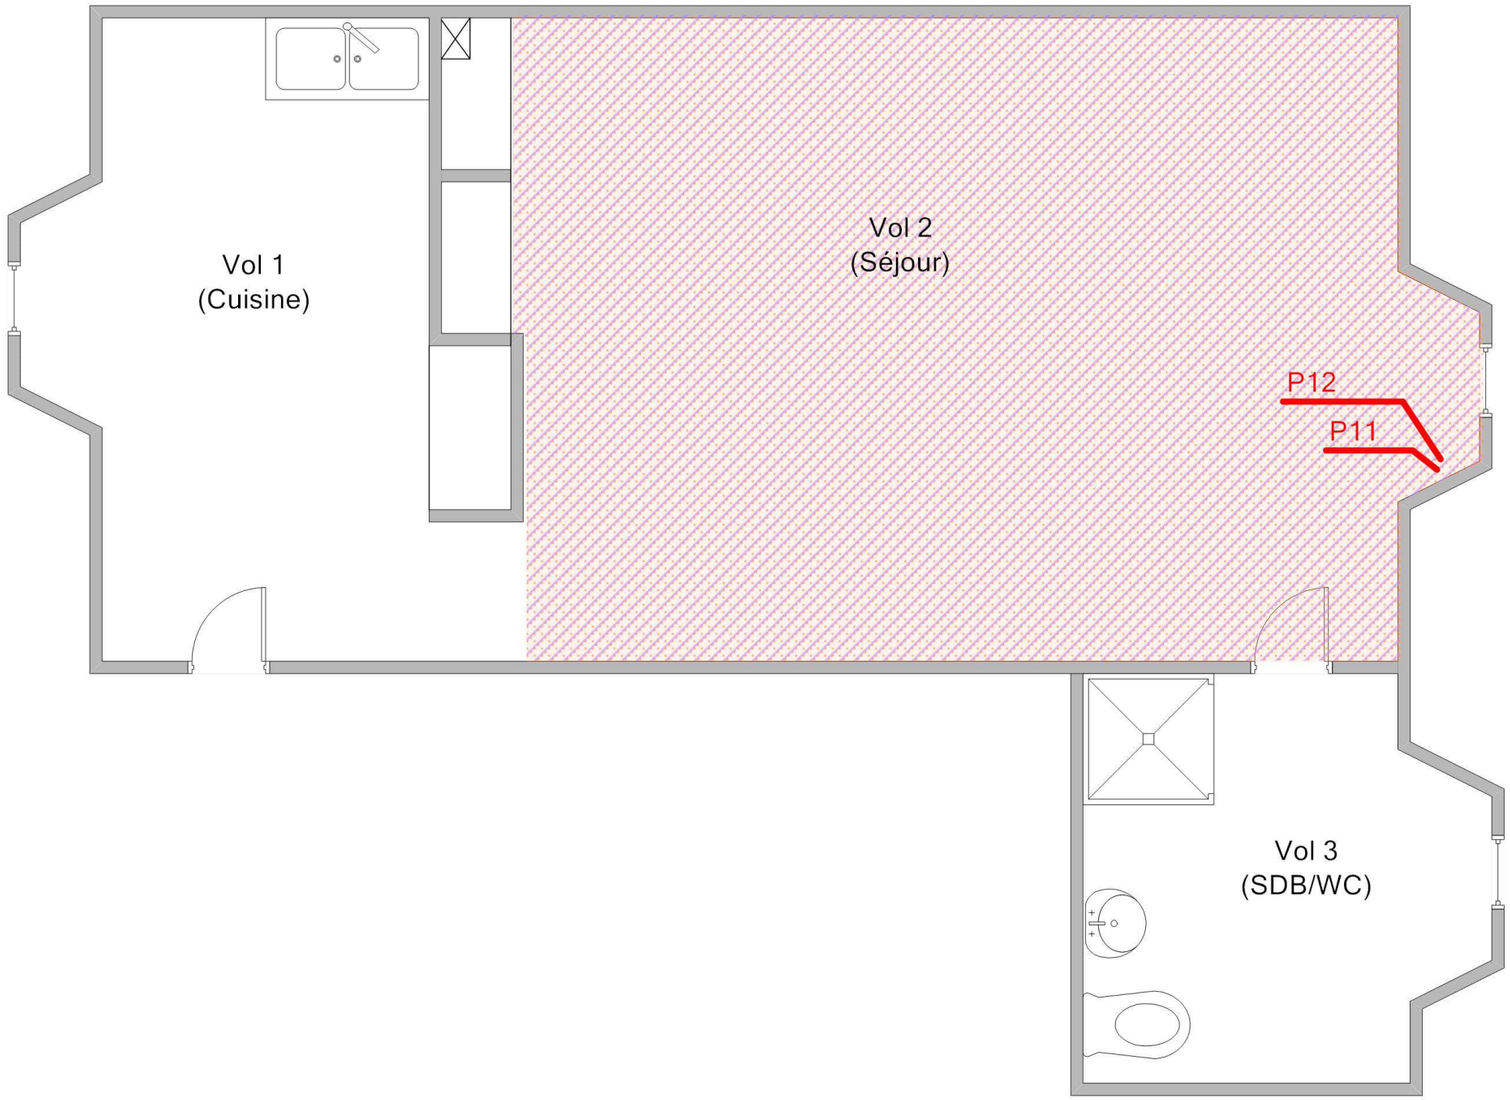
LGT 9 - MPCA REVÊTEMENT DE SOL

P12 : Colle bitumeuses
	P11 : Dalles dures beiges

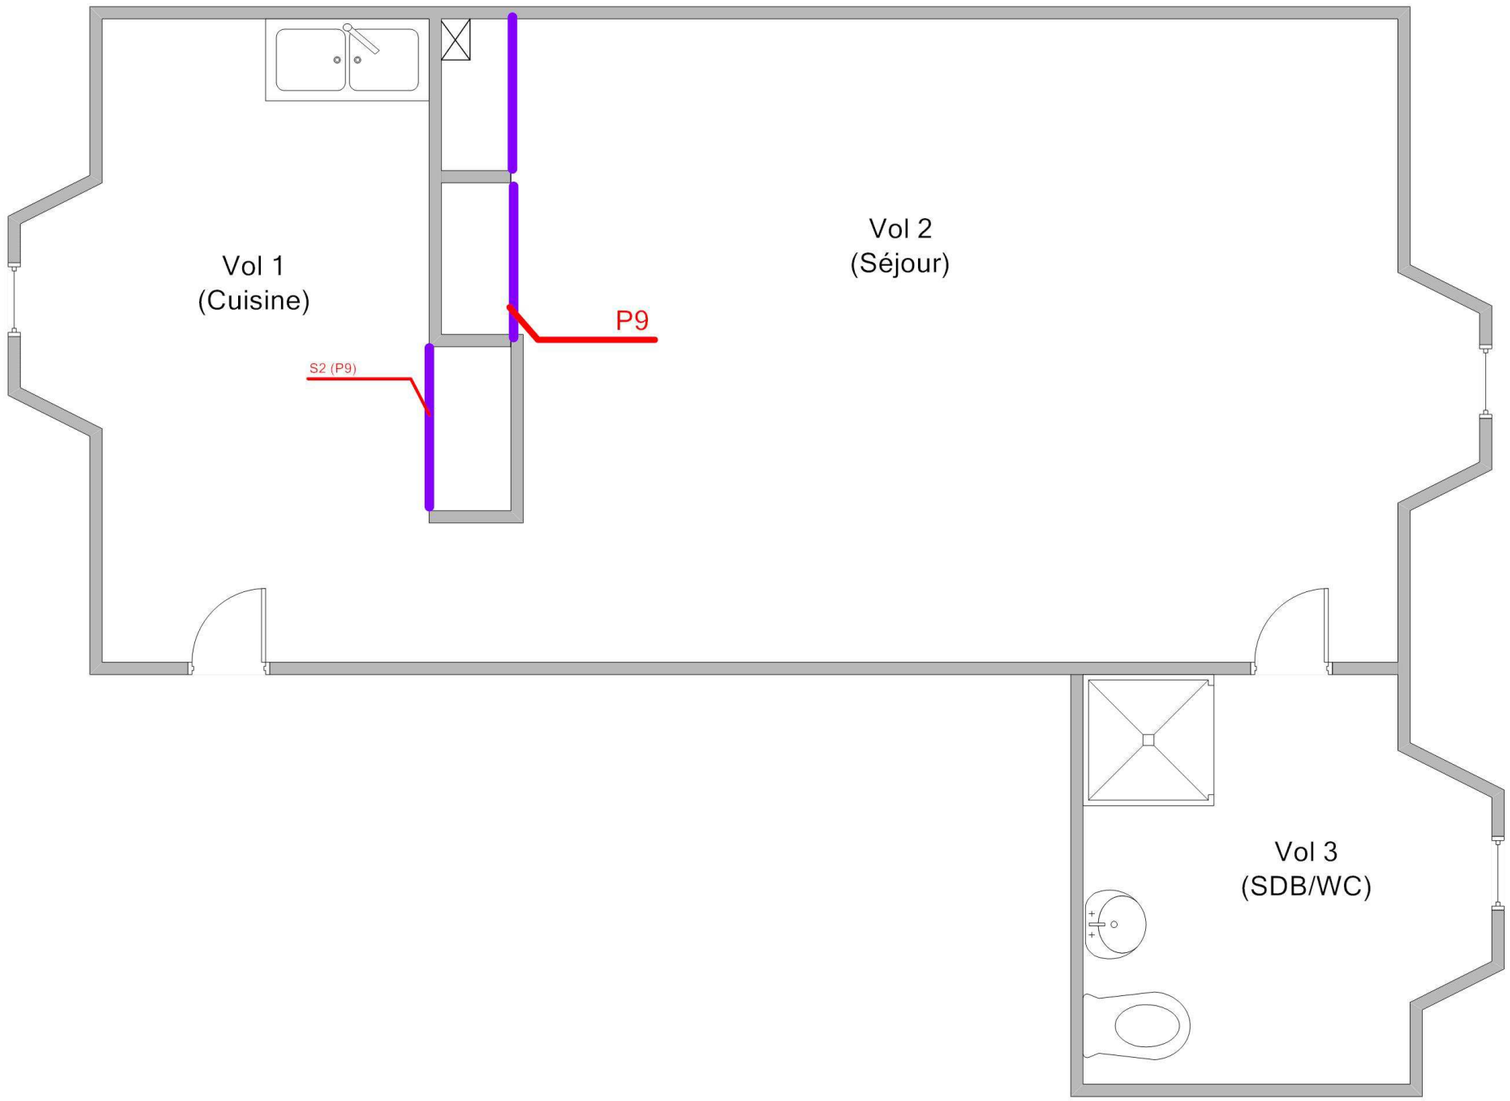
LGT 9 - MPCA EQUIPEMENTS DIVERS ET ACCESSOIRES

P9 : Tampon bitumineux derrière porte de placard (type K3)
