Rapport de mission de repérage des matériaux et produits contenant de l'amiante avant travaux

Adresse :	10 SQ ALEX.1E DE YOUGOSLAVIE - LA PETITE CROIX
CP - Ville :	53100 MAYENNE
Référence client :	_00309000010000100001_
Date du repérage :	25/07/2017
Désignation :	Appartement n° 1 de type 2 situé au RDC

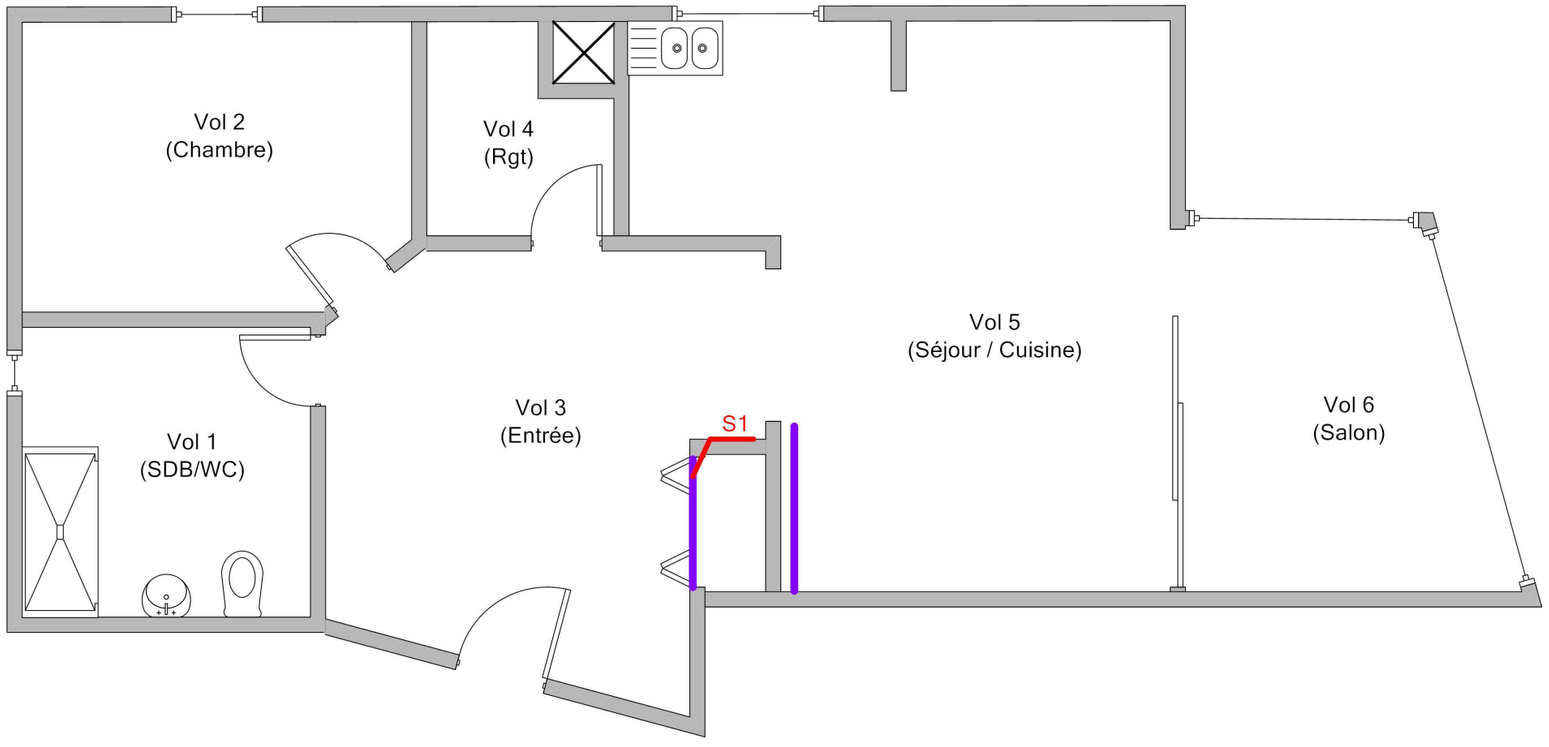
APPARTEMENT 1 - MPCA TOUTES CATÉGORIES CONFONDUES

Localisation	Catégorie	Composant	Partie de composant	Sur avis / réf prél.
Vol 3 (Entrée)	Equipements divers et accessoires	Porte de placard	Tampon bitumineux derrière porte de placard (type KZ)	S1

S1: Tampon bitumineux derrière porte de placard (type [illegible])
