Rapport de mission de repérage des matériaux et produits contenant de l'amiante avant travaux

Adresse :	10 SQ ALEX.1E DE YOUGOSLAVIE - LA PETITE CROIX
CP - Ville :	53100 MAYENNE
Référence client :	_00309000010000100014_
Date du repérage :	01/07/2016
Désignation :	Appartement n° 14 de type 1BIS situé au 02 ème étage

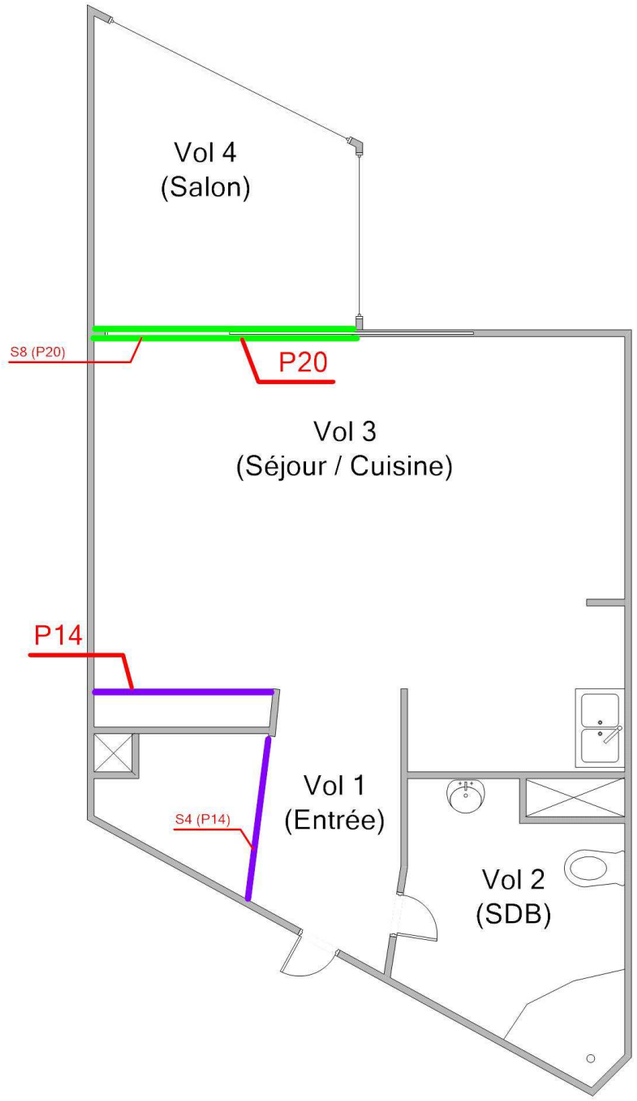
LGT 14 - MPCA TOUTES CATÉGORIES CONFONDUES

Localisation	Catégorie	Composant	Partie de composant	Sur avis / réf prél.
Vol 3 (Séjour / Cuisine)	Equipements divers et accessoires	Porte de placard	Tampon bitumineux derrière porte de placard (type KZ)	P14
Vol 1 (Entrée)	Equipements divers et accessoires	Porte de placard	Tampon bitumineux derrière porte de placard (type KZ)	P14
Vol 4 (Salon)	Parois verticales intérieures et enduits	Menuiseries	Mastic vitrier	P20
Vol 3 (Séjour / Cuisine)	Parois verticales intérieures et enduits	Menuiseries	Mastic vitrier	P20

Légende	
	P20 : Mastic vitrier
	P14 : Tampon bitumineux derrière porte de placard (type PZ)

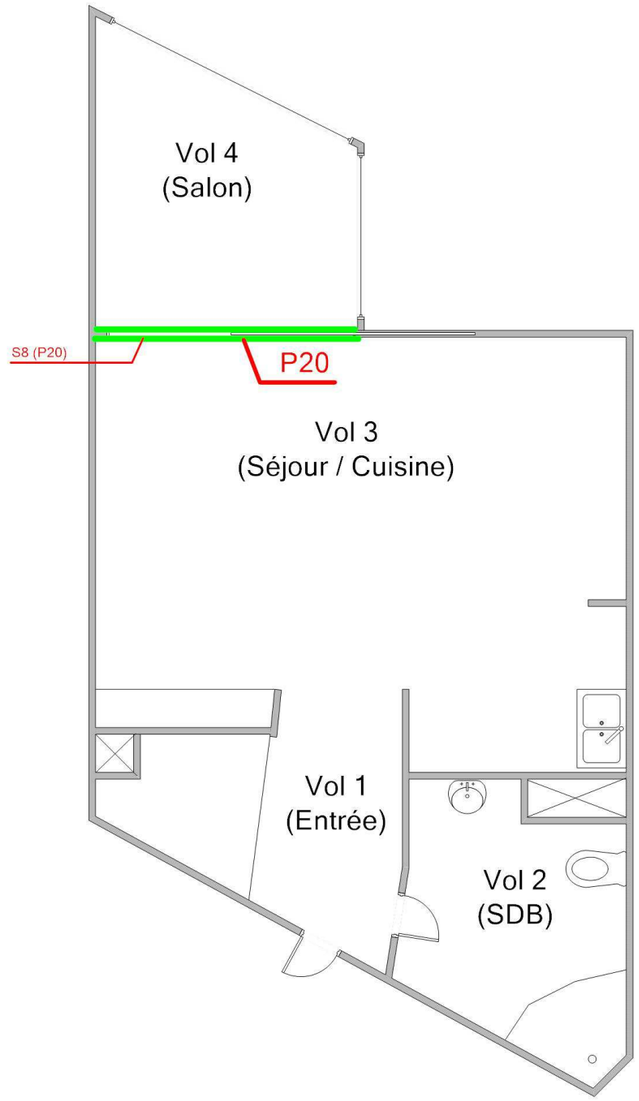
LGT 14 - MPCA PAROIS VERTICALES INTÉRIEURES ET ENDUITS

Légende	
	P20 : Mastic vitrier (: Matériau mou rouge)

Les résultats obtenus ne permettent pas de conclure sur la présence ou non d'amiante dans les mastics vitrier des logements. En cas d'intervention sur les menuiseries intérieures, il conviendra de réaliser des prélèvements, ou à défaut de considérer l'ensemble de ces éléments comme étant amiantés.
- Commentaire n°1 : Dans le cadre du diagnostic amiante type « avant démolition » dans le logement, certains matériaux susceptibles de contenir de l'amiante n'ont pas fait l'objet de prélèvements à la demande du client :

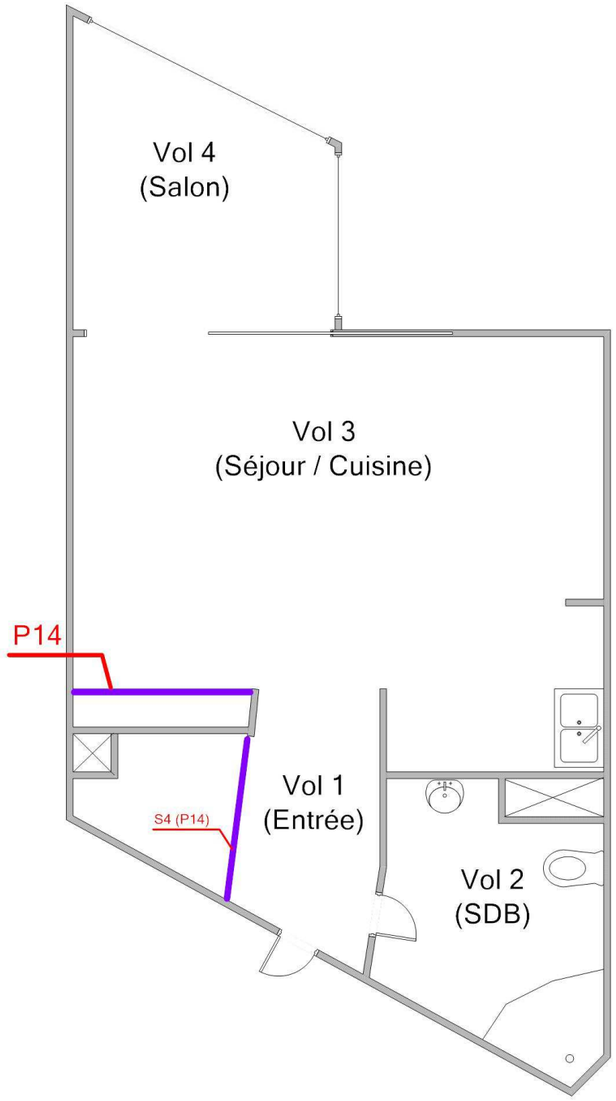
LGT 14 - MPCA EQUIPEMENTS DIVERS ET ACCESSOIRES

Légende	
	P14 : Tampon bitumineux derrière porte de placard (type K3)

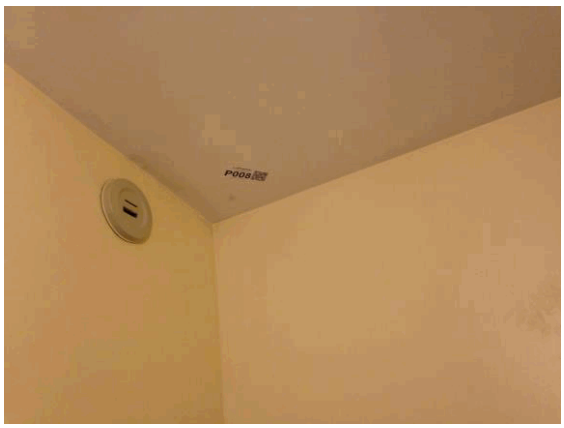
002HD001047 n°8 - 1 (P8)

Descriptif de l'action menée				Laboratoire			Conclusion
Plan	Localisation	Composant	Partie composant	Réf action	Observation	Précision loc.	Ref photo	Ref Prél.	Descriptif	Résultat	
LGT 14	Vol 2 (SDB)	Plafonds	Enduit plâtre	P8	Réalisation d'un prélevement	Plafond pièces humides	002HD001047 n°8 - 1 - 002HD001047 n°8 - 2	P8	Enduit plâtreux blanc en vrac + peinture non séparable	Négatif	Négatif sur analyse
