Rapport de mission de repérage des matériaux et produits contenant de l'amiante avant travaux

Adresse :	10 SQ ALEX.1E DE YOUGOSLAVIE - LA PETITE CROIX
CP - Ville :	53100 MAYENNE
Référence client :	_00309000010000100017_
Date du repérage :	26/07/2017
Désignation :	Appartement n° 17 de type 2 situé au 02 ème étage

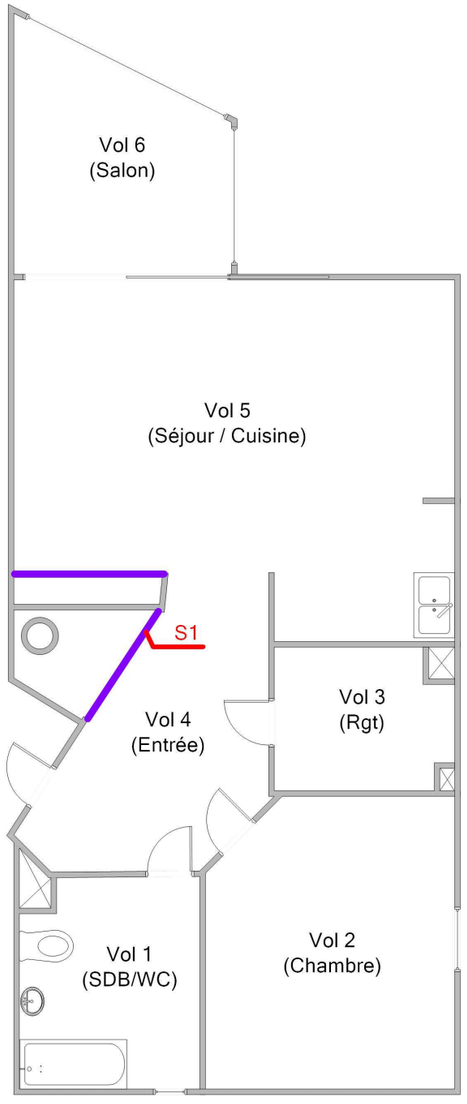
APPARTEMENT 17 - MPCA TOUTES CATÉGORIES CONFONDUES

Localisation	Catégorie	Composant	Partie de composant	Sur avis / réf prél.
Vol 4 (Entrée)	Equipements divers et accessoires	Porte de placard	Tampon bitumineux derrière porte de placard (type KZ)	S1

Légende	
	S1: Tampon bitumineux derrière porte de placard (type KZ)
