Rapport de mission de repérage des matériaux et produits contenant de l'amiante avant travaux

Adresse :	8 PLACE DE LA MAIRIE - PLACE DE LA MAIRIE
CP - Ville :	53200 CHATEAU GONTIER
Référence client :	_00318000030000100048_
Date du repérage :	05/04/2017
Désignation :	Appartement n° 48 de type 4 situé au 02 ème étage

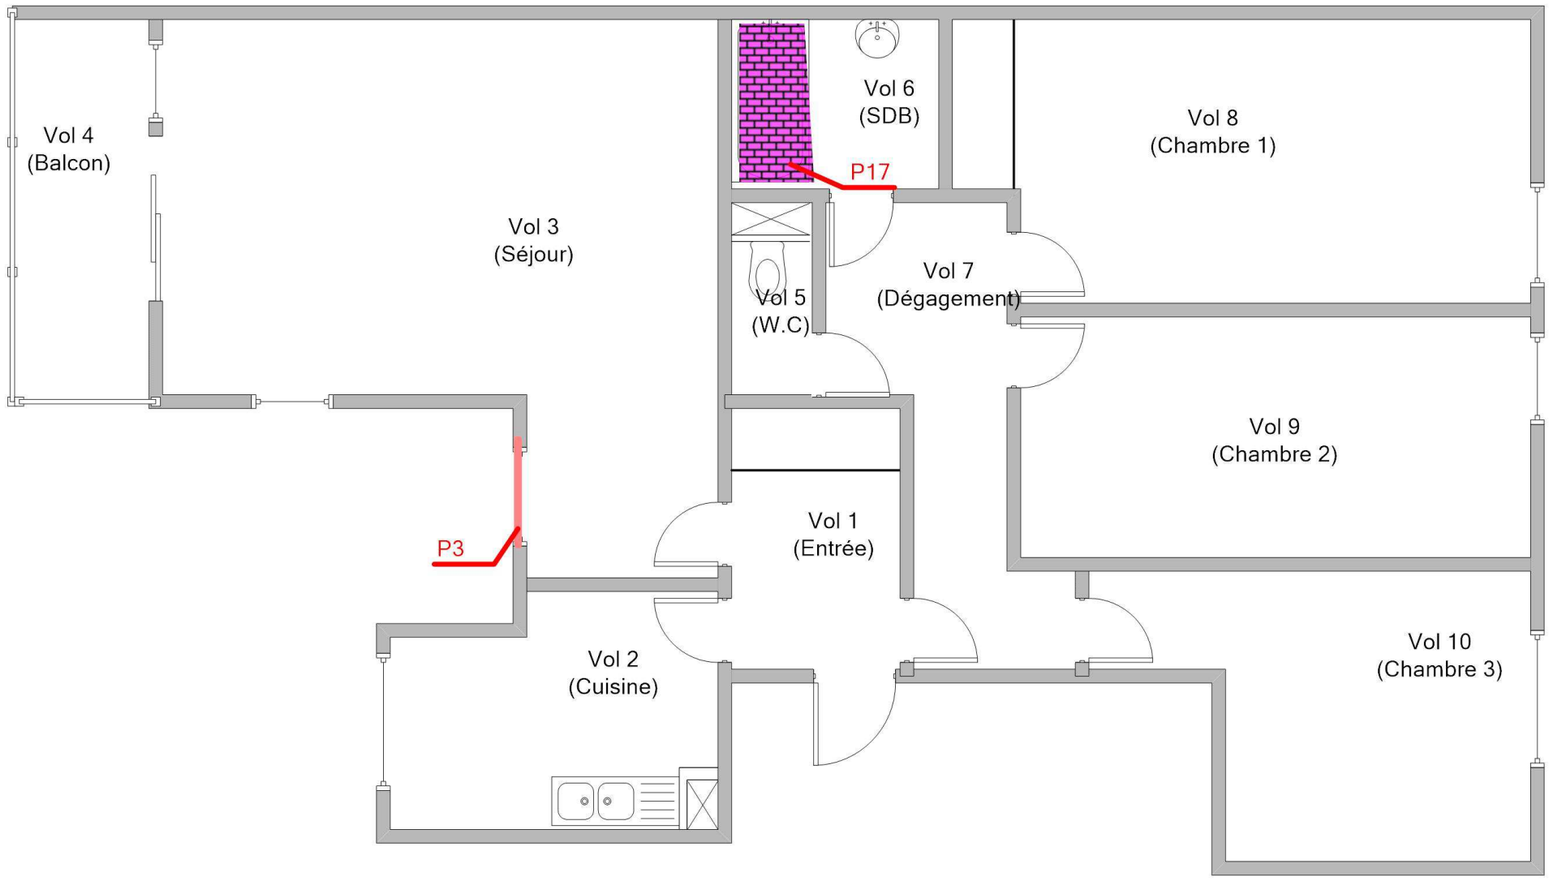
APPARTEMENT N°48 - MPCA TOUTES CATÉGORIES CONFONDUES

Localisation	Catégorie	Composant	Partie de composant	Sur avis / réf prél.
Vol 3 (Séjour)	Parois verticales intérieures et enduits	Menuiseries	Mastic vitrier	P3
Vol 6 (SDB)	Equipements divers et accessoires	Baignoire	Tampon bitumineux	P17

P17 : Tampon bitumineux
	P3 : Mastic vitrier

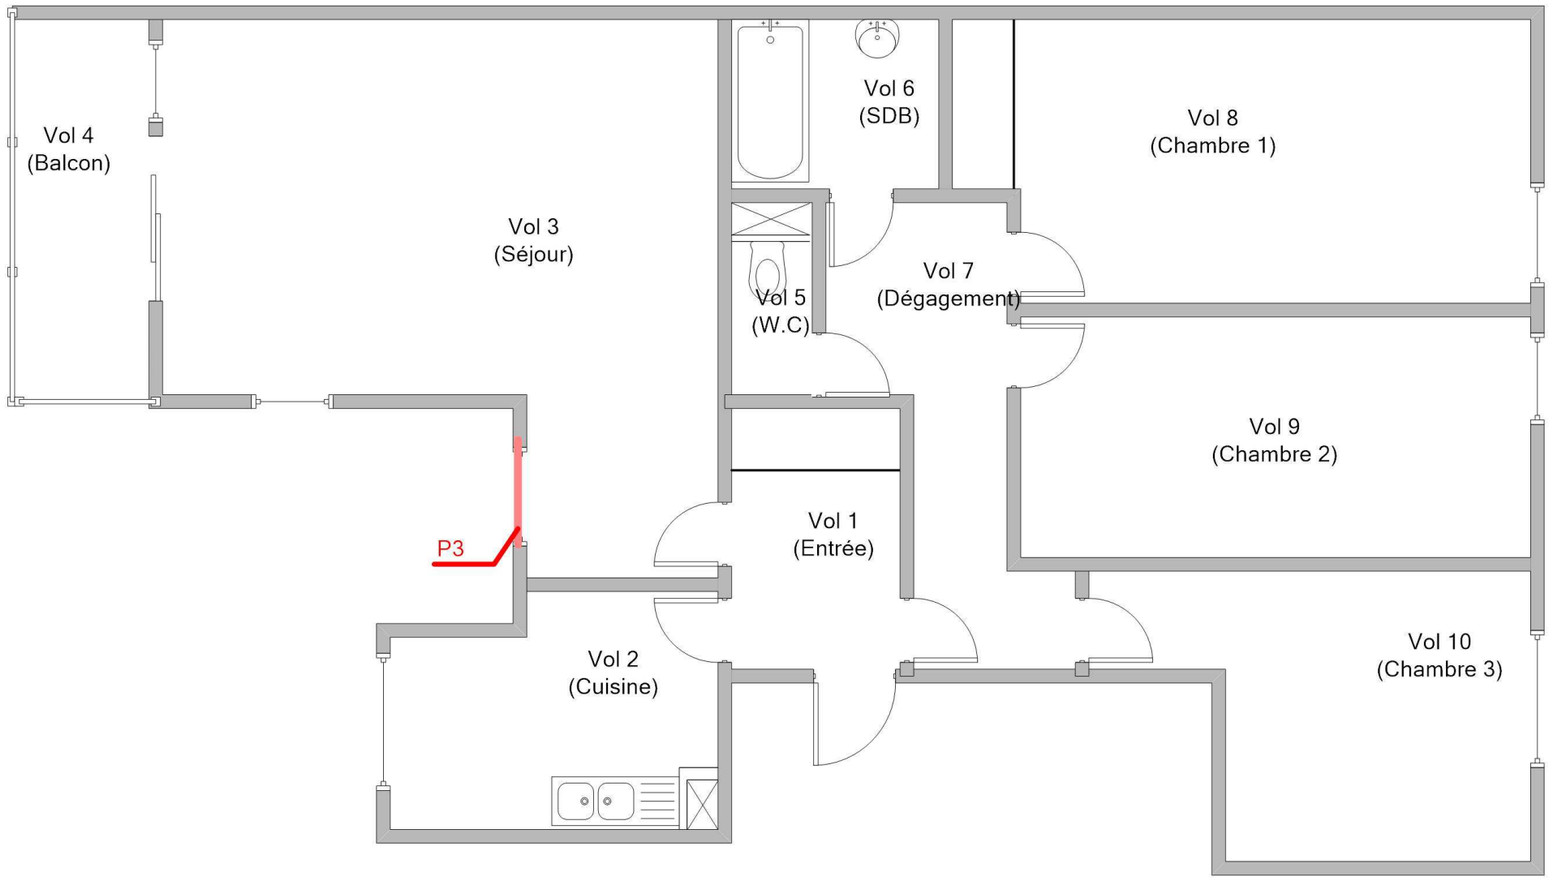
APPARTEMENT N°48 - MPCA PAROIS VERTICALES INTÉRIEURES ET ENDUITS

Appartement N°48	Vol 3 (Séjour)	Menuiseries	Mastic vitrier	P3	Réalisation d'un prélevement	rouge (hublot)	002OY000486 n°3 - 1 - 002OY000486 n°3 - 2	P3	Matériau mou rouge non séparable + peinture avec poussières non séparable	Positif	Présence sur analyse
Appartement N°48	Vol 3 (Séjour)	Murs et cloisons	Enduit plâtre	P4	Réalisation d'un prélevement	porteur pièces sèches	002OY000486 n°4 - 1	P4	Enduit plâtreux blanc en vrac + peinture non séparable	Négatif	Négatif sur analyse
Appartement N°48	Vol 8 (Chambre 1)	Murs et cloisons	Enduit plâtre	S32	Sondage et extension de la zone homogène du prélèvement P4	porteur pièces sèches	002OY000486 n°4 - 1	P4	Enduit plâtreux blanc en vrac + peinture non séparable	Négatif	Négatif sur analyse
Appartement N°48	Vol 2 (Cuisine)	Murs et cloisons	Jonction entre panneaux préfabriqués	P8	Réalisation d'un prélevement	cloisons placoplatre pièces humides	002OY000486 n°8 - 1 - 002OY000486 n°8 - 2	P8	Enduit plâtreux blanc en vrac + carton non séparable + papier non séparable + peinture non séparable	Négatif	Négatif sur analyse

P3 : Mastic vitrier

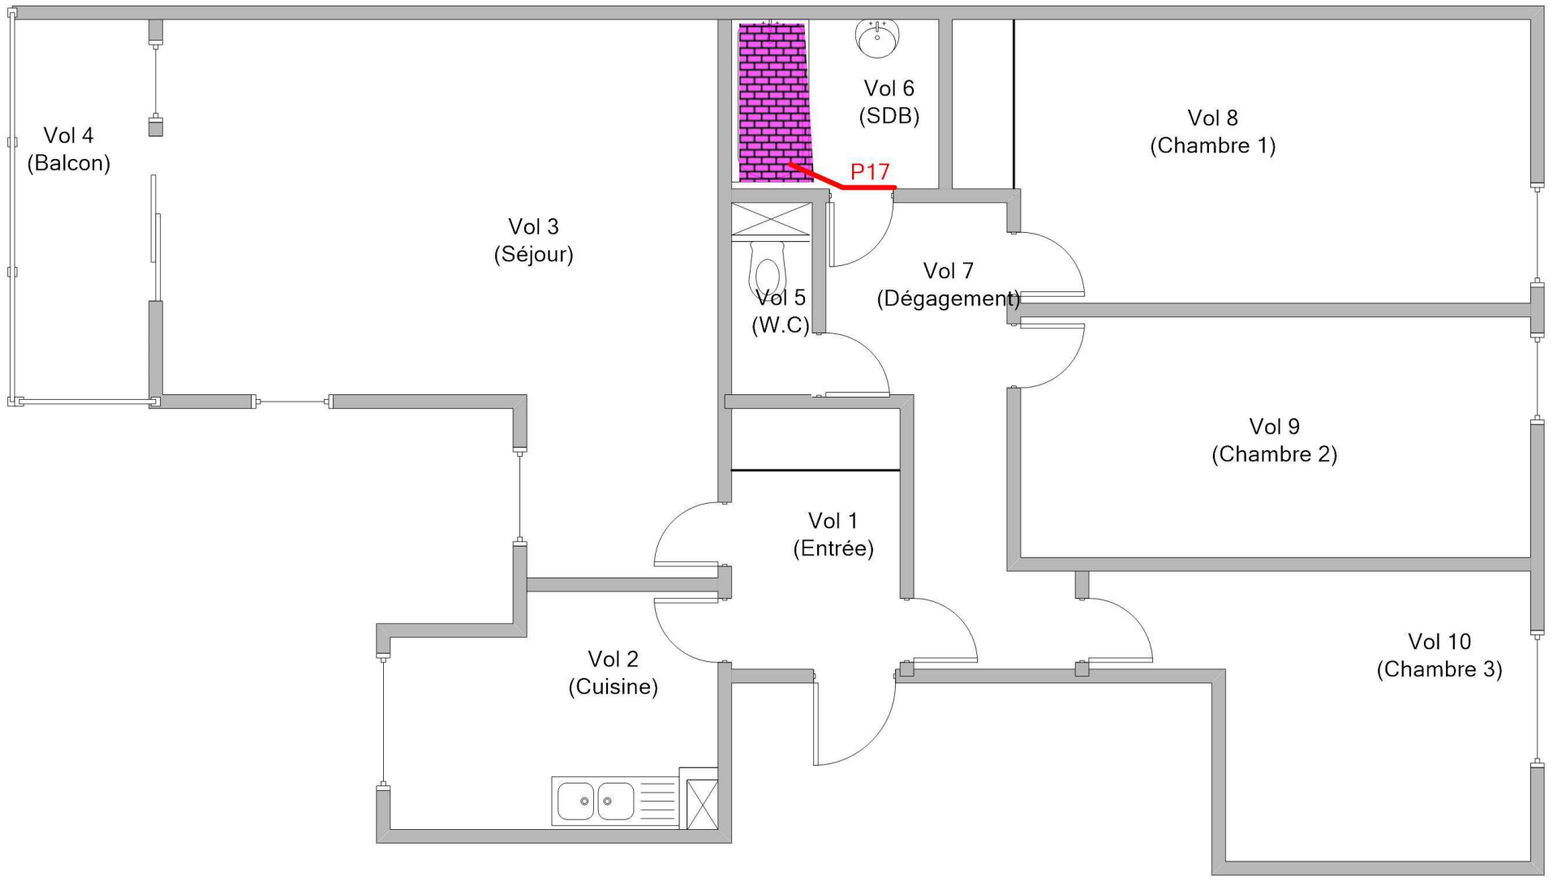
APPARTEMENT N°48 - MPCA EQUIPEMENTS DIVERS ET ACCESSOIRES

P17 : Tampon bitumineux
