Rapport de mission de repérage des matériaux et produits contenant de l'amiante avant travaux

Adresse :	LE GRD BEAUCHENE
CP - Ville :	53940 ST BERTHEVIN
Référence client :	_0032600011_
Date du repérage :	28/06/2016
Désignation :	Bâtiment composé de 2 cages et de 3 étages

Adresse :	LE GRD BEAUCHENE 53940 ST BERTHEVIN
Référence client :	_0032600011_
Désignation :	Bâtiment composé de 2 cages et de 3 étages
Date de construction :

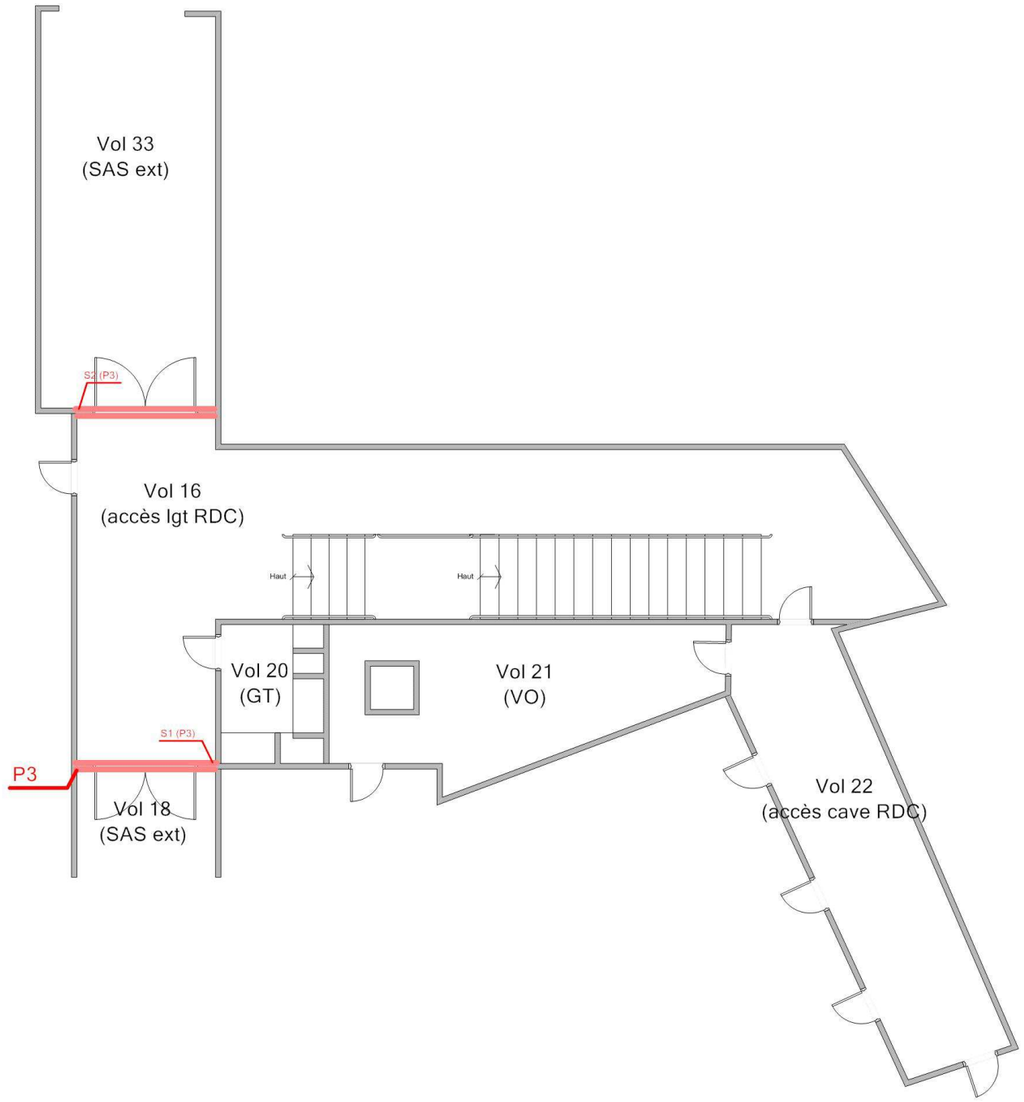
RDC 15 J-B COLBERT - MPCA PAROIS VERTICALES INTÉRIEURES ET ENDUITS

Localisation	Catégorie	Composant	Partie de composant	Sur avis / réf prél.
Vol 18 (SAS ext)	Parois verticales intérieures et enduits	Menuiseries	Reprise d'étanchéïté	P3
Vol 16 (accès lgt RDC)	Parois verticales intérieures et enduits	Menuiseries	Reprise d'étanchéïté	P3
Vol 33 (SAS ext)	Parois verticales intérieures et enduits	Menuiseries	Reprise d'étanchéïté	P3

Voir commentaires. - Commentaire n°1 : La reprise d'étanchéité (prélèvement n°3) présente sur les 2 menuiseries d'accès au partie commune du 15 J-B COLBERT n'est pas visible pour les 2 menuiseries de 27 A.RALU.
La reprise d'étanchéité est peut etre recouverte par le placo et l'enduit extérieur ou absente. (A voir en cas de dépose des menuiseries)Commentaire n°2 : Le diagnostic amiante a été réalisé en simulant une prestation type démolition afin de repérer l'ensemble des matériaux susceptible de contenir de l'amiante. Cependant le bâtiment n'est pas à démolir. De plus il n'est pas vide de meubles.
Des réserves sont émises sur les matériaux non accessibles sans destruction importante ou démontage d'éléments de la construction.

P3 : Reprise détanchéité

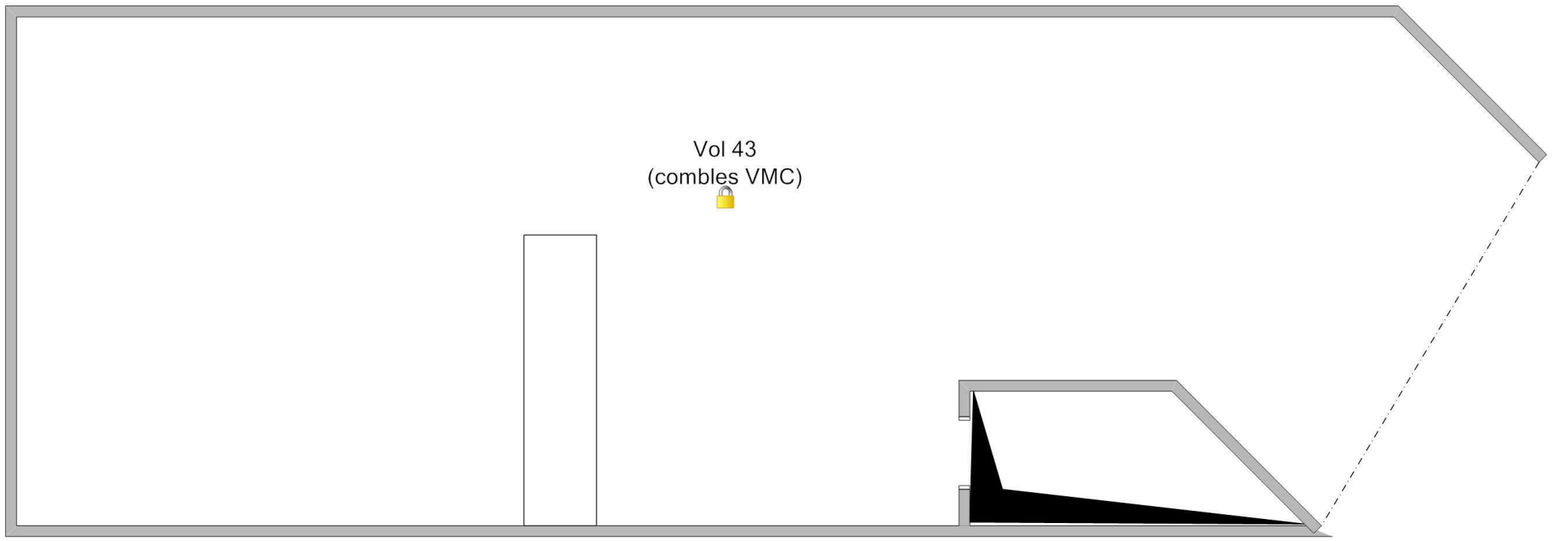
COMBLES 15 J-B COLBERT - PLAN DE REPÉRAGE - ACTIONS MENÉES

Localisation / Désignation	Justification	Remarque
Combles 15 J-B COLBERT - Vol 43 (combles VMC)	Inaccessible sans sondage destructif	Trappe bloquée

Volume non visité

Note : En présence de locaux ou partie de locaux non visités, des investigations complémentaires devront être menées afin d'accéder à ces locaux, pour finaliser ce repérage.
