Rapport de mission de repérage des matériaux et produits contenant de l'amiante avant travaux

Adresse :	53 ALLEE J.B. COLBERT - GRAND BEAUCHENE
CP - Ville :	53940 ST BERTHEVIN
Référence client :	_00326000120000300232_
Date du repérage :	11/07/2017
Désignation :	Appartement n° 232 de type 4 situé au 01 er étage

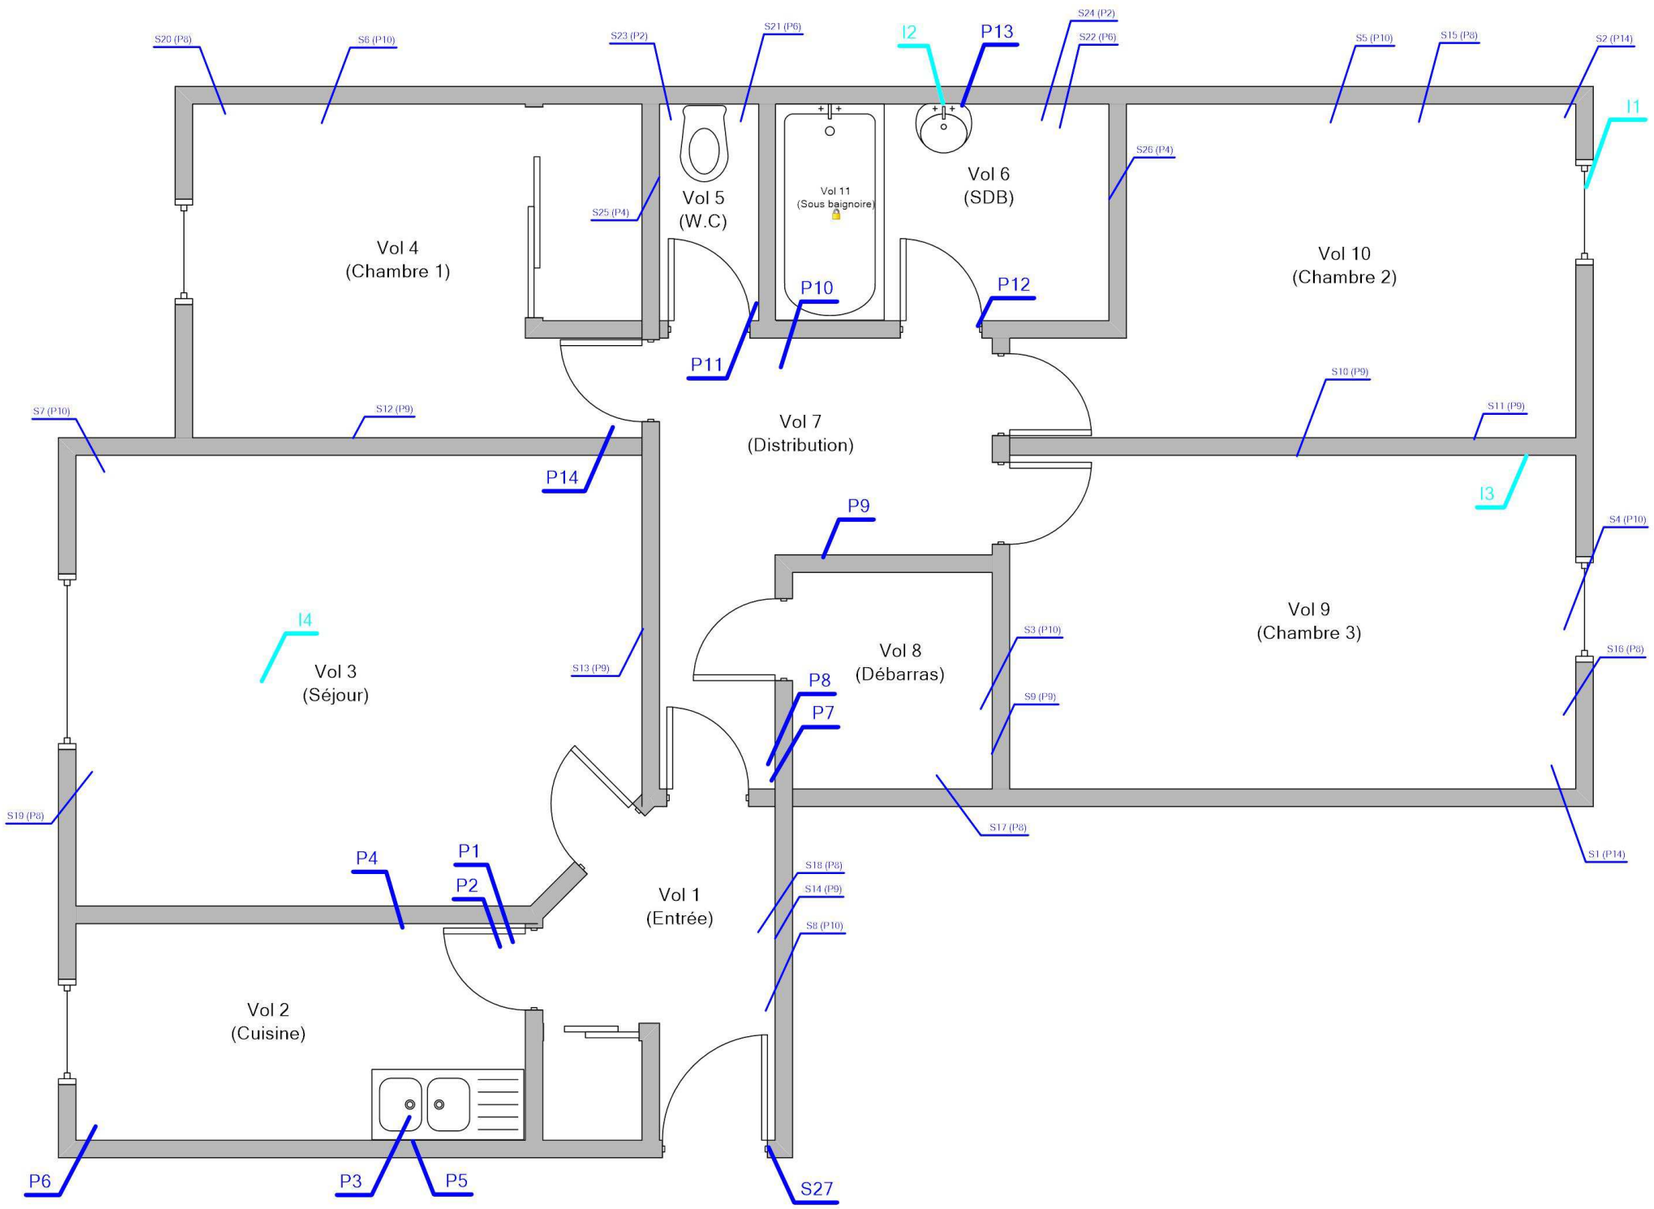
LOGEMENT 232 - PLAN DE REPÉRAGE - ACTIONS MENÉES

Localisation	Materiau	Justification
Vol 10 (Chambre 2)	Mastic vitrier	Aucun prélèvement réalisé à la demande du client sur les menuiseries PVC
Vol 9 (Chambre 3)	Mastic vitrier	Aucun prélèvement réalisé à la demande du client sur les menuiseries PVC
Vol 4 (Chambre 1)	Mastic vitrier	Aucun prélèvement réalisé à la demande du client sur les menuiseries PVC
Vol 3 (Séjour)	Mastic vitrier	Aucun prélèvement réalisé à la demande du client sur les menuiseries PVC
Vol 2 (Cuisine)	Mastic vitrier	Aucun prélèvement réalisé à la demande du client sur les menuiseries PVC
Vol 6 (SDB)	Joint d'étanchéité sdb cuisine	: Aucun prélèvement réalisé à la demande du client sur l'ensemble des mastics des appareils sanitaires et équipements divers
Vol 9 (Chambre 3)	Joints	Aucun prélèvement réalisé à la demande du client
Vol 10 (Chambre 2)	Joints	Aucun prélèvement réalisé à la demande du client
Vol 6 (SDB)	Joints	Aucun prélèvement réalisé à la demande du client

Vol 4 (Chambre 1)	Joints	Aucun prélèvement réalisé à la demande du client
Vol 3 (Séjour)	Joints	Aucun prélèvement réalisé à la demande du client
Vol 2 (Cuisine)	Joints	Aucun prélèvement réalisé à la demande du client
Vol 3 (Séjour)	Colles de revêtement de sol	Aucun prélèvement réalisé à la demande du client sur les revêtements de sols non d'origines.

Localisation / Désignation	Justification	Remarque
Logement 232 - Vol 11 (Sous baignoire)	Inaccessible sans sondage destructif	Impossible de retiré le tablier

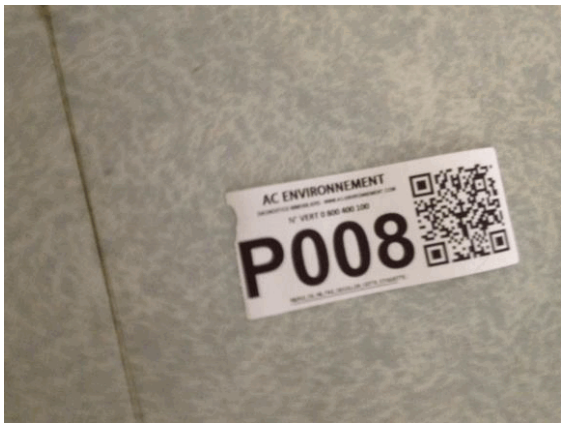
002EM001297 n°7 - 1 (P7)	Logement 232 - Vol 7 (Distribution)	Prélevement négatif
002EM001297 n°7 - 2 (P7)	Logement 232 - Vol 7 (Distribution)	Prélevement négatif
002EM001297 n°8 - 2 (P8)	Logement 232 - Vol 7 (Distribution)	Prélevement négatif
002EM001297 n°8 - 1 (P8)	Logement 232 - Vol 7 (Distribution)	Prélevement négatif
002EM001297 n°9 - 1 (P9)	Logement 232 - Vol 7 (Distribution)	Prélevement négatif
002EM001297 n°9 - 2 (P9)	Logement 232 - Vol 7 (Distribution)	Prélevement négatif
002EM001297 n°10 - 1 (P10)	Logement 232 - Vol 7 (Distribution)	Prélevement négatif
002EM001297 n°10 - 2 (P10)	Logement 232 - Vol 7 (Distribution)	Prélevement négatif
002EM001297 n°11 - 1 (P11)	Logement 232 - Vol 5 (W.C)	Prélevement négatif
002EM001297 n°11 - 2 (P11)	Logement 232 - Vol 5 (W.C)	Prélevement négatif
002EM001297 n°12 - 2 (P12)	Logement 232 - Vol 6 (SDB)	Prélevement négatif
002EM001297 n°12 - 1 (P12)	Logement 232 - Vol 6 (SDB)	Prélevement négatif
