Rapport de mission de repérage des matériaux et produits contenant de l'amiante avant travaux

Adresse :	RUE BIGNON/NORMANDIE
CP - Ville :	53410 GORRON
Référence client :	_0037700002_
Date du repérage :	27/03/2017
Désignation :	Bâtiment composé de 1 cage et de 3 étages

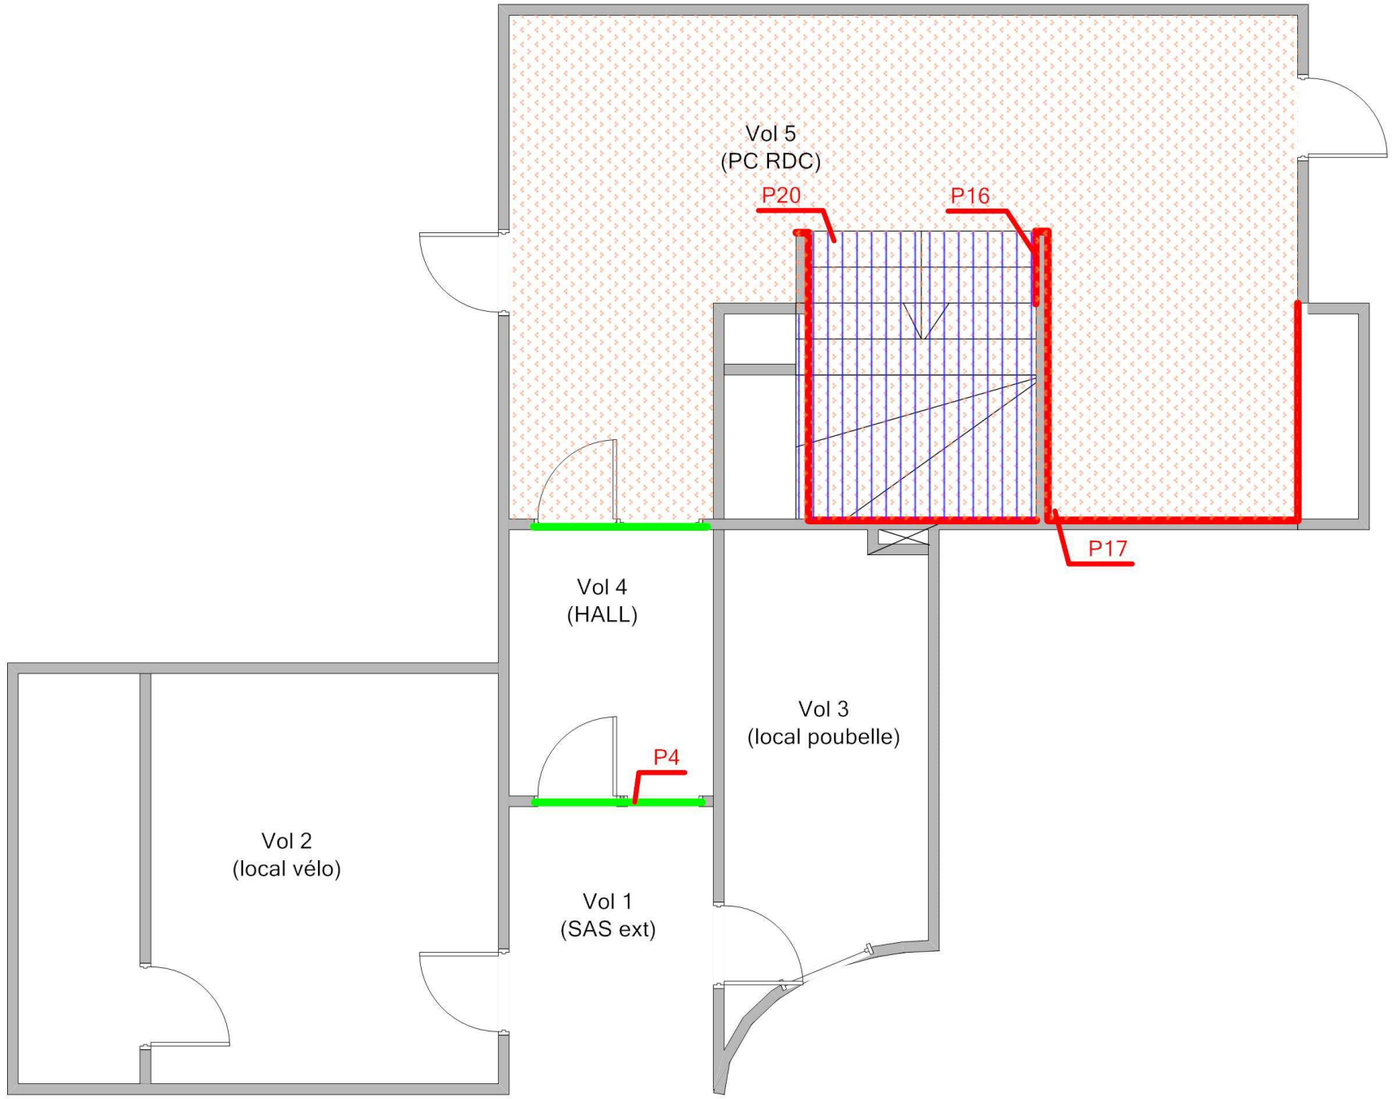
PC RDC - MPCA TOUTES CATÉGORIES CONFONDUES

P20 : Enduit plâtre gouttelé
	P16 : Enduit plâtre gouttelé avec peinture blanche (Murs porteurs)
	P4 : Mastic vitrier mou rouge
	P17 : Lés plastiques beiges avec colle jaune

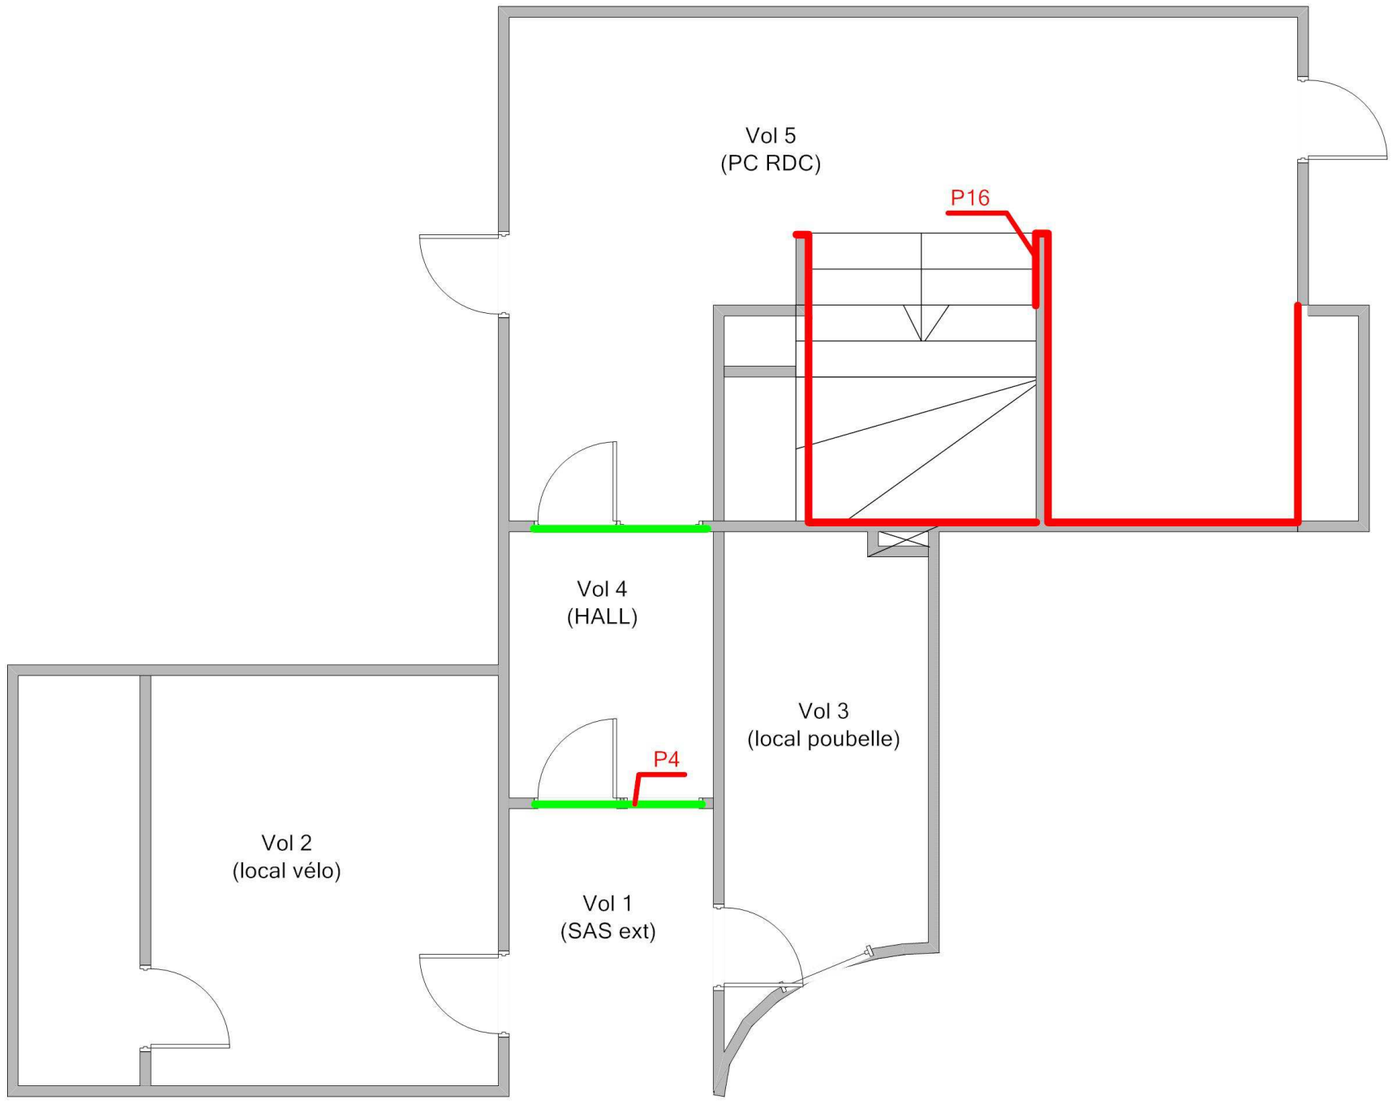
PC RDC - MPCA PAROIS VERTICALES INTÉRIEURES ET ENDUITS

Légende	
	P16 : Enduit plâtre gouttelé avec peinture blanche (Murs porteurs)
	P4 : Mastic vitrier mou rouge

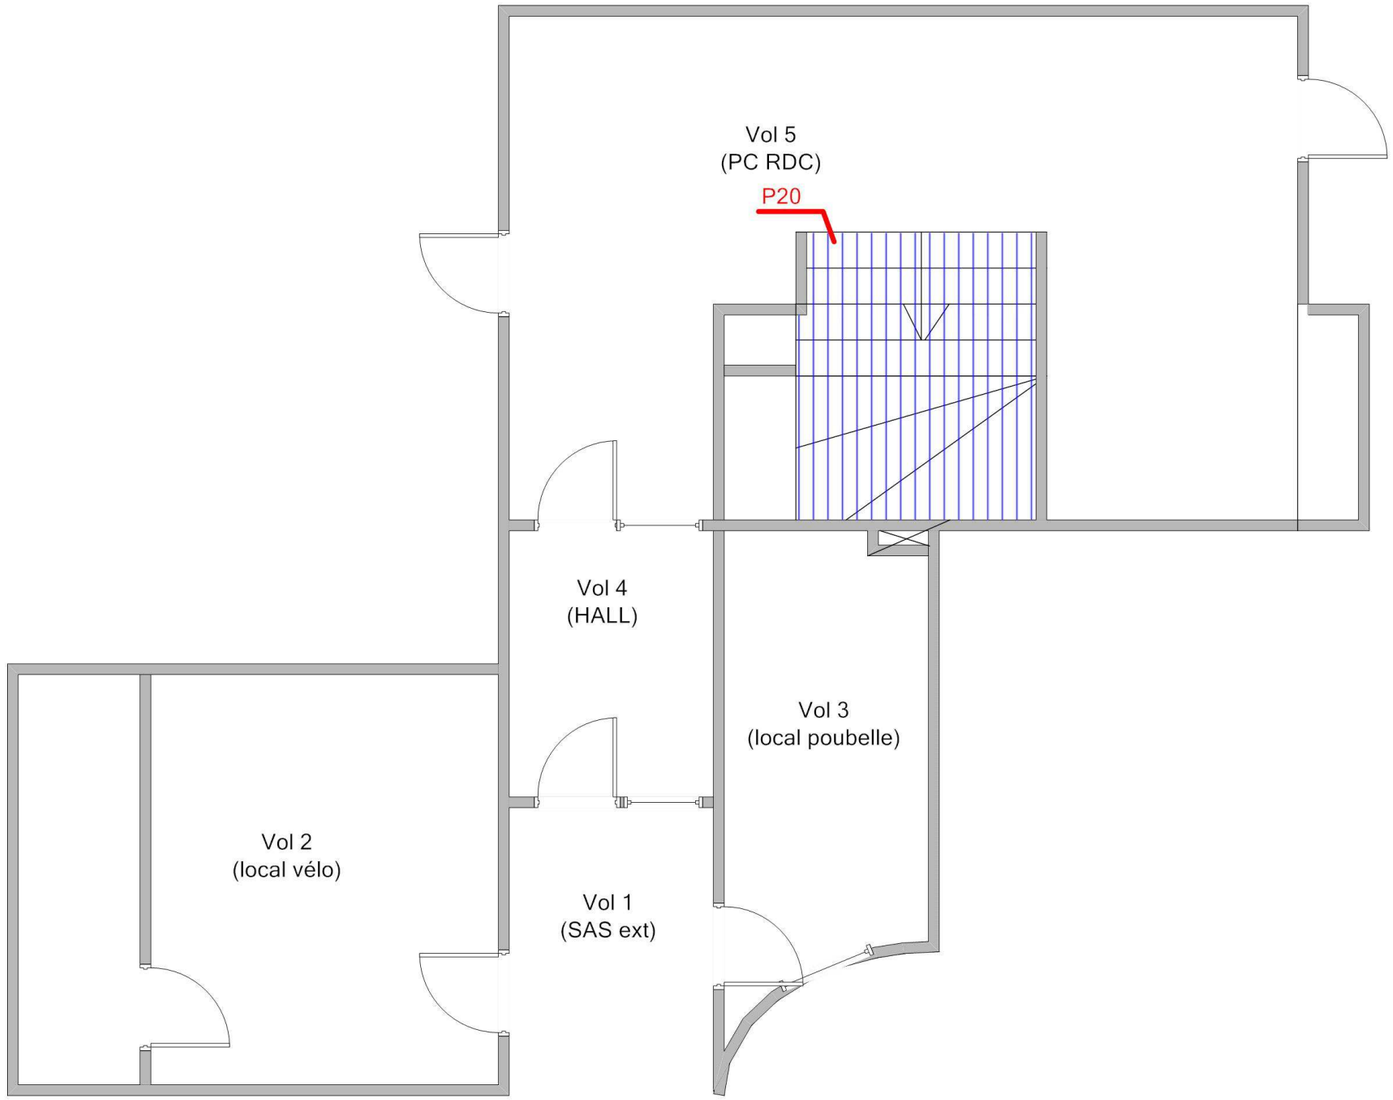
PC RDC - MPCA PLAFOND ET FAUX-PLAFONDS

Légende	
	P20 : Enduit plâtre gouttelé (plafond)

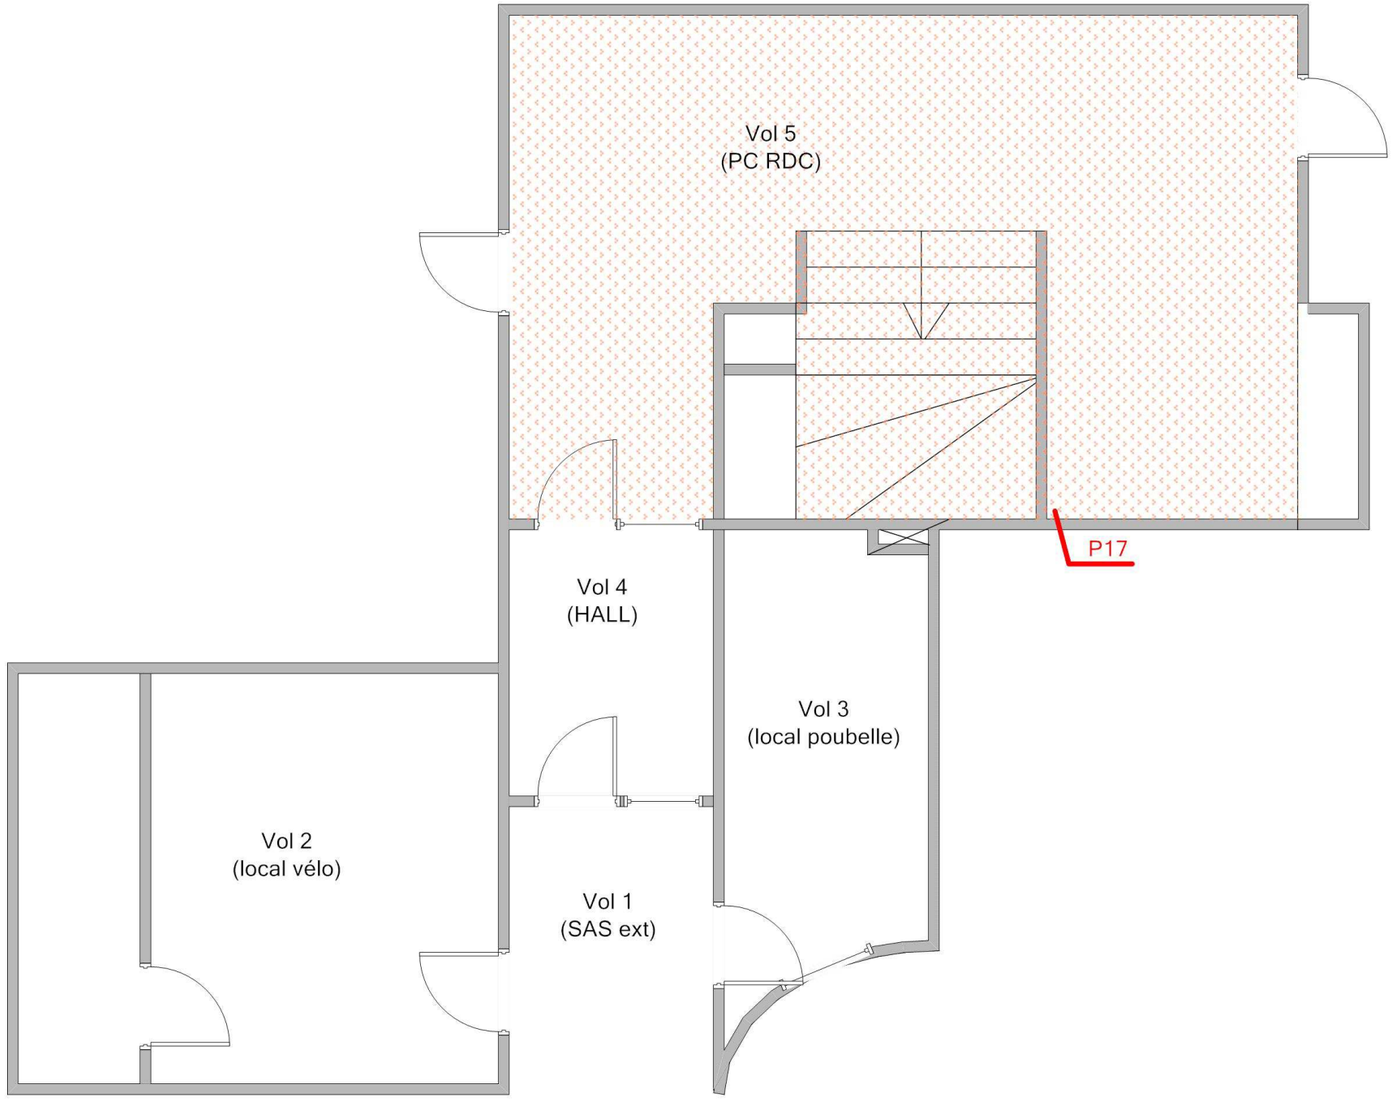
PC RDC - MPCA REVÊTEMENT DE SOL

Légende	
	P17 : Lés plastiques beiges avec colle jaune

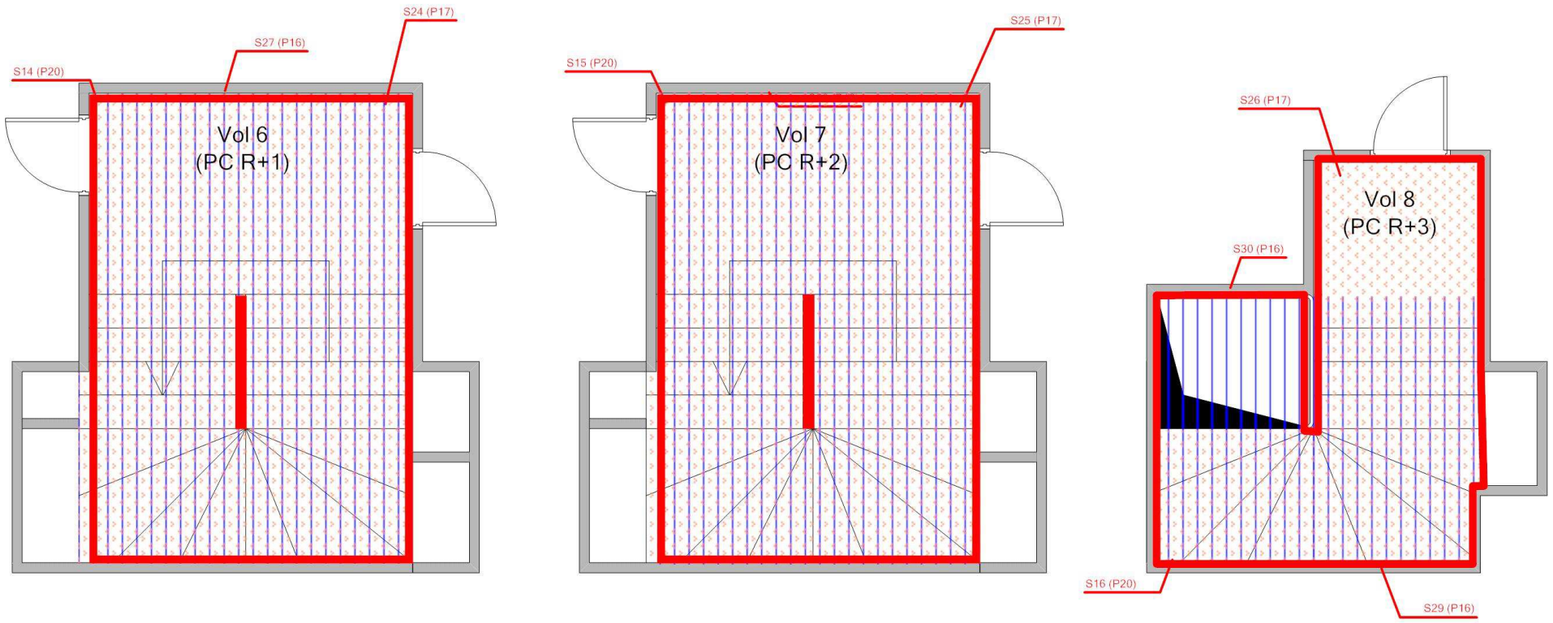
ETAGES - MPCA TOUTES CATÉGORIES CONFONDUES

Légende	
	P20 : Enduit plâtre gouttelé (plafond)
	P16 : Enduit plâtre gouttelé avec peinture blanche (Murs porteurs)
	P17 : Lés plastiques beiges avec colle jaune
