Rapport de mission de repérage des matériaux et produits contenant de l'amiante avant travaux

Adresse :	26 GRANDE RUE - GRANDE RUE
CP - Ville :	53150 BREE
Référence client :	_00549000010000100001_
Date du repérage :	26/07/2016
Désignation :	Appartement n° 1 de type 3 situé au RDC

Présence d'amiante	Non

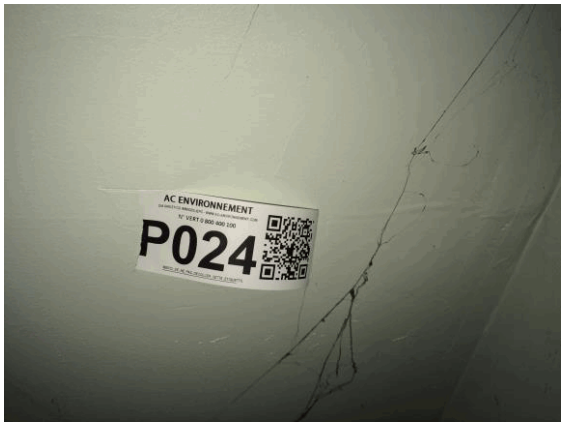
002OY000050 n°24 - 1 (P24)

cave	Vol 10 (Cave)	Faux plafonds	Jonctions faux-plafond / structure	P24	Réalisation d'un prélevement	plafond cage d'escalier de la cave	002OY000050 n°24 - 1 - 002OY000050 n°24 - 2	P24	Matériau de type peinture (vert) ; matériau semi-dur (poudreux) (blanc) ; matériau souple fibreux de type papier, carton (blanc) ; matériau semi-dur de type enduit (pulvérulent) (blanc)	Négatif	Négatif sur analyse
cave	Vol 10 (Cave)	Plafonds	Enduit ciment	P27	Réalisation d'un prélevement	grise/ beige	002OY000050 n°27 - 1 - 002OY000050 n°27 - 2	P27	Matériau semi-dur de type enduit (beige)	Négatif	Négatif sur analyse

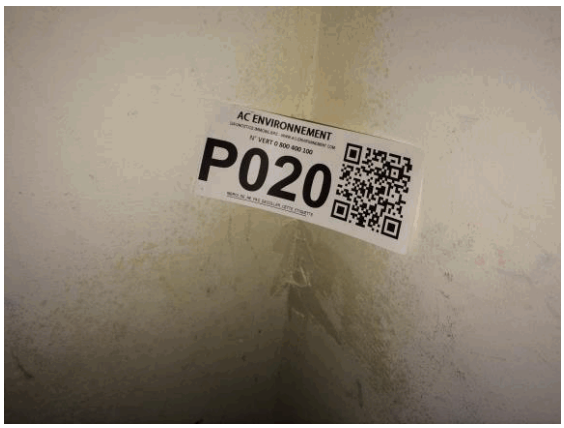
002OY000050 n°20 - 1 (P20)

r+1	Vol 7 (Chambre 2)	Cloisons légères ou préfabriquées	Jonction entre panneaux préfabriqués	P20	Réalisation d'un prélevement	Doublage pièces sèches	002OY000050 n°20 - 1 - 002OY000050 n°20 - 2	P20 Phase 1	Matériau de type peinture (blanc) ; matériau semi-dur de type enduit (blanc)	Négatif	Négatif sur analyse
