AMIANTE

Référence : 002HD001342

Rapport de mission de repérage des matériaux et produits de la liste A et B contenant de l'amiante à intégrer au Dossier Technique Amiante (DTA)

Adresse :	RES. TILLEULS
CP - Ville :	53140 PRE EN PAIL
Référence client :	_0009200003_
Rapport émis le :	13/02/2017
Désignation :	Habitation (Parties communes) - Bâtiment composé de 1 cage et de 3 étages

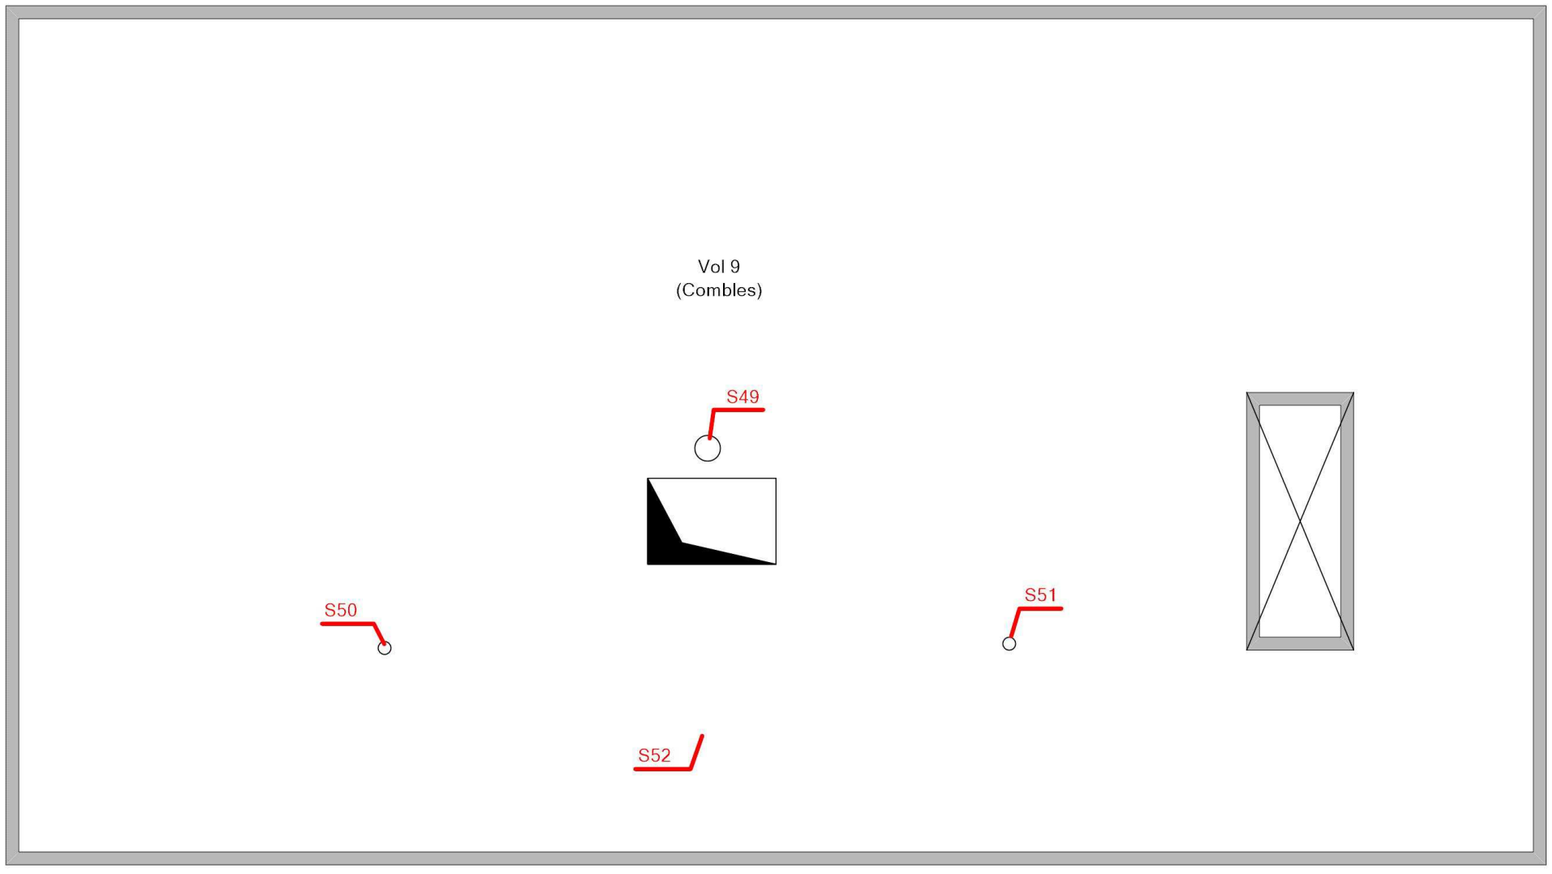
COMBLES - PLAN DE REPÉRAGE - ACTIONS MENÉES

Vol 9 (Combles)	Conduit en fibres-ciment		Positif sur jugement personnel
Vol 9 (Combles)	Conduit en fibres-ciment		Positif sur jugement personnel
Vol 9 (Combles)	Conduit en fibres-ciment		Positif sur jugement personnel
Vol 9 (Combles)	Ardoises composites		Positif sur jugement personnel

S	Localisation dun sondage positif

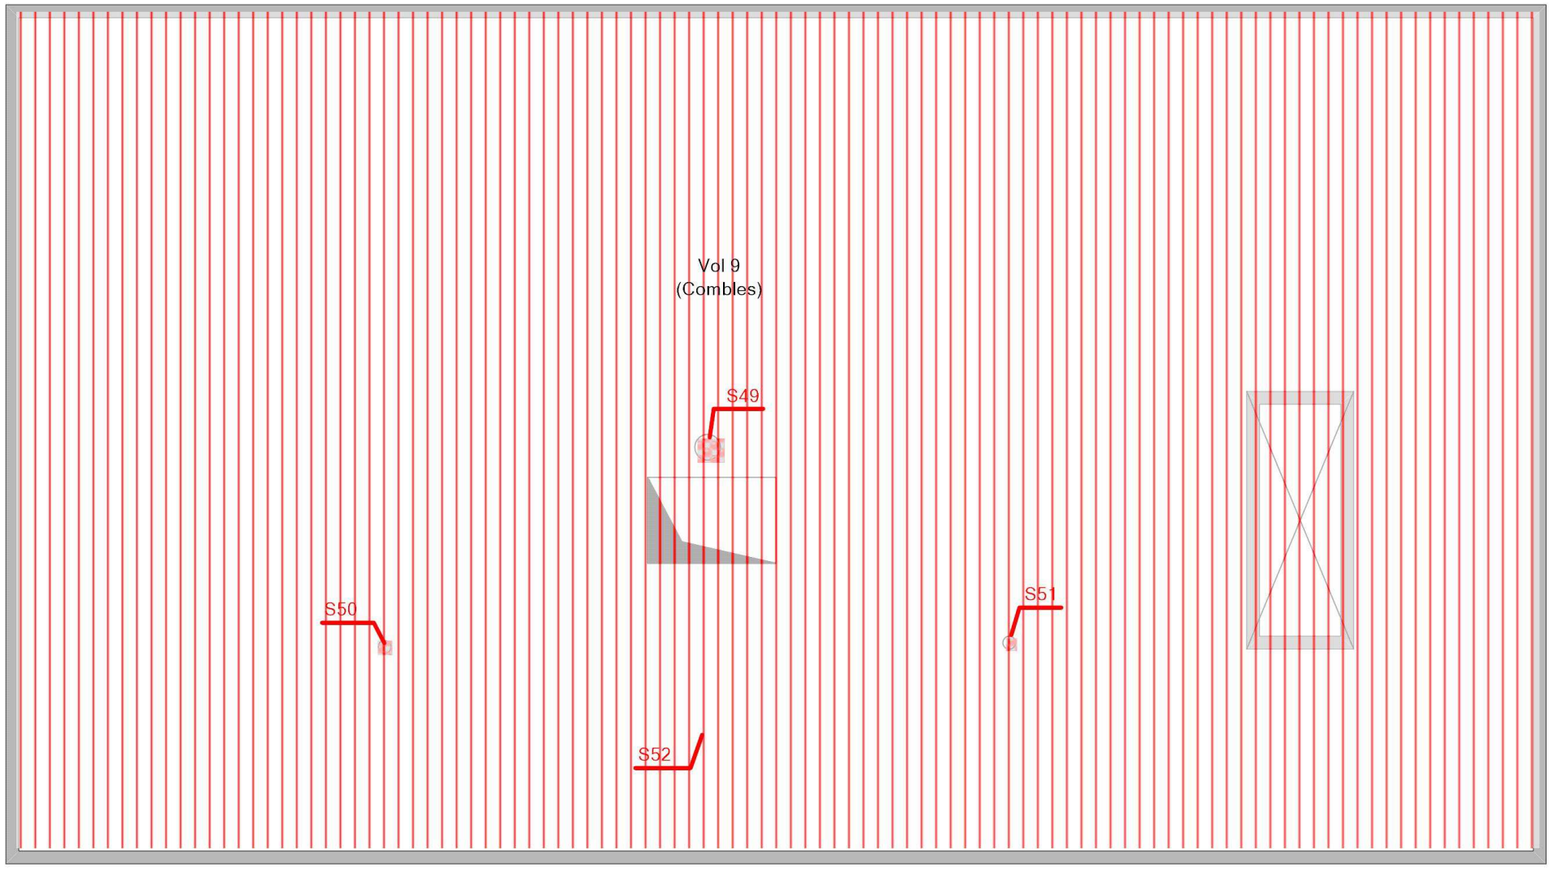
COMBLES - MPCA TOUTES CATÉGORIES CONFONDUES

S51: Conduit en fibres-ciment
	S50: Conduit en fibres-ciment
	S49: Conduit en fibres-ciment
	S52: Ardoises composites

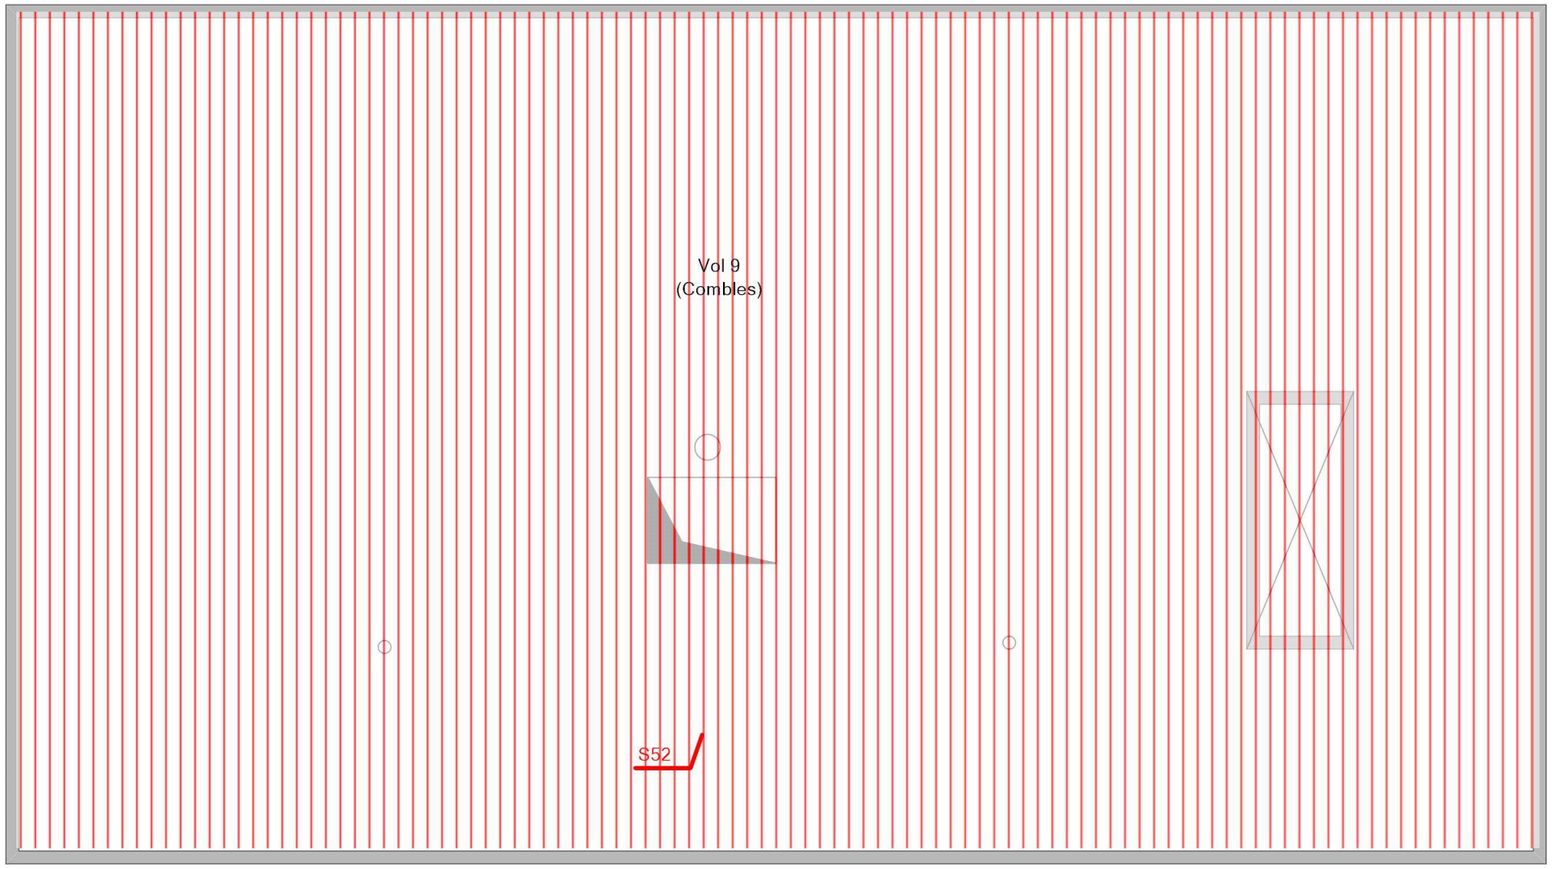
COMBLES - MPCA TOITURE ET ÉTANCHÉITÉ

S52: Ardoises composites

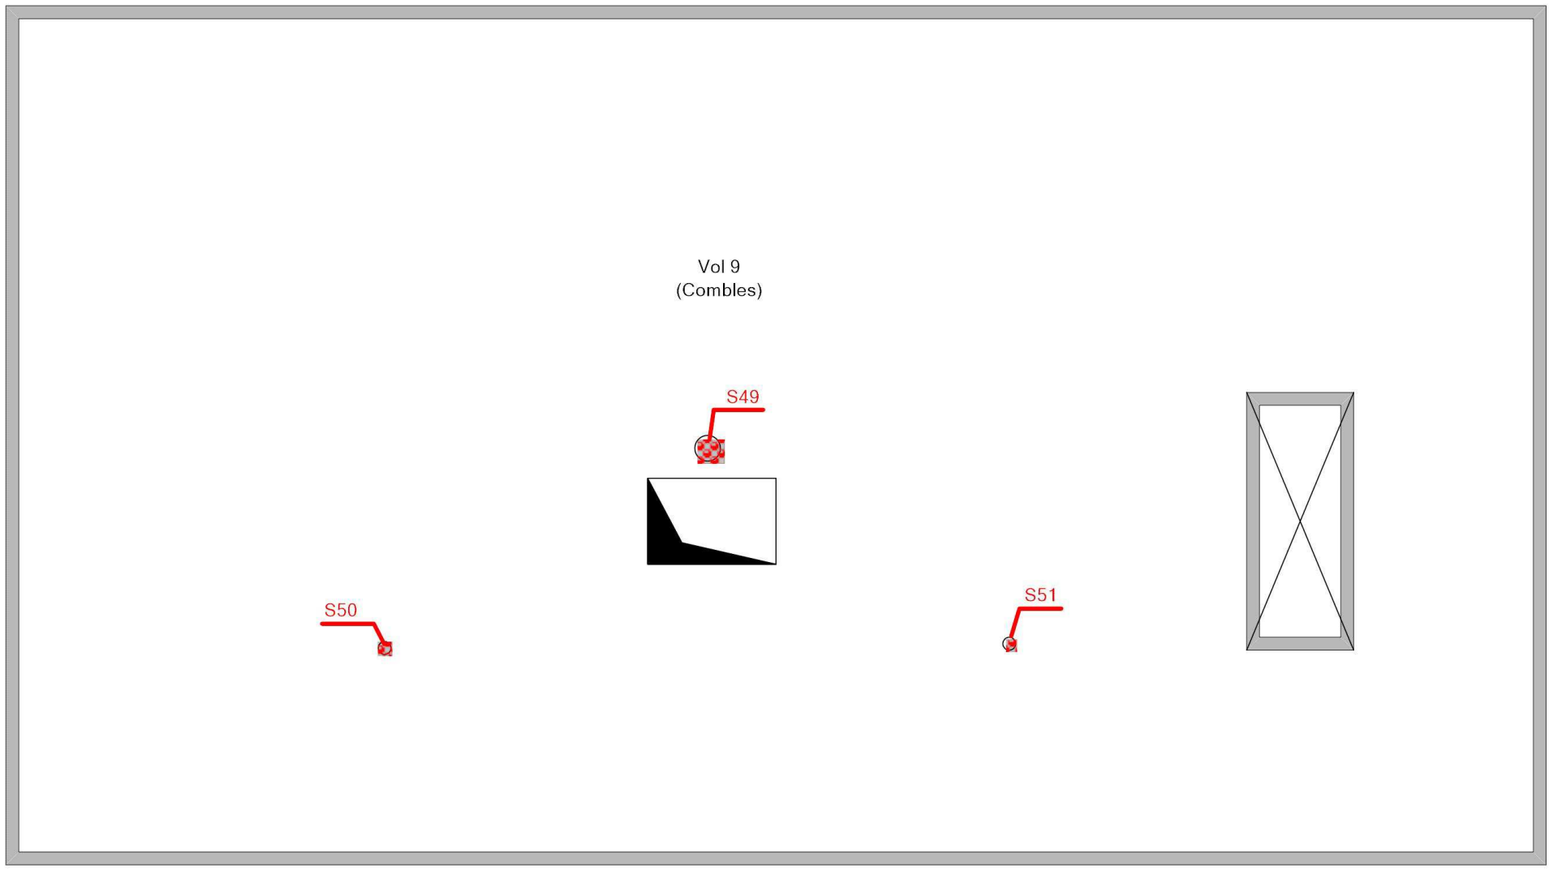
COMBLES - MPCA CONDUITS, CANALISATIONS ET ÉQUIPEMENTS

Légende	
	S51: Conduit en fibres-ciment
	S50: Conduit en fibres-ciment
	S49: Conduit en fibres-ciment

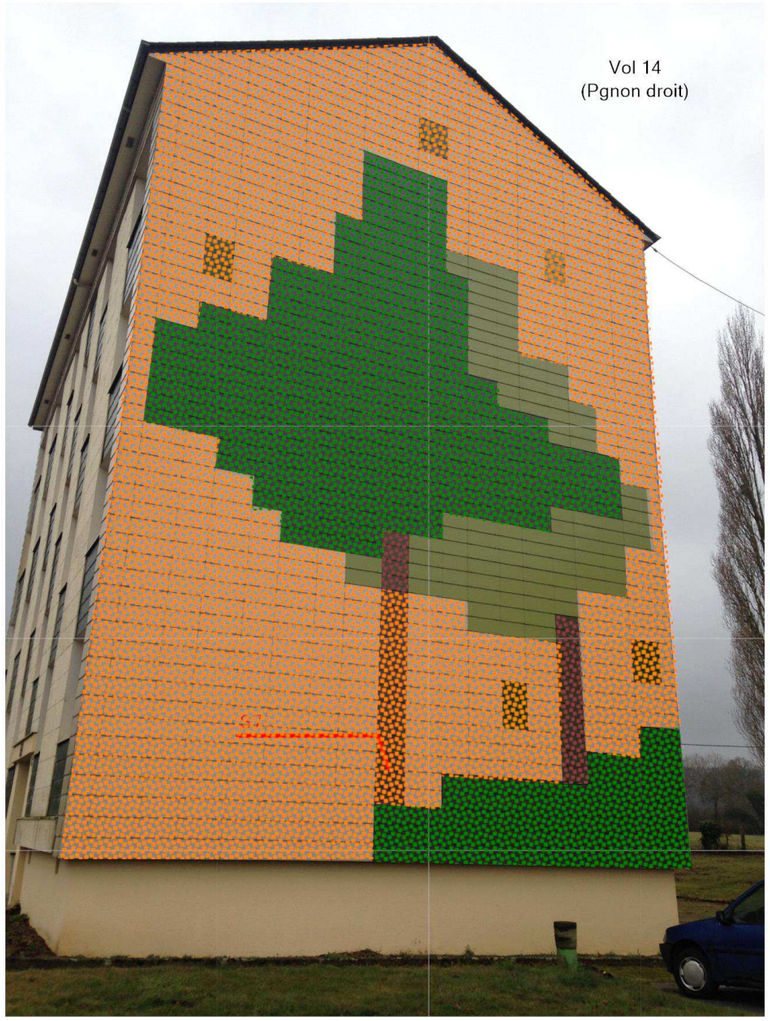
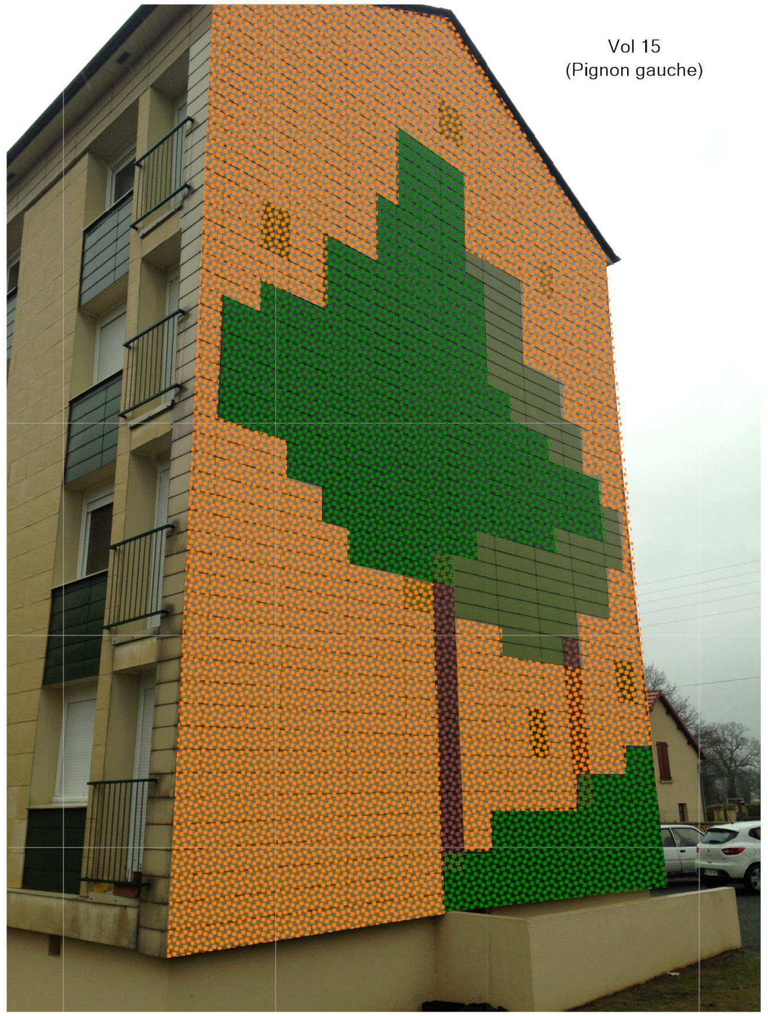
PIGNON - MPCA FAÇADES

Légende	
	S5: Ardoises en fibres-ciment beiges
	S4: Ardoises en fibres-ciment vertes
	S7: Ardoises en fibres-ciment marrons
