AMIANTE

Référence : 002LA001694

Rapport de mission de repérage des matériaux et produits de la liste A et B contenant de l'amiante à intégrer au Dossier Technique Amiante (DTA)

Adresse :	GRD BEAUCHENE
CP - Ville :	53940 ST BERTHEVIN
Référence client :	_0025600007_
Rapport émis le :	20/01/2017
Désignation :	Habitation (Parties communes) - Bâtiment composé de 1 cage et de 2 étages

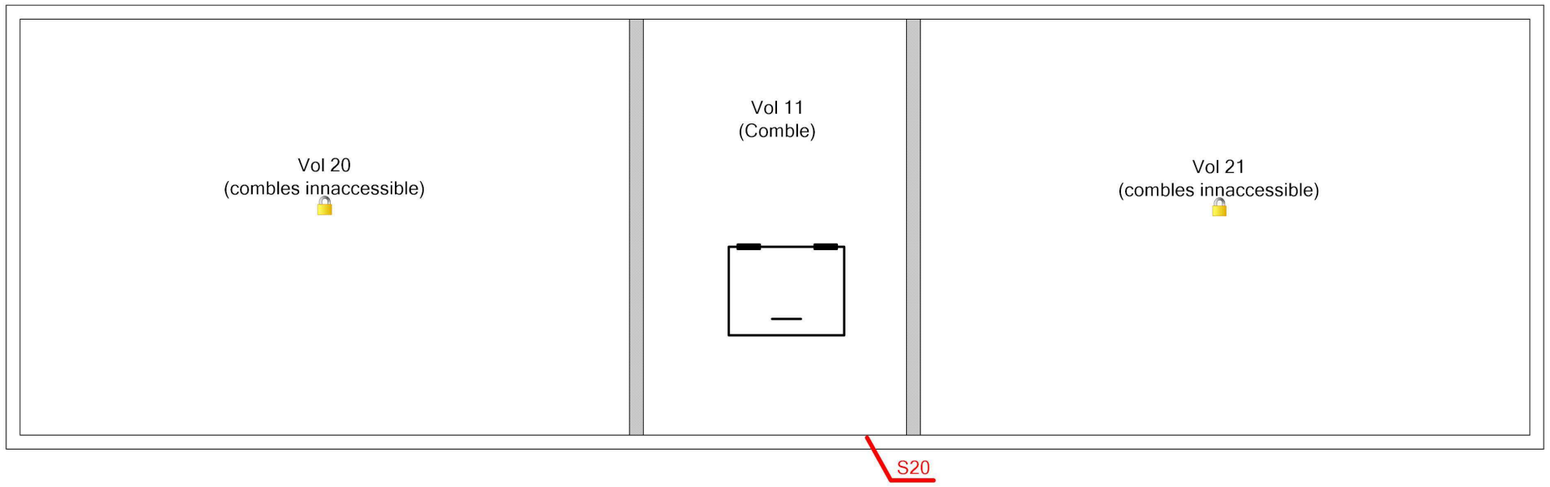
COMBLE - PLAN DE REPÉRAGE - ACTIONS MENÉES

Légende	
S	Localisation dun sondage positif
	Volume non visité

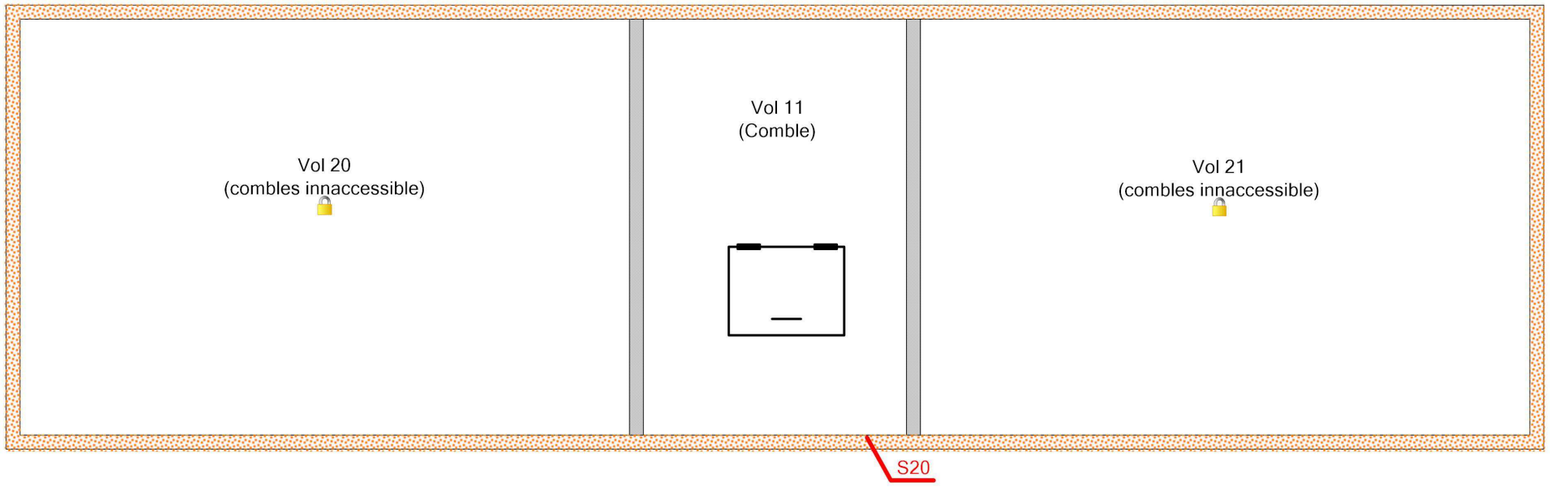
COMBLE - MPCA FAÇADES

Critère de décision	
Localisation	Matériau	après analyse	sur décision de l' opérateur
Vol 11 (Comble)	Ardoises en fibres-ciment		Positif sur documentSe référé au diag suivant : 002HD00914 P : 22
Vol 11 (Comble)	Ardoises en fibres-ciment		Positif sur documentSe référé au diag suivant : 002HD00914 P : 22
Vol 11 (Comble)	Ardoises en fibres-ciment		Positif sur documentSe référé au diag suivant : 002HD00914 P : 22
Vol 11 (Comble)	Ardoises en fibres-ciment		Positif sur documentSe référé au diag suivant : 002HD00914 P : 22
Vol 13 (Façade avant)	Ardoises en fibres-ciment		Positif sur documentSe référé au diag suivant : 002HD000914 P:22
Vol 17 (Pigon droit)	Ardoises en fibres-ciment		Positif sur documentSe référé au diag suivant : 002HD000914 P:22
Vol 18 (Façade arrière)	Ardoises en fibres-ciment		Positif sur documentSe référé au diag suivant : 002HD000914 P:22
Vol 19 (Pignon gauche)	Ardoises en fibres-ciment		Positif sur documentSe référé au diag suivant : 002HD000914 P:22

Légende	
	S20: Ardoises en fibres-ciment
	Volume non visité
