Rapport de mission de repérage des matériaux et produits contenant de l'amiante avant travaux

Adresse :	2 RUE GUYNEMER BAT C - RUE GUYNEMER
CP - Ville :	53100 MAYENNE
Référence client :	_00002000020000100017_
Date du repérage :	24/08/2016
Désignation :	Appartement n° 17 de type 3 situé au RDC

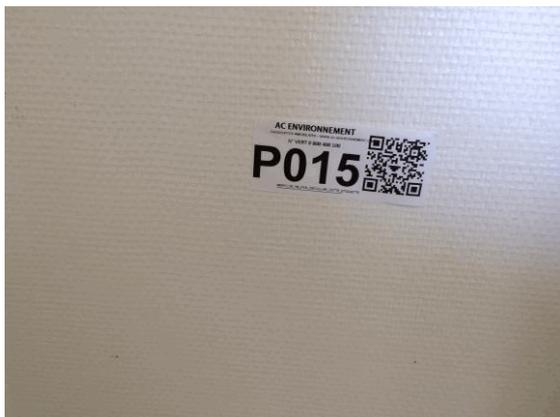
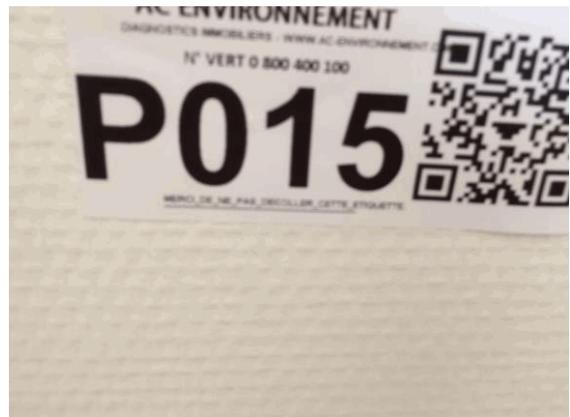
002LQ000376 n°15 - 1 (P15)

P14	Plafond et faux-plafonds	Plafonds	Enduit plâtreux blanc en vrac avec fibres + peinture non séparable - pièces humides -	LGT 17 - Vol 5 (SDB)	
P15	Parois verticales intérieures et enduits	Murs et cloisons	Enduit plâtreux blanc en vrac - cloison / doublage briques pièces humides -	LGT 17 - Vol 5 (SDB)	
P16	Revêtement de mur	Revêtement de mur	Colle grise + matériau gris en vrac hétérogène non séparable - -	LGT 17 - Vol 5 (SDB)
