Rapport de mission de repérage des matériaux et produits contenant de l'amiante avant travaux

Adresse :	135 RUE DE BEAUREGARD - STE CATHERINE 1
CP - Ville :	53000 LAVAL
Référence client :	_00009000010000100008_
Date du repérage :	13/06/2017
Désignation :	Appartement n° 8 de type 3 situé au 03 ème étage

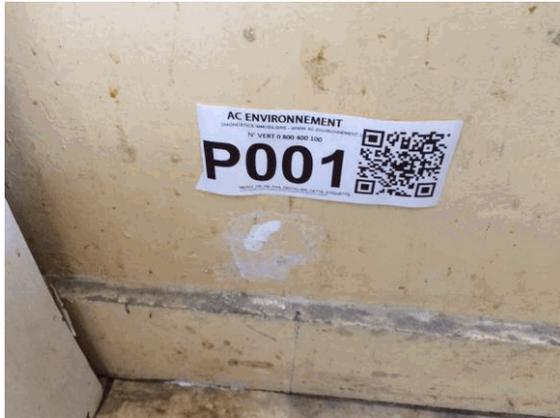
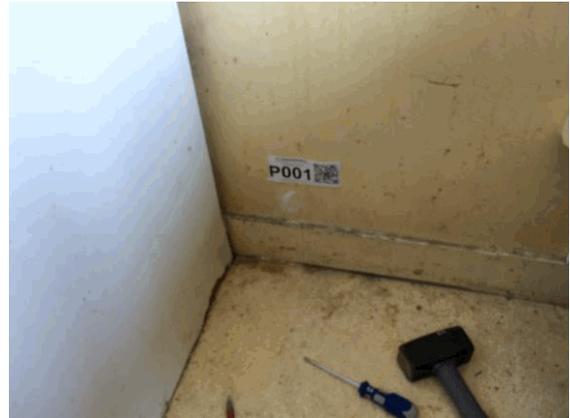
002LQ001329 n°1 - 1 (P1)

Plan	Localisation	Composant	Partie composant	Descriptif de l'action menée				Laboratoire			Conclusion
				Réf action	Observation	Précision loc.	Ref photo	Ref Prél.	Descriptif	Résultat	
Appartement n°8	Vol 5 (Cuisine)	Murs et cloisons	Enduit plâtre (Cloisons pièces humides)	P1	Réalisation d'un prélèvement		002LQ0013 29 n°1 - 1 - 002LQ0013 29 n°1 - 2	P1	Enduit plâtreux blanc + peinture	Négatif	Négatif sur analyse
Appartement n°8	Vol 3 (W.C) - Vol 2 (SDB)	Murs et cloisons	Enduit plâtre (Cloisons pièces humides)	S1 - S2	Sondage et extension de la zone homogène du prélèvement P1		002LQ0013 29 n°1 - 1 - 002LQ0013 29 n°1 - 2	P1	Enduit plâtreux blanc + peinture	Négatif	Négatif sur analyse

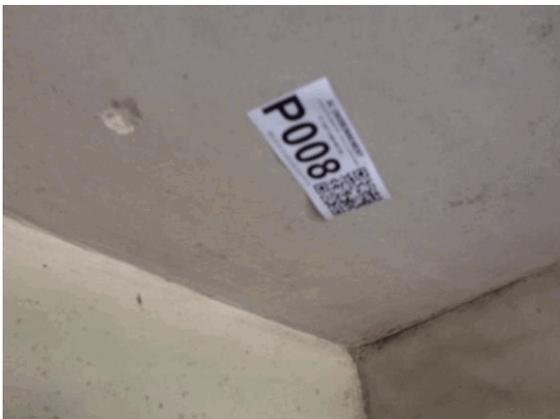
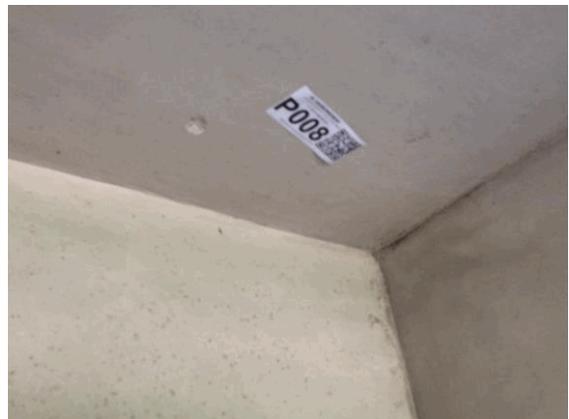
002LQ001329 n°8 - 1 (P8)

Plan	Localisation	Composant	Partie composant	Descriptif de l'action menée				Laboratoire			Conclusion
				Réf action	Observation	Précision loc.	Ref photo	Ref Prél.	Descriptif	Résultat	
Appartement n°8	Vol 5 (Cuisine)	Plafonds	Enduit plâtre (Plafond pièces humides)	P3	Réalisation d'un prélèvement		002LQ0013 29 n°3 - 1 - 002LQ0013 29 n°3 - 2	P3	Enduit plâtreux blanc + peinture	Négatif	Négatif sur analyse
Appartement n°8	Vol 3 (W.C) - Vol 2 (SDB)	Plafonds	Enduit plâtre (Plafond pièces humides)	S5 - S6	Sondage et extension de la zone homogène du prélèvement P3		002LQ0013 29 n°3 - 1 - 002LQ0013 29 n°3 - 2	P3	Enduit plâtreux blanc + peinture	Négatif	Négatif sur analyse
Appartement n°8	Vol 4 (Cellier)	Plafonds	Enduit ciment (plafond)	P8	Réalisation d'un prélèvement		002LQ0013 29 n°8 - 1 - 002LQ0013 29 n°8 - 2	P8	Enduit compact gris hétérogène + peinture	Négatif	Négatif sur analyse
