Rapport de mission de repérage des matériaux et produits contenant de l'amiante avant travaux

Adresse :	STE CATHERINE BAT A
CP - Ville :	53000 LAVAL
Référence client :	_0000900001_
Date du repérage :	01/03/2016
Désignation :	Bâtiment composé de 3 cages et de 3 étages

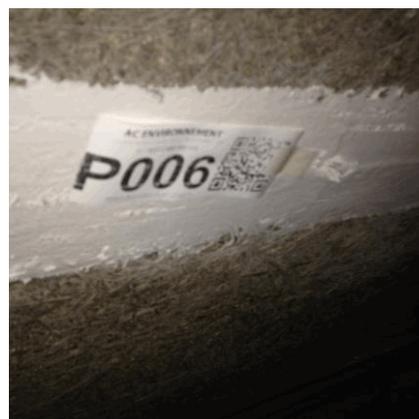
002FH001400 n°6 - 2 (P6)	SOUS-SOL CAGE 139 - Vol 2 (Dégagement 2)	Prélevement négatif
002FH001400 n°7 - 1 (P7)	SOUS-SOL CAGE 139 - Vol 2 (Dégagement 2)	Prélevement négatif
002FH001400 n°7 - 2 (P7)	SOUS-SOL CAGE 139 - Vol 2 (Dégagement 2)	Prélevement négatif
S1 - 1 (A1)	SOUS-SOL CAGE 139 - Vol 2 (Dégagement 2)	Absence : pas d'amiante par nature
