Rapport de mission de repérage des matériaux et produits contenant de l'amiante avant travaux

Adresse :	147 RUE JEAN JACQUES GARNIER - LE POMMIER 3
CP - Ville :	53100 MAYENNE
Référence client :	_00018000050000100075_
Date du repérage :	10/05/2016
Désignation :	Appartement n° 75 de type 5 situé au 01 er étage

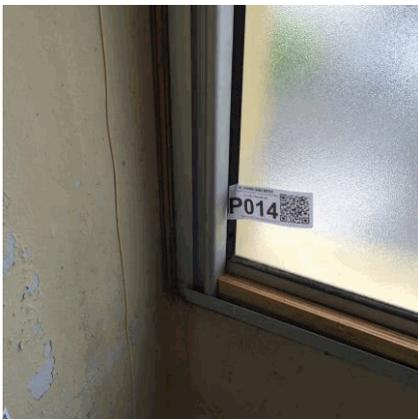
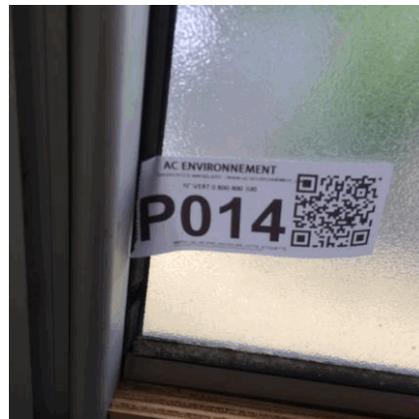
002LQ000003 n°14 - 1 (P14)

P14	Parois verticales intérieures et enduits	Menuiseries	Matériau souple noir + matériau souple gris avec fibres - Ensemble des joints menuiserie alu -	LGT75 - Vol 4 (Séchoir)	
P15	Parois verticales intérieures et enduits	Menuiseries	Matériau souple gris avec poussières + peintures multiples - mastic gris reprise d'étanchéité menuiserie alu -	LGT75 - Vol 4 (Séchoir)	
P16	Revêtement de sol	Revêtement de sol	Ragréage gris + peinture - ragréage gris pièces humides -	LGT75 - Vol 3 (SDB)
