Rapport de mission de repérage des matériaux et produits contenant de l'amiante avant travaux

Adresse :	167 RUE JEAN JACQUES GARNIER - LE POMMIER 3
CP - Ville :	53100 MAYENNE
Référence client :	_00018000050000200083_
Date du repérage :	03/11/2016
Désignation :	Appartement n° 83 de type 4 situé au 01 er étage

C	Opérateur de repérage	D	Personne autorisant l'émission du rapport conformément à la norme NF 46-020
Compagnie & Siret :	AC Environnement (N° 441355914)	Nom :	MORA Denis
Nom :	THOULOUSE Pierre	Date du rapport :	10/11/2016
Accompagnateur :	Néant (Néant)		A Riorges, le 10/11/2016
Date de repérage :	03/11/2016

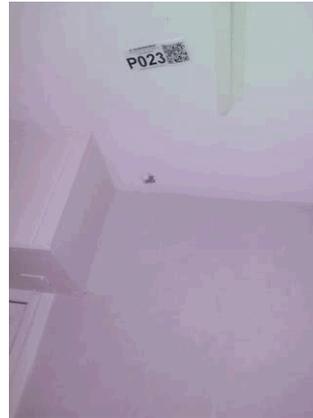
002QW000007 n°23 - 1 (P23)

P23	Plafond et faux-plafonds	Plafonds	Enduit gris en vrac + toile fibreuse blanche + peinture - Plafond pièce sèche -	LGT 83 - Vol 7 (Salon)	
P24	Parois verticales intérieures et enduits	Murs et cloisons	Enduit plâtreux blanc en vrac - Porteur pièces sèches -	LGT 83 - Vol 7 (Salon)	
P25	Equipements divers et accessoires	Baignoire	Tampon bitumineux noir - -	LGT 83 - Vol 2 (Salle de bain)	
P26	Revêtement de sol	Revêtement de sol	Ragréage gris + matériau compact gris hétérogène - ragreage pieces humides -	LGT 83 - Vol 9 (Cuisine)
