Rapport de mission de repérage des matériaux et produits contenant de l'amiante avant travaux

Adresse :	80 BD FOCH - BD FOCH 2
CP - Ville :	53600 EVRON
Référence client :	_00020000040000200031_
Date du repérage :	08/06/2017
Désignation :	Appartement n° 31 de type 2 situé au RDC

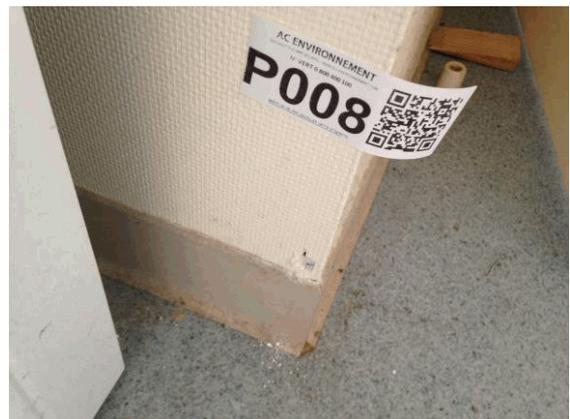
002HD001530 n°8 - 1 (P8)

Appartement n°31	Vol 5 (Cuisine)	Cloisons légères ou préfabriquées	Cloison et doublage plaque plâtre pièces humides	P8	Réalisation d'un prélèvement		002HD0015 30 n°8 - 1 - 002HD0015 30 n°8 - 2	P8	Enduit plâtreux blanc + carton non séparable + matériau plâtreux blanc non séparable + toile fibreuse blanche non séparable + peinture non séparable	Négatif	Négatif sur analyse
Appartement n°31	Vol 4 (SDB)	Cloisons légères ou préfabriquées	Cloison et doublage plaque plâtre pièces humides	S16	Sondage et extension de la zone homogène du prélèvement P8		002HD0015 30 n°8 - 1 - 002HD0015 30 n°8 - 2	P8	Enduit plâtreux blanc + carton non séparable + matériau plâtreux blanc non séparable + toile fibreuse blanche non séparable + peinture non séparable	Négatif	Négatif sur analyse
Appartement n°31	Vol 4 (SDB)	Murs et cloisons	Enduit plâtre (Cloison et doublage pièces humides)	P12	Réalisation d'un prélèvement		002HD0015 30 n°12 - 1 - - 002HD0015 30 n°12 - 2	P12	Enduit plâtreux blanc en vrac + toile fibreuse blanche non séparable + peinture non séparable	Négatif	Négatif sur analyse

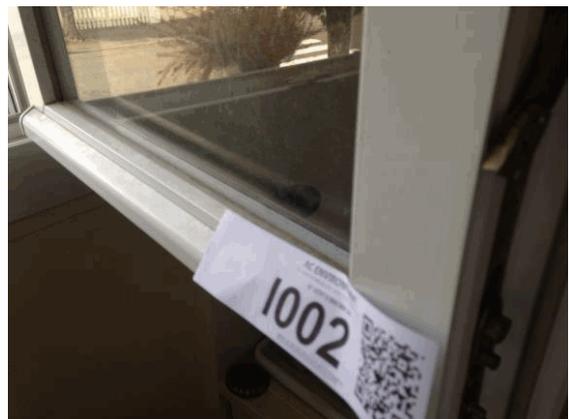
Plan	Localisation	Composant	Partie composant	Descriptif de l'action menée				Laboratoire			Conclusion
				Réf action	Observation	Précision loc.	Ref photo	Ref Prél.	Descriptif	Résultat	
Appartement n°31	Vol 5 (Cuisine) - Vol 7 (W.C)	Murs et cloisons	Enduit plâtre (Cloison et doublage pièces humides)	S14 - S15	Sondage et extension de la zone homogène du prélèvement P12		002HD0015 30 n°12 - 1 - 002HD0015 30 n°12 - 2	P12	Enduit plâtreux blanc en vrac + toile fibreuse blanche non séparable + peinture non séparable	Négatif	Négatif sur analyse
Appartement n°31	Vol 5 (Cuisine)	Menuiseries	PVC 4/16/4	I2			I2 - 1				Aucun prélèvement réalisé à la demande du client sur les menuiseries PVC
Appartement n°31	Vol 4 (SDB)	Menuiseries	PVC 4/16/4	I2			I2 - 1				Aucun prélèvement réalisé à la demande du client sur les menuiseries PVC
Appartement n°31	Vol 3 (Chambre)	Menuiseries	PVC 4/16/4	I2			I2 - 1				Aucun prélèvement réalisé à la demande du client sur les menuiseries PVC
