Rapport de mission de repérage des matériaux et produits contenant de l'amiante avant travaux

Adresse :	117 Rue FI Dunkerque Bt Anemones - BROSSOLETTE
CP - Ville :	53100 MAYENNE
Référence client :	_00025000010000100016_
Date du repérage :	04/11/2016
Désignation :	Appartement n° 16 de type 1BIS situé au 03 ème étage

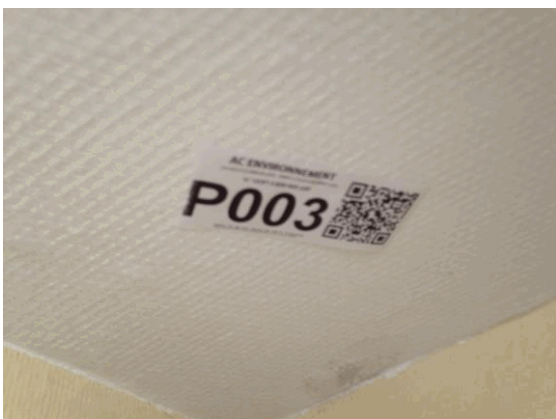
002HD001163 n°3 - 1 (P3)

Plan	Localisation	Composant	Partie composant	Descriptif de l'action menée				Laboratoire			Conclusion
				Réf action	Observation	Précision loc.	Ref photo	Ref Prél.	Descriptif	Résultat	
LGT 16	Vol 3 (W.C)	Faux plafonds	enduit platre sur latti bois	P3	Réalisation d'un prélèvement	Plafond pièces humides	002HD0011 63 n°3 - 1 - 002HD0011 63 n°3 - 2	P3	Enduit plâtreux blanc en vrac + peintures multiples non séparable + toile fibreuse blanche non séparable	Négatif	Négatif sur analyse
LGT 16	Vol 1 (Cuisine) - Vol 2 (SDB)	Faux plafonds	enduit platre sur latti bois	S3 - S4	Sondage et extension de la zone homogène du prélèvement P3	Plafond pièces humides	002HD0011 63 n°3 - 1 - 002HD0011 63 n°3 - 2	P3	Enduit plâtreux blanc en vrac + peintures multiples non séparable + toile fibreuse blanche non séparable	Négatif	Négatif sur analyse

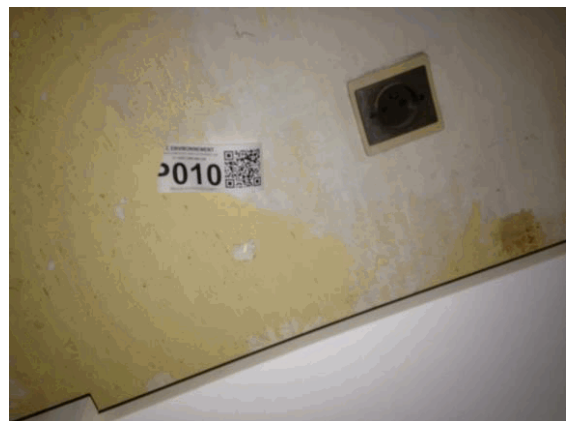
002HD001163 n°10 - 1 (P10)

LGT 16	Vol 1 (Cuisine)	Murs et cloisons	Enduit plâtre sur briques rouges	P10	Réalisation d'un prélèvement	Cloison et doublage pièces humides	002HD0011 63 n°10 - 1 - - 002HD0011 63 n°10 - 2	P10	Enduit plâtre sur briques rouges	Négatif	Négatif sur analyse
LGT 16	Vol 1 (Cuisine)	Murs et cloisons	Enduit plâtre sur briques rouges	P10	Sondage et extension de la zone homogène du prélèvement P10	Cloison et doublage pièces humides	002HD0011 63 n°10 - 1 - - 002HD0011 63 n°10 - 2	P10	Enduit plâtre sur briques rouges	Négatif	Négatif sur analyse
LGT 16	Vol 5 (Séjour)	Menuiseries	ensemble des joints d'étanchéité de la menuiserie PVC	P13	Réalisation d'un prélèvement		002HD0011 63 n°13 - 1 - - 002HD0011 63 n°13 - 2	P13	Matériau souple noir avec poussières	Négatif	Négatif sur analyse
LGT 16	Vol 2 (SDB)	Menuiseries	ensemble des joints d'étanchéité de la menuiserie PVC	S10	Sondage et extension de la zone homogène du prélèvement P13		002HD0011 63 n°13 - 1 - - 002HD0011 63 n°13 - 2	P13	Matériau souple noir avec poussières	Négatif	Négatif sur analyse
