## Rapport de mission de repérage des matériaux et produits contenant de l'amiante avant travaux

| Adresse : | 81 Rue F. Dunkerque Bt. Boutons d'or - BROSSOLETTE |
| Date du repérage : | 03/11/2016 |
| Désignation : | Appartement n° 43 de type 1BIS situé au 01 <sup>er</sup> étage |

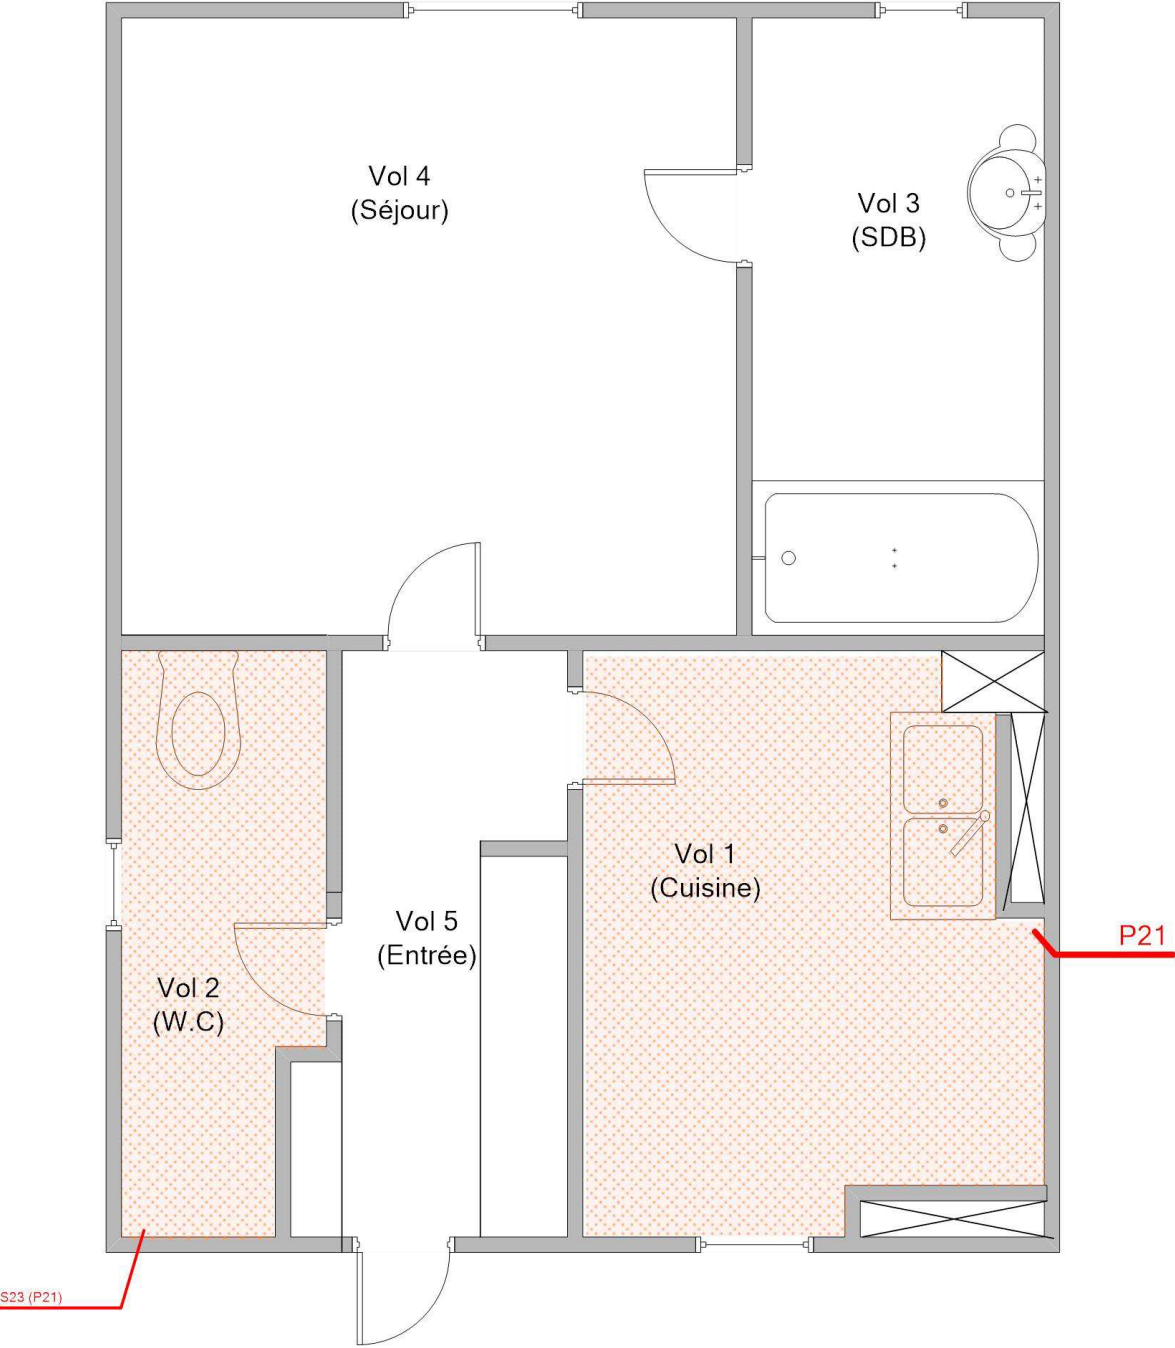
| LGT 43 - MPCA REVÊTEMENT DE SOL | | | | Référence:<br>002HD001161 |

| LGT 43 - MPCA REVÊTEMENT DE SOL | | | | Référence:<br>002HD001161 |
|---|--|---|---|---|
| | | | | <div></div> P21 : Colle bitumeuses noires |

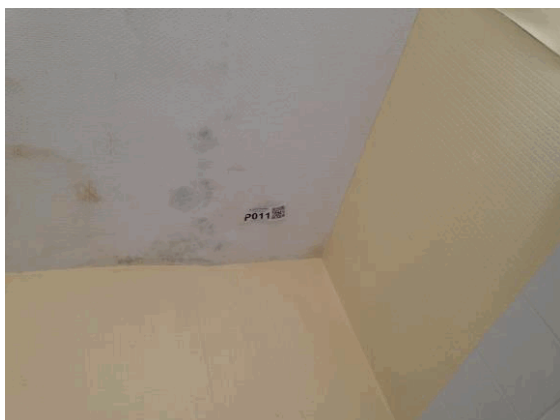
002HD001161 n°11 - 2 (P11)

| Plan | Localisation | Composant | Partie composant | Descriptif de l'action menée | | | | Laboratoire | | | Conclusion |
|---|---|---|---|---|---|---|---|---|---|---|---|
| LGT 43 | Vol 3 (SDB) | Faux plafonds | enduit plâtre sur latti bois | P11 | Réalisation d'un prélèvement | Plafond pièces humides | 002HD0011<br>61 n°11 - 1<br>-<br>002HD0011<br>61 n°11 - 2 | P11 | Enduit plâtreux beige en vrac + peinture non séparable + matériau compact marron non séparable | Négatif | Négatif sur analyse |

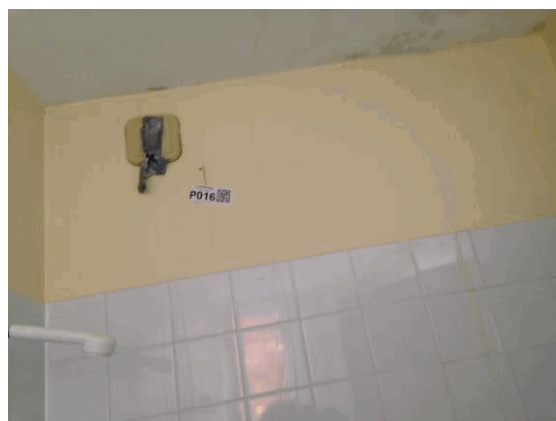
002HD001161 n°16 - 2 (P16)

| Plan | Localisation | Composant | Partie composant | Descriptif de l'action menée | | | | Laboratoire | | | Conclusion |
|---|---|---|---|---|---|---|---|---|---|---|---|
| LGT 43 | Vol 3 (SDB) | Murs et cloisons | Enduit plâtre | P16 | Réalisation d'un prélèvement | Porteur pièces humides | 002HD0011<br>61 n°16 - 1 -<br>-<br>002HD0011<br>61 n°16 - 2 | P16 | Enduit plâtreux blanc + peinture non séparable | Négatif | Négatif sur analyse |

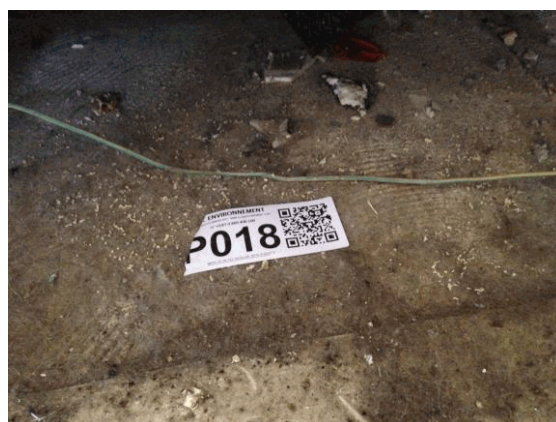
002HD001161 n°18 - 1 (P18)

| Plan | Localisation | Composant | Partie composant | Descriptif de l'action menée | | | | Laboratoire | | | Conclusion |
|---|---|---|---|---|---|---|---|---|---|---|---|
| LGT 43 | Vol 3 (SDB) | Revêtement de sol | Ragréage d'origine pièces humides | P18 | Réalisation d'un prélèvement | | 002HD0011<br>61 n°18 - 1<br>-<br>002HD0011<br>61 n°18 - 2 | P18 | Matériau compact beige et gris | Négatif | Négatif sur analyse |
