Rapport de mission de repérage des matériaux et produits contenant de l'amiante avant travaux

Adresse :	162 Rue d Artois Bat Kentias - BROSSOLETTE
CP - Ville :	53100 MAYENNE
Référence client :	_00028000090000100139_
Date du repérage :	30/11/2016
Désignation :	Appartement n° 139 de type 4 situé au 03 ème étage

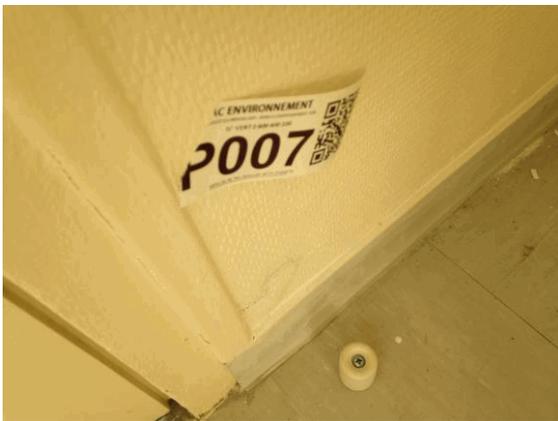
002HD001193 n°7 - 1 (P7)

LGT 139	Vol 7 (Cuisine)	Murs et cloisons	Enduit plâtre + Enduit ciment	P7	Réalisation d'un prélèvement	Porteur pièces humides	002HD0011 93 n°7 - 1 - 002HD0011 93 n°7 - 2	P7	Enduit plâtreux blanc en vrac + peinture	Négatif	Négatif sur analyse
LGT 139	Vol 1 (Séjour)	Murs et cloisons	Enduit ciment	P8	Réalisation d'un prélèvement	Porteur pièces sèches	002HD0011 93 n°8 - 1 - 002HD0011 93 n°8 - 2	P8	Enduit compact beige en vrac + peinture	Négatif	Négatif sur analyse
LGT 139	Vol 1 (Séjour) - Vol 9 (Distribution) - Vol 2 (Chambre 1) - Vol 3 (Chambre 2) - Vol 4 (Chambre 3)	Murs et cloisons	Enduit ciment	P8 - S4 - S5 - S6 - S7 - S8	Sondage et extension de la zone homogène du prélèvement P8	Porteur pièces sèches	002HD0011 93 n°8 - 1 - 002HD0011 93 n°8 - 2	P8	Enduit compact beige en vrac + peinture	Négatif	Négatif sur analyse
LGT 139	Vol 2 (Chambre 1)	Cloisons légères ou préfabriquées	Jonction entre panneaux préfabriqués	P9	Réalisation d'un prélèvement	Cloison et doublage placoplâtre pièces sèches	002HD0011 93 n°9 - 1 - 002HD0011 93 n°9 - 2	P9	Enduit plâtreux blanc en vrac + papier peint	Négatif	Négatif sur analyse

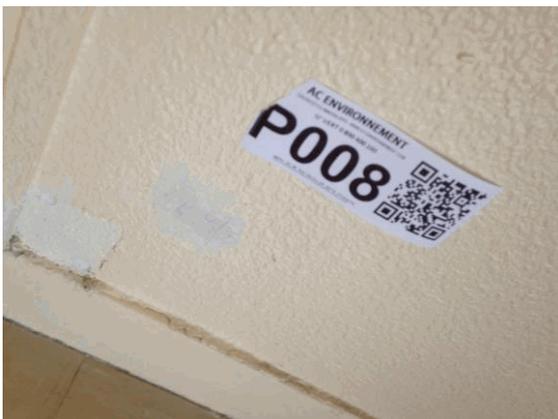
002HD001193 n°8 - 1 (P8)

P8	Parois verticales intérieures et enduits	Murs et cloisons	Enduit compact beige en vrac + peinture - Porteur pièces sèches -	LGT 139 - Vol 1 (Séjour)	
P9	Parois verticales intérieures et enduits	Cloisons légères ou préfabriquées	Enduit plâtreux blanc en vrac + papier peint - Cloison et doublage placoplâtre pièces sèches -	LGT 139 - Vol 2 (Chambre 1)	
P10	Revêtement de mur	Revêtement de mur	Enduit compact blanc en vrac + peinture + colle polymère jaune - -	LGT 139 - Vol 6 (W.C)	
P11	Plafond et faux-plafonds	Plafonds	Enduit plâtreux blanc en vrac + peinture - Plafond pièces humides -	LGT 139 - Vol 6 (W.C)	
P12	Plafond et faux-plafonds	Plafonds	Enduit plâtreux blanc en vrac + peinture - Plafond pièce sèche -	LGT 139 - Vol 3 (Chambre 2)	
P13	Revêtement de sol	Revêtement de sol	Revêtement souple beige + peinture + colle polymère jaune + ragréage gris - -	LGT 139 - Vol 4 (Chambre 3)	
P14	Revêtement de sol	Revêtement de sol	Colle polymère jaune + ragréage rose - avec ragréage inséparable -	LGT 139 - Vol 4 (Chambre 3)

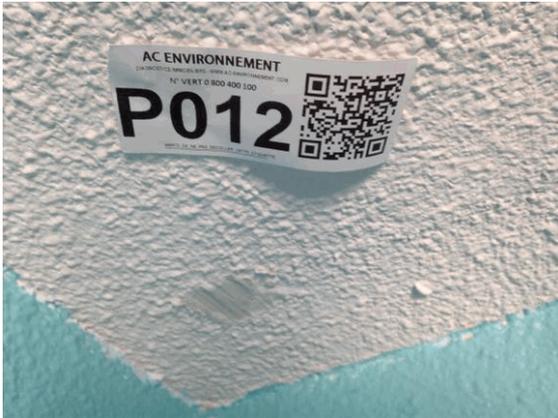
002HD001193 n°12 - 1 (P12)

Plan	Localisation	Composant	Partie composant	Descriptif de l'action menée				Laboratoire			Conclusion
				Réf action	Observation	Précision loc.	Ref photo	Ref Prél.	Descriptif	Résultat	
LGT 139	Vol 7 (Cuisine)	Plafonds	Enduit plâtre	S16 (P11)	Sondage et extension de la zone homogène du prélèvement P11	Plafond pièces humides	002HD0011 93 n°11 - 1 - 002HD0011 93 n°11 - 2	P11	Enduit plâtreux blanc en vrac + peinture	Positif	Présence sur analyse
LGT 139	Vol 3 (Chambre 2)	Plafonds	Enduit plâtre	P12	Réalisation d'un prélèvement	Plafond pièce sèche	002HD0011 93 n°12 - 1 - 002HD0011 93 n°12 - 2	P12	Enduit plâtreux blanc en vrac + peinture	Négatif	Négatif sur analyse
LGT 139	Vol 4 (Chambre 3) - Vol 9 (Distribution) - Vol 1 (Séjour) - Vol 2 (Chambre 1)	Plafonds	Enduit plâtre	S17 - S18 - S19 - S20	Sondage et extension de la zone homogène du prélèvement P12	Plafond pièce sèche	002HD0011 93 n°12 - 1 - 002HD0011 93 n°12 - 2	P12	Enduit plâtreux blanc en vrac + peinture	Négatif	Négatif sur analyse
