## Rapport de mission de repérage des matériaux et produits contenant de l'amiante avant travaux

Adresse :	4 Place de Picardie Bat Acacias - CITE PIERRE BROSSOLETTE
CP - Ville :	53100 MAYENNE
Référence client :	_00029000020000200171_
Date du repérage :	13/12/2016
Désignation :	Appartement n° 171 de type 5 situé au 01 er étage

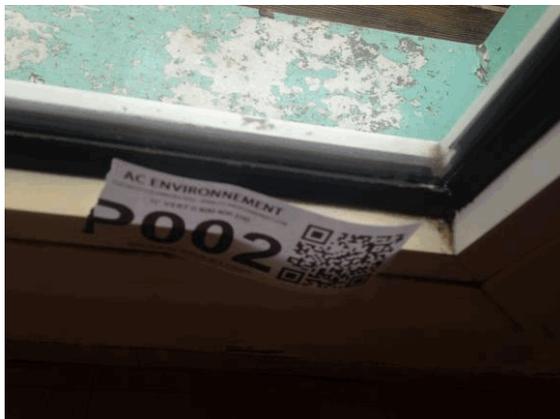
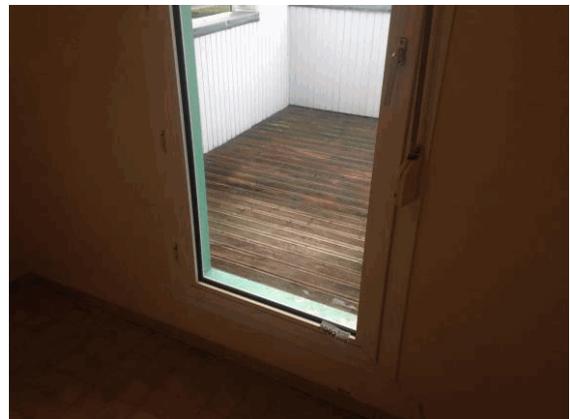
002HD001223 n°2 - 1 (P2)

RDC LGT 171	Vol 5 (Séjour) - Vol 8 (Chambre 1) - Vol 1 (Cuisine)	Menuiseries	Ensemble des joints	S3 - S4 - S6	Sondage et extension de la zone homogène du prélèvement P2		002HD0012 23 n°2 - 1 - 002HD0012 23 n°2 - 2	P2	Matériau souple noir avec poussières	Négatif	Négatif sur analyse
RDC LGT 171	Vol 1 (Cuisine)	Murs et cloisons	Enduit ciment+fine couche d'enduit plâtre	P6	Réalisation d'un prélèvement	Porteur pièces humides	002HD0012 23 n°6 - 1 - 002HD0012 23 n°6 - 2	P6	Enduit plâtreux blanc en vrac non séparable + matériau gris en vrac non séparable + peinture non séparable	Négatif	Négatif sur analyse
RDC LGT 171	Vol 1 (Cuisine) - Vol 2 (W.C) - Vol 3 (SDB)	Murs et cloisons	Enduit ciment+fine couche d'enduit plâtre	P6 - S7 - S8	Sondage et extension de la zone homogène du prélèvement P6	Porteur pièces humides	002HD0012 23 n°6 - 1 - 002HD0012 23 n°6 - 2	P6	Enduit plâtreux blanc en vrac non séparable + matériau gris en vrac non séparable + peinture non séparable	Négatif	Négatif sur analyse

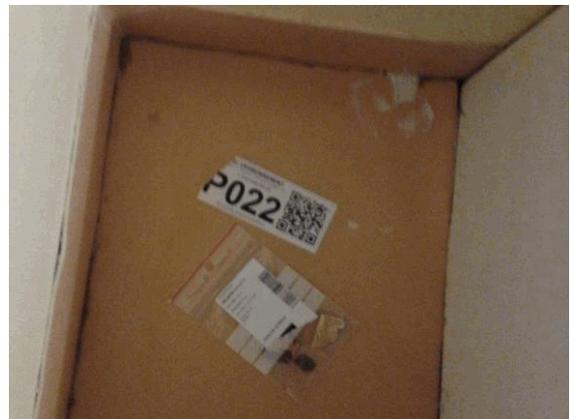
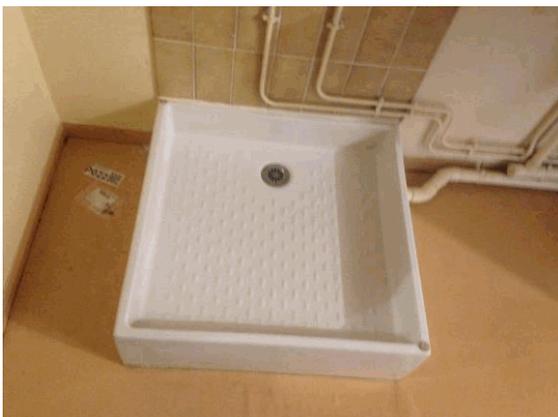
002HD001223 n°22 - 1 (P22)

P22	Revêtement de sol	Revêtement de sol	Revêtement souple jaune + colle polymère jaune avec poussières + bois aggloméré non séparable + peinture non séparable - -	ETAGE - Vol 14 (SDB/WC)	
P23	Revêtement de mur	Revêtement de mur	Colle beige en vrac avec couche cartonnée - -	ETAGE - Vol 14 (SDB/WC)	
P24	Plafond et faux-plafonds	Faux plafonds	Matériau plâtreux blanc en vrac avec couche cartonnée + peintures multiples non séparable - Plafond placoplâtre pièce humide -	ETAGE - Vol 14 (SDB/WC)	
P25	Parois verticales intérieures et enduits	Cloisons légères ou préfabriquées	Matériau plâtreux blanc en vrac avec couche cartonnée + peinture non séparable - Cloison et doublage placoplâtre pièces humides -	ETAGE - Vol 14 (SDB/WC)	
P26	Parois verticales intérieures et enduits	Cloisons légères ou préfabriquées	Matériau plâtreux blanc en vrac avec couche cartonnée + peinture non séparable - Cloison et doublage placoplâtre pièces sèches -	ETAGE - Vol 12 (Chambre 4)
