Rapport de mission de repérage des matériaux et produits contenant de l'amiante avant travaux

Adresse :	CITE PIERRE BROSSOLETTE
CP - Ville :	53100 MAYENNE
Référence client :	_0002900002_
Date du repérage :	20/03/2017
Désignation :	Bâtiment composé de 2 cages et de 1 étage

C	Opérateur de repérage	D	Personne autorisant l'émission du rapport conformément à la norme NF 46-020
Compagnie & Siret :	AC Environnement (N° 441355914)	Nom :	MORA Denis
Nom :	JOUSSELIN David	Date du rapport :	12/04/2017
Accompagnateur :	H.MERCIER (0 800 400 100)		A Riorges, le 12/04/2017
Date de repérage :	20/03/2017		
Le présent rapport est établi par une personne dont les compétences sont certifiées par ICERT CERTIFICATION Parc Edonia – Bat G – rue de la Terre

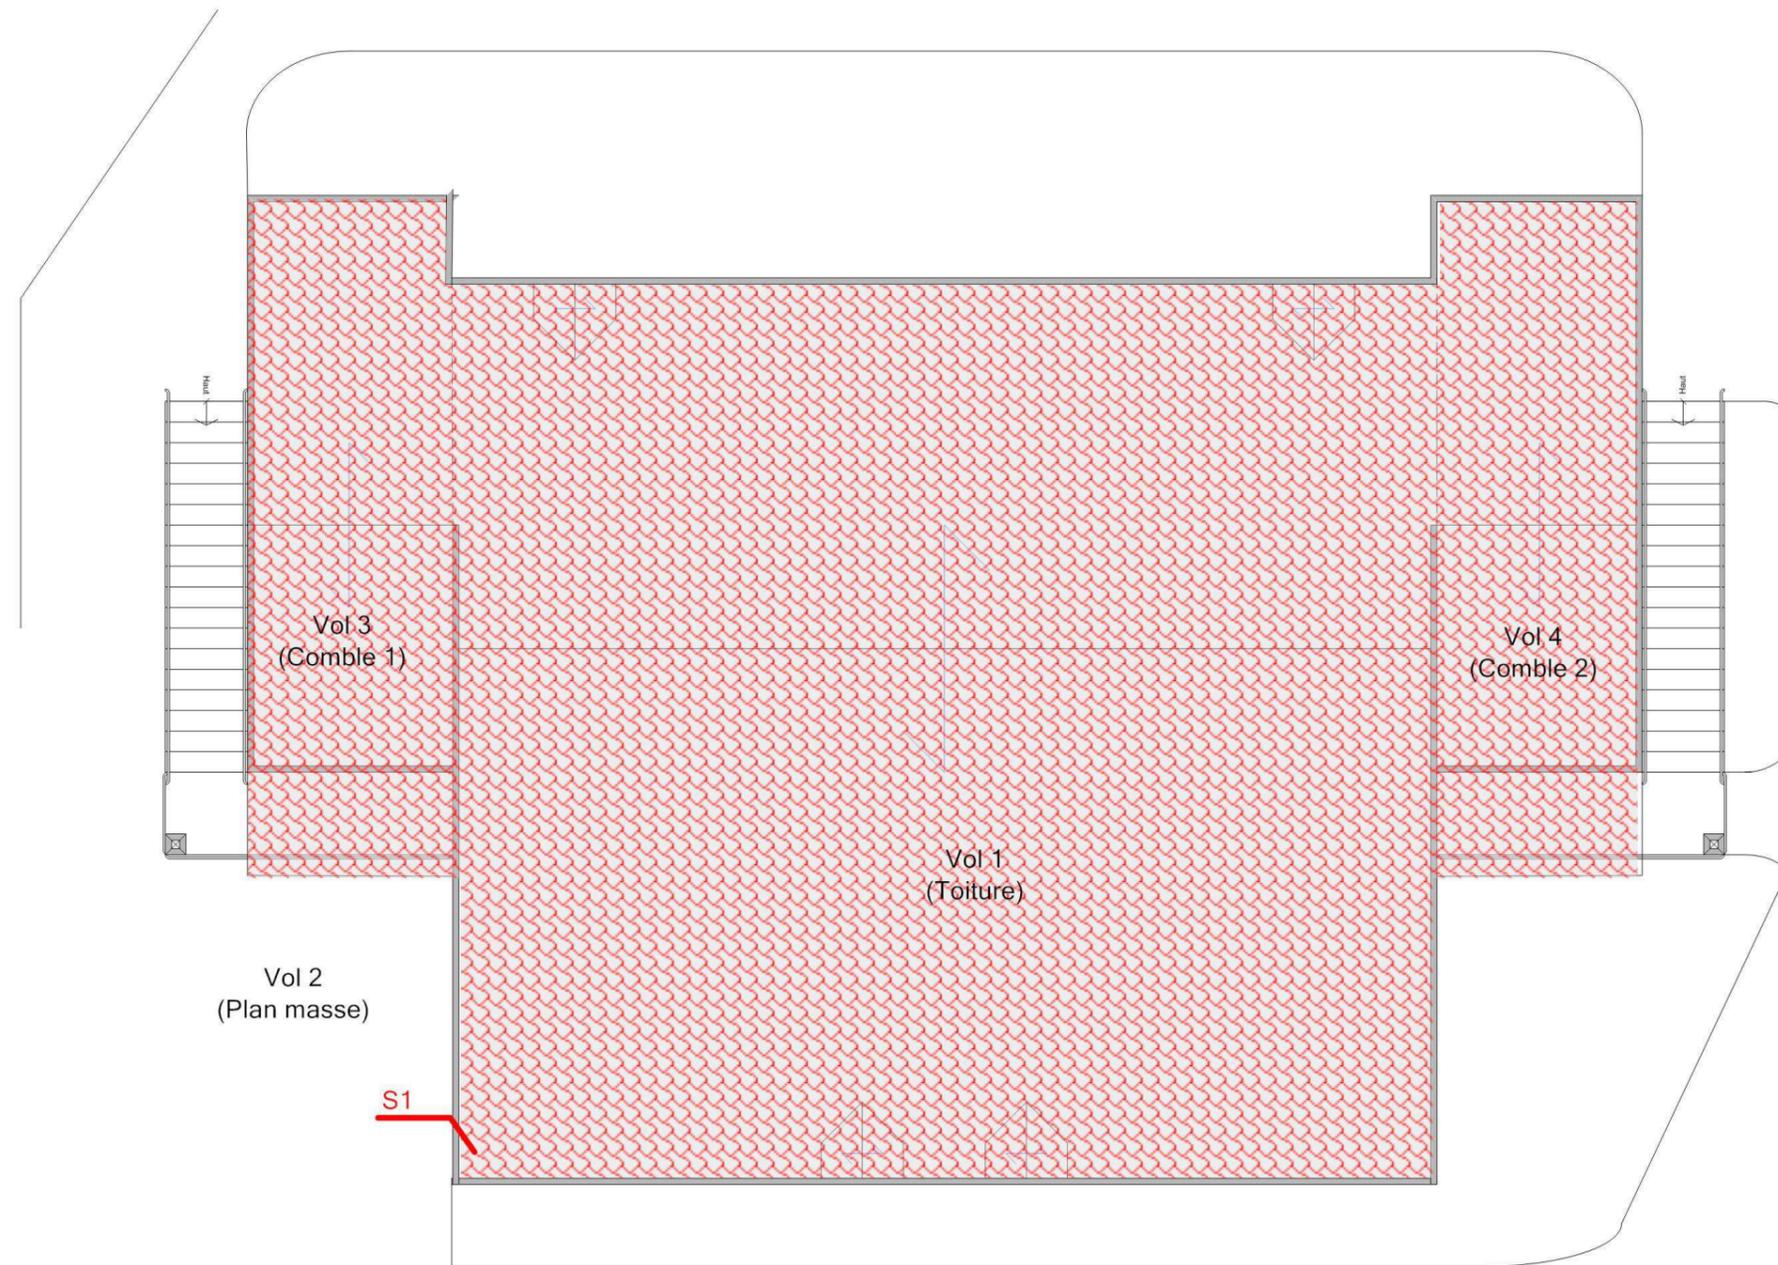
S1: Ardoises
composites

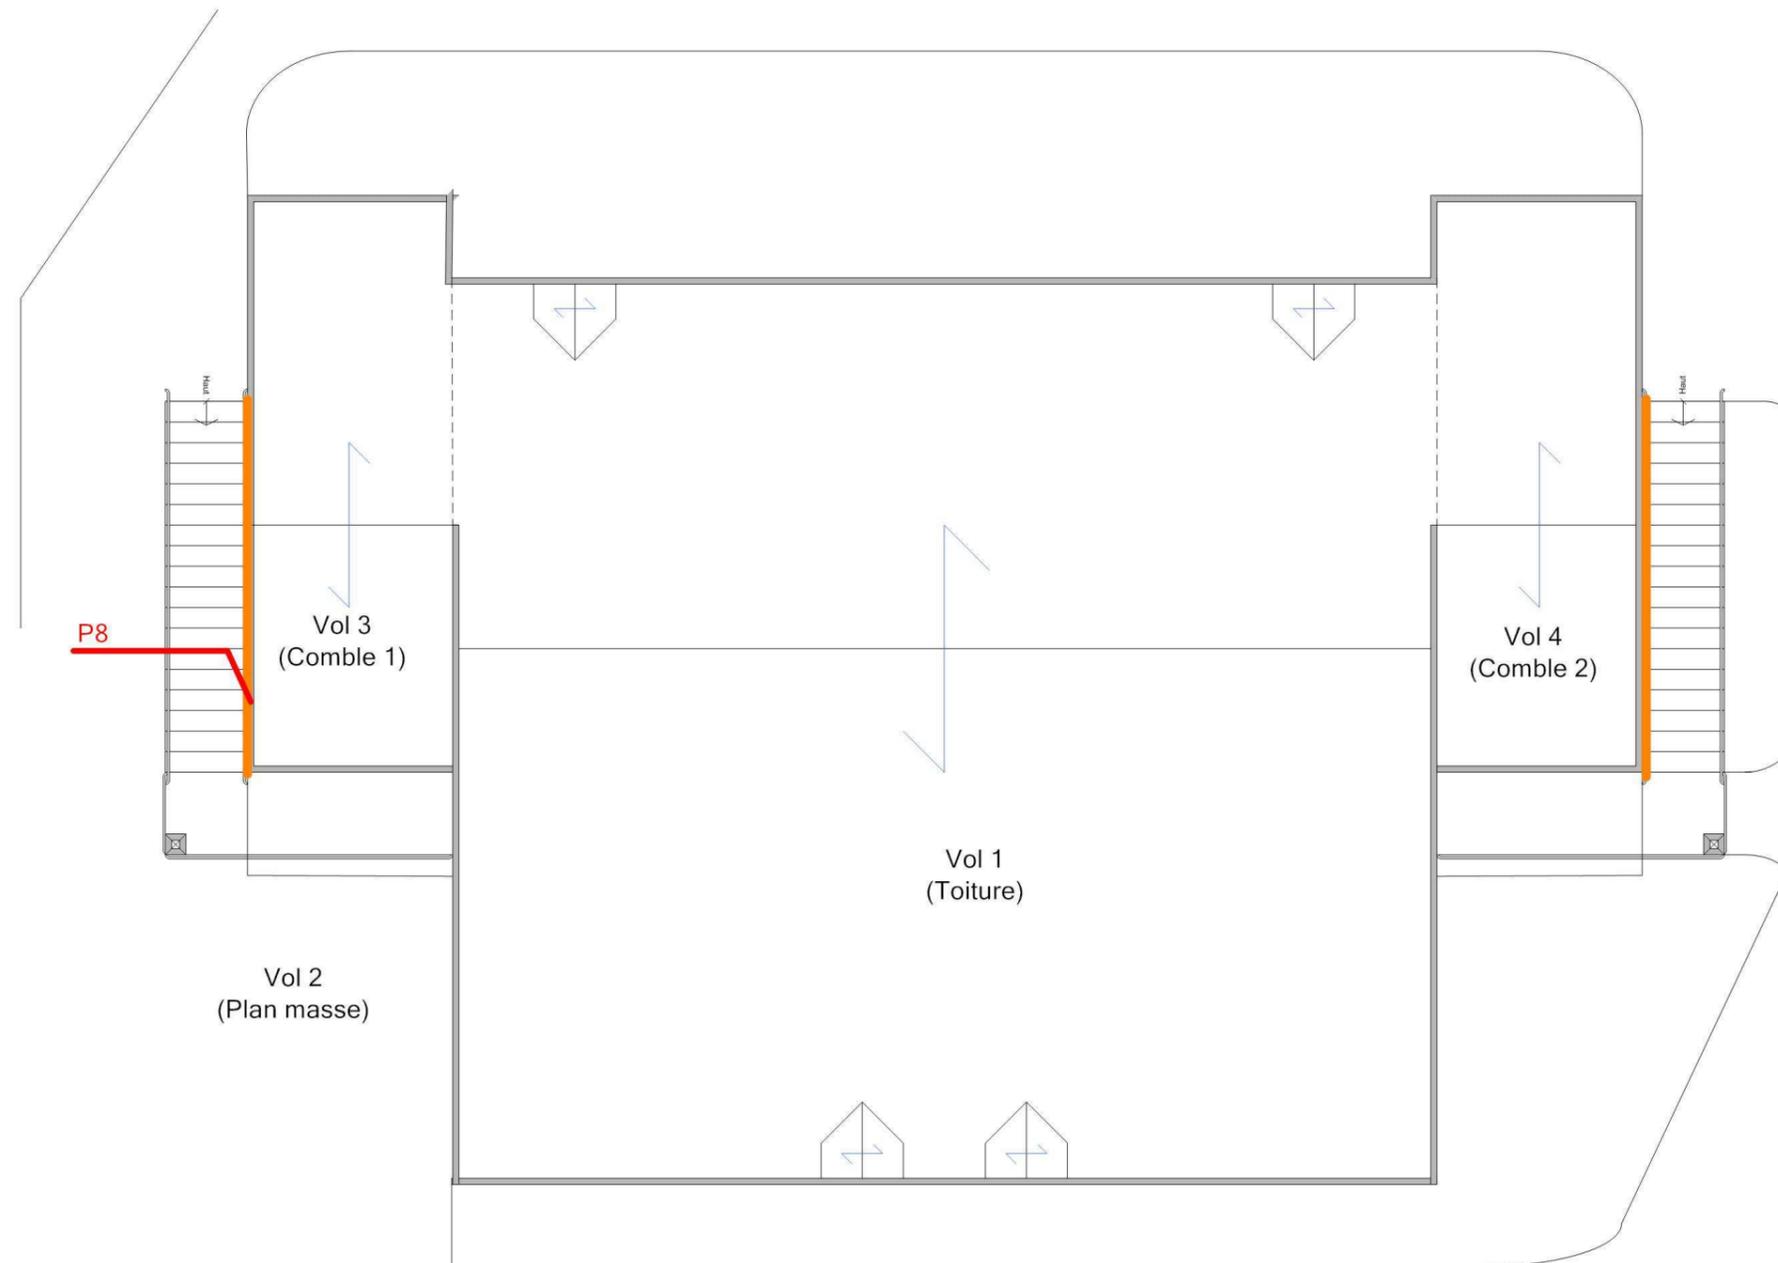
P8 : Enduit ciment avec peinture blanche (Mur sous escalier)

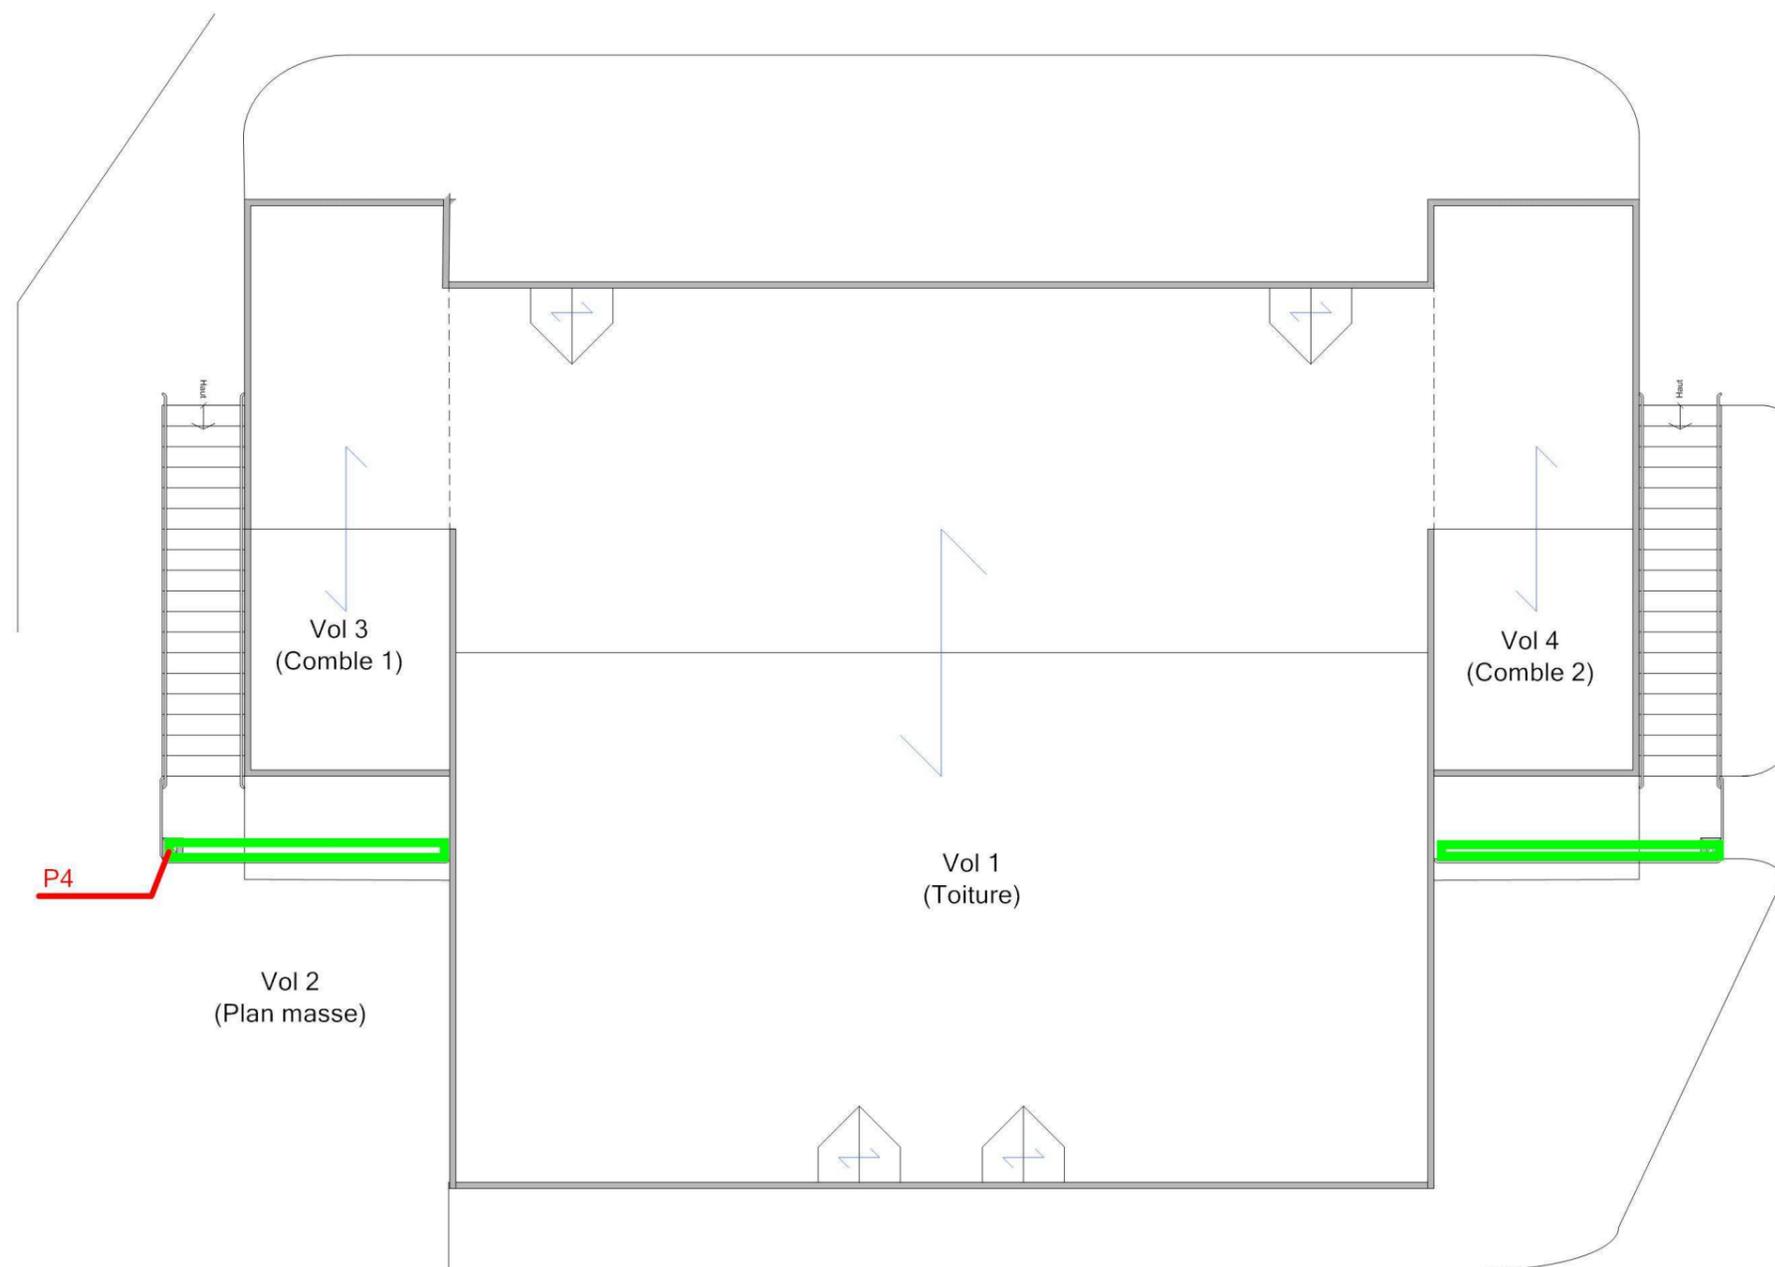
PLAN MASSE-COMBLE-TOITURE - MPCA PAROIS VERTICALES INTÉRIEURES ET ENDUITS

P4 : Enduit ciment + peinture blanche (Structure poteaux neutre)
--	--

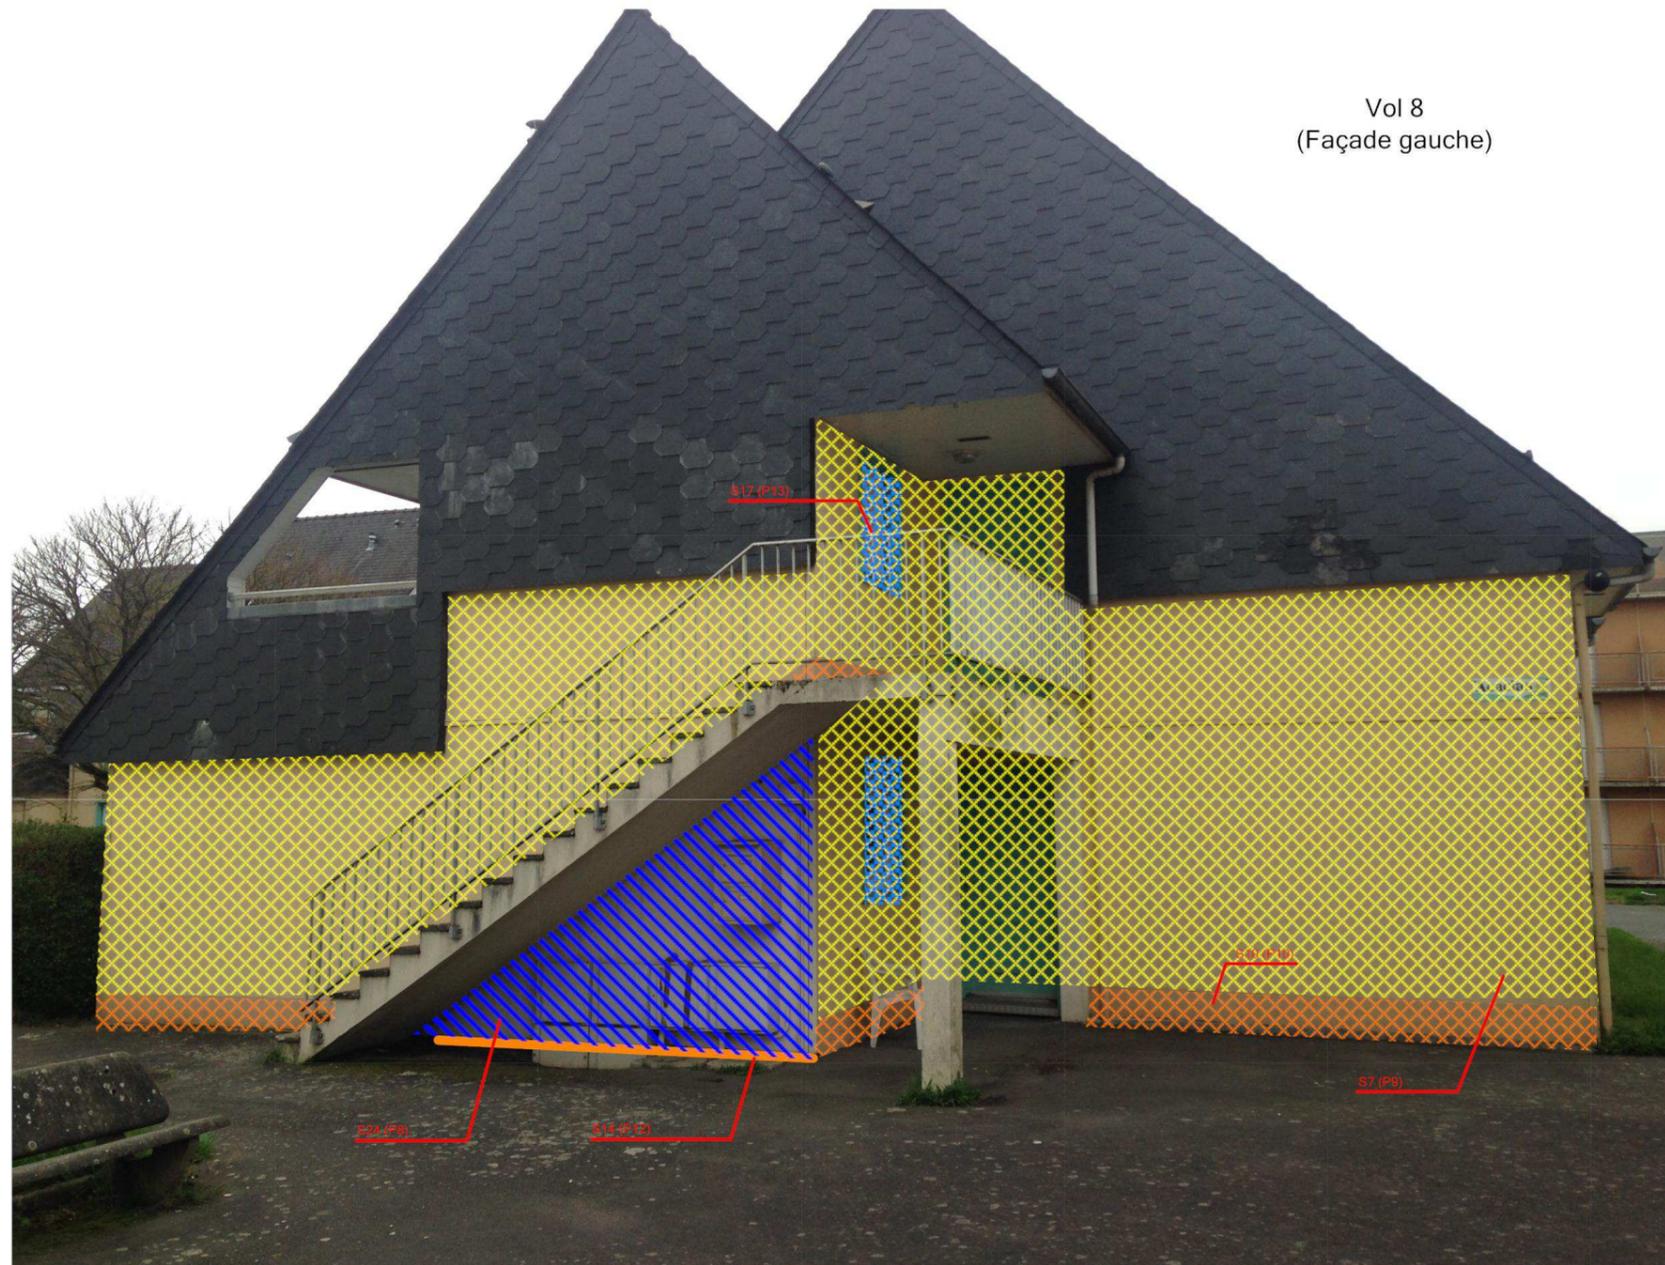
FAÇADE GAUCHE - MPCA TOUTES CATÉGORIES CONFONDUES

Sur les 8 bâtiments qui composent le groupe 29, les enduits de façades de 7 bâtiments sont revenus amiantés après analyses, il est donc nécessaire de réaliser des prélèvements complémentaires sur le bâtiment ou les enduits sont revenus non amiantés (Bâtiment 7) ou à défaut considérer l'ensemble des enduits de façades des 8 bâtiments de la résidence comme amianté.
