## Rapport de mission de repérage des matériaux et produits contenant de l'amiante avant travaux

Adresse :	CITE PIERRE BROSOLETTTE
CP - Ville :	53100 MAYENNE
Référence client :	_0002900005_
Date du repérage :	20/03/2017
Désignation :	Bâtiment composé de 2 cages et de 1 étage

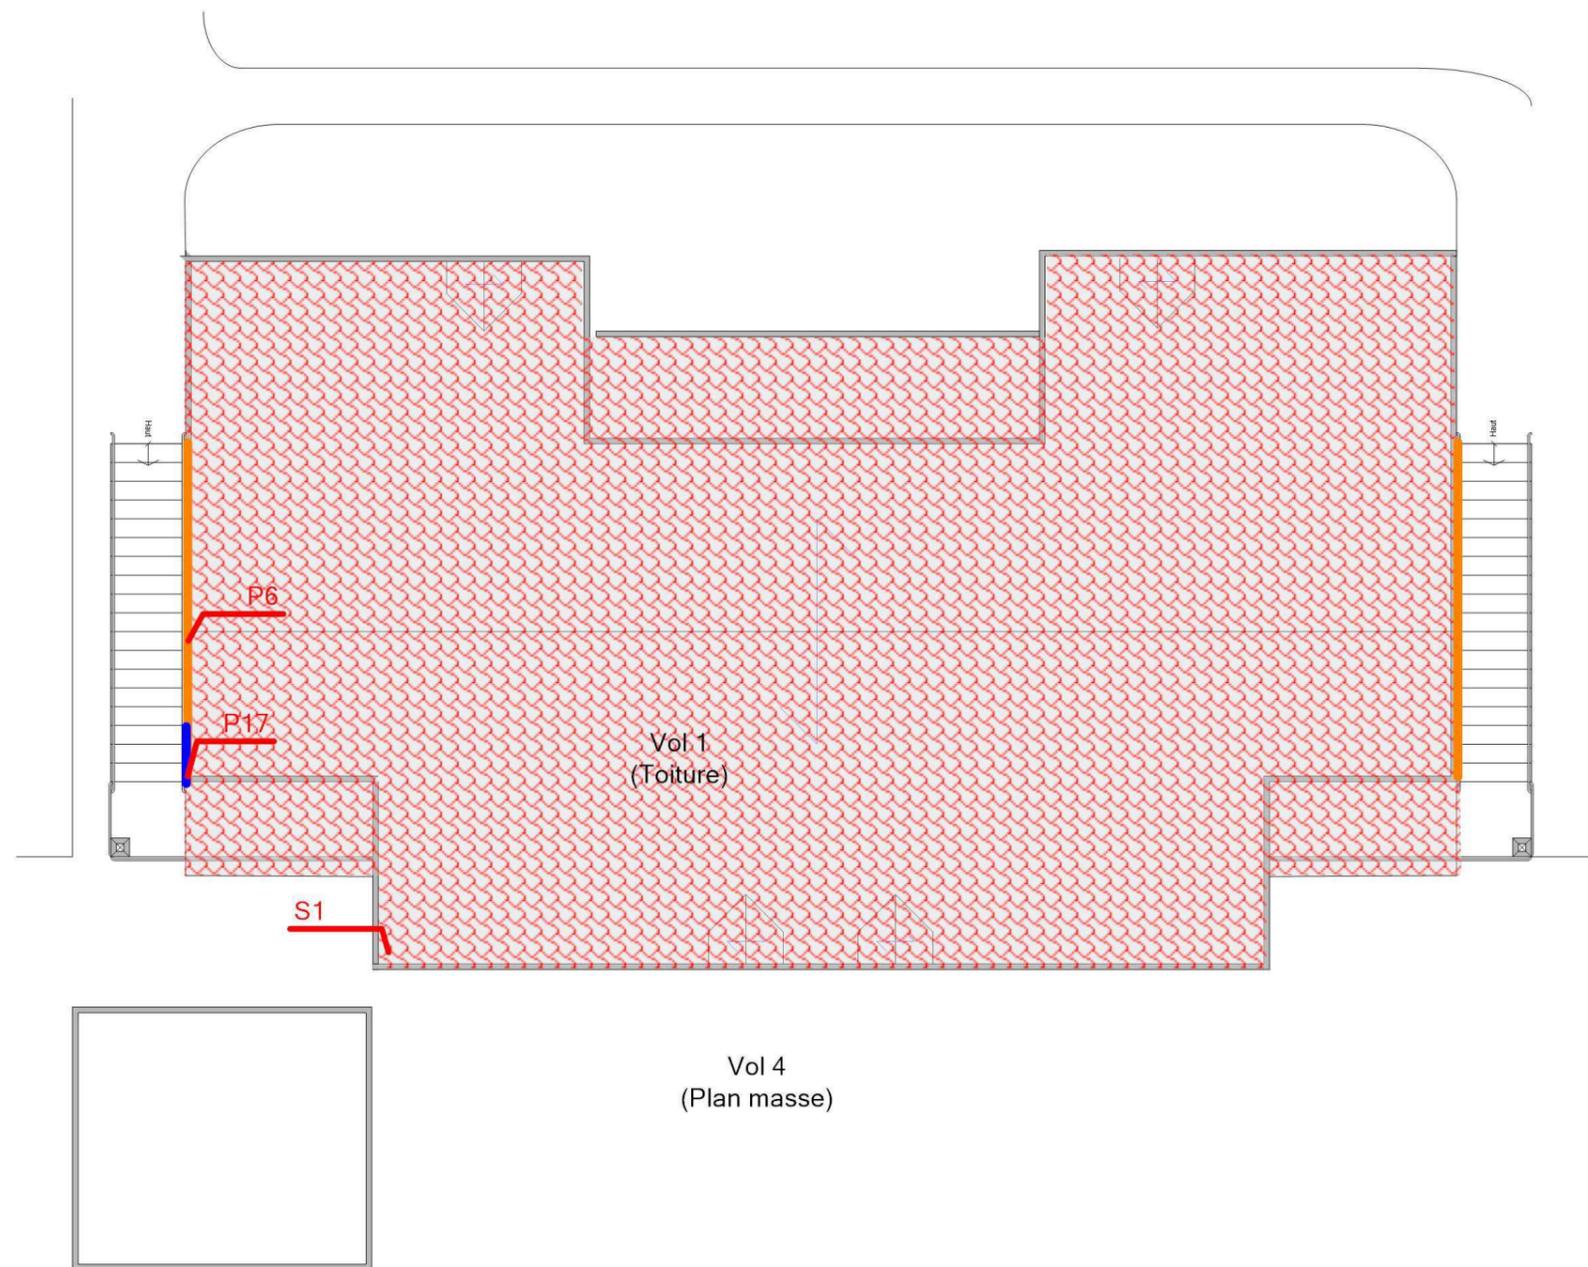
**PLAN MASSE-COMBLE-TOITURE - MPCA TOUTES CATÉGORIES CONFONDUES**

S1: Ardoises composites
	P6 : Enduit ciment avec peinture blanche (Mur sous escalier)
	P17 : Enduit ciment brut bloc préfabriqué

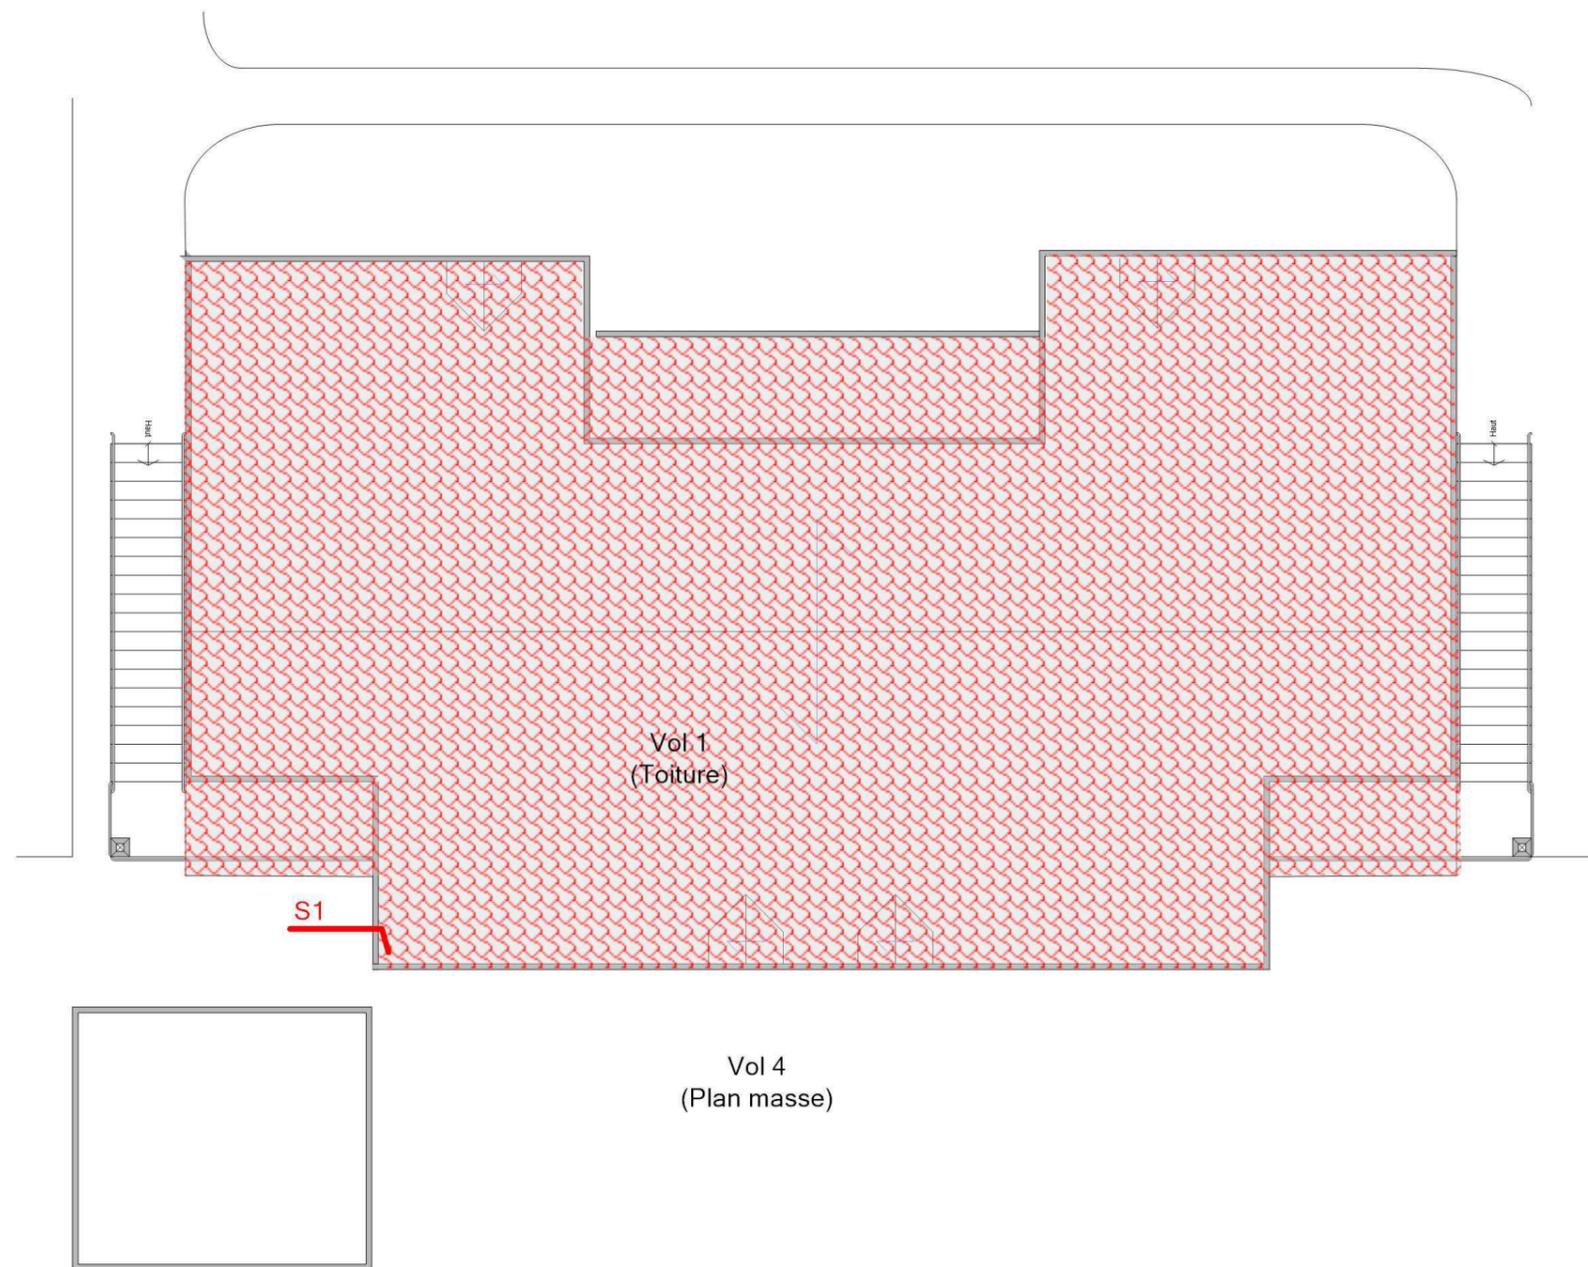
S1: Ardoises  
composites
