## Rapport de mission de repérage des matériaux et produits contenant de l'amiante avant travaux

Adresse :	CITE PIERRE BROSSOLETTE
CP - Ville :	53100 MAYENNE
Référence client :	_0002900007_
Date du repérage :	20/03/2017
Désignation :	Bâtiment composé de 1 cage et de 2 étages

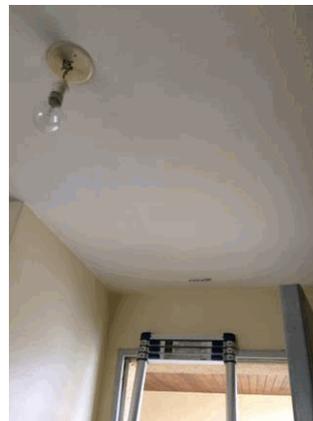
002HD001416 n°24 - 2 (P24)	PC RDC - Vol 1  (Bureau)	Prélevement négatif
002HD001416 n°24 - 1 (P24)	PC RDC - Vol 1  (Bureau)	Prélevement négatif
002HD001416 n°25 - 2 (P25)	PC RDC - Vol 2 (Sdb)	Prélevement négatif
002HD001416 n°25 - 1 (P25)	PC RDC - Vol 2 (Sdb)	Prélevement négatif
	PC RDC - Vol 7 (PC rdc)	I1
	PC RDC - Vol 8 (Hall extérieur)	I2
