## Rapport de mission de repérage des matériaux et produits contenant de l'amiante avant travaux

Adresse :	77 RUE DE LA DACTERIE - LA DACTERIE 1
CP - Ville :	53000 LAVAL
Référence client :	_00039000010000100005_
Date du repérage :	10/07/2017
Désignation :	Appartement n° 5 de type 5 situé au 02 ème étage

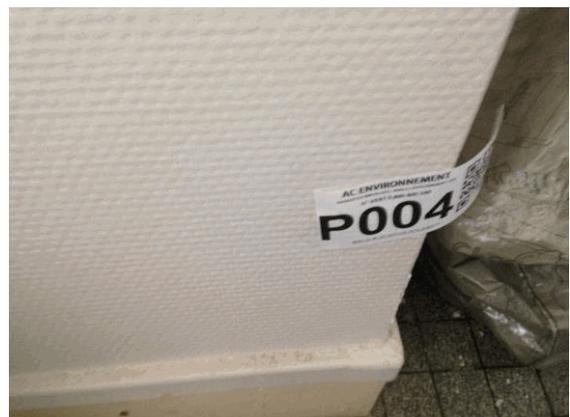
002HD001591 n°4 - 1 (P4)

Appartement n°5	Vol 10 (SDB)	Murs et cloisons	Enduit plâtre (Porteur pièces humides)	S31	Sondage et extension de la zone homogène du prélèvement P4		002HD0015 91 n°4 - 1 - 002HD0015 91 n°4 - 2	P4	Enduit plâtreux blanc en vrac + peintures multiples non séparable	Négatif	Négatif sur analyse
Appartement n°5	Vol 11 (W.C)	Murs et cloisons	Enduit plâtre (Cloison et doublage pièces humides)	P5	Réalisation d'un prélèvement		002HD0015 91 n°5 - 1 - 002HD0015 91 n°5 - 2	P5	Enduit plâtreux blanc en vrac + peinture non séparable	Négatif	Négatif sur analyse
Appartement n°5	Vol 10 (SDB) - Vol 13 (Cuisine)	Murs et cloisons	Enduit plâtre (Cloison et doublage pièces humides)	S32 - S33	Sondage et extension de la zone homogène du prélèvement P5		002HD0015 91 n°5 - 1 - 002HD0015 91 n°5 - 2	P5	Enduit plâtreux blanc en vrac + peinture non séparable	Négatif	Négatif sur analyse
Appartement n°5	Vol 12 (Loggia)	Murs et cloisons	Joint de dilatation parpaings	S10							Négatif sur document cf prélèvement n° 11 du rapport société AC-ENVIRONNEMENT n°002HD001589
