Rapport de mission de repérage des matériaux et produits contenant de l'amiante avant travaux

Adresse :	83 A RUE DE LA DACTERIE - LAVAL DACTERIE 3 54 Coll.
CP - Ville :	53000 LAVAL
Référence client :	_00041000050000100091_
Date du repérage :	14/09/2016
Désignation :	Appartement n° 91 de type 4 situé au 01 er étage

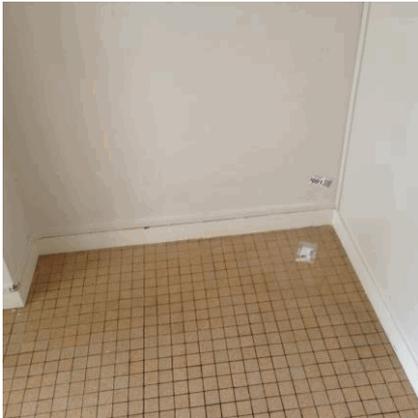
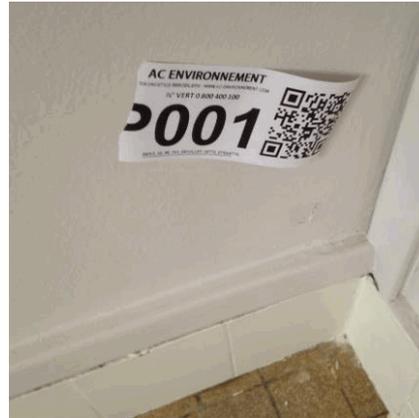
002HD001086 n°1 - 1 (P1)

Plan	Localisation	Composant	Partie composant	Descriptif de l'action menée				Laboratoire			Conclusion
				Réf action	Observation	Précision loc.	Ref photo	Ref Prél.	Descriptif	Résultat	
LGT 91	Vol 8 (Cuisine)	Murs et cloisons	Enduit plâtre	P1	Réalisation d'un prélèvement	Porteur pièces humides	002HD0010 86 n°1 - 1 - 002HD0010 86 n°1 - 2	P1	Enduit plâtreux blanc en vrac + peinture non séparable	Négatif	Négatif sur analyse

Référence	Categorie	Composant	Materiu	Localisation	Observation
P1	Parois verticales intérieures et enduits	Murs et cloisons	Enduit plâtreux blanc en vrac + peinture non séparable - Porteur pièces humides -	LGT 91 - Vol 8 (Cuisine)	
P2	Parois verticales intérieures et enduits	Murs et cloisons	Enduit plâtreux beige + peintures multiples non séparable - Cloison et doublage pièces humides (platre sur briques rouges) -	LGT 91 - Vol 8 (Cuisine)	
P3	Equipements divers et accessoires	Evier	Tampon bitumineux noir - -	LGT 91 - Vol 8 (Cuisine)	
P4	Revêtement de mur	Revêtement de mur	Colle beige + peintures multiples non séparable - 15 X 15 Blanche -	LGT 91 - Vol 8 (Cuisine)	
P5	Plafond et faux-plafonds	Plafonds	Enduit plâtreux blanc en vrac + peinture non séparable - Plafond pièce sèche -	LGT 91 - Vol 2 (Salon)	
P6	Parois verticales intérieures et enduits	Murs et cloisons	Enduit plâtreux blanc en vrac + peinture non séparable - Cloison et doublage pièces sèches (platre sur briques rouges) -	LGT 91 - Vol 2 (Salon)

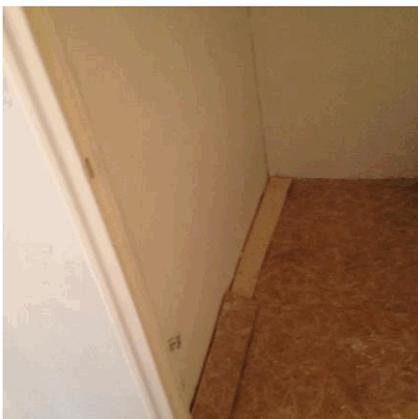
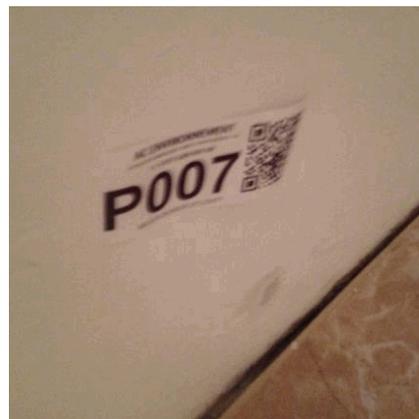
002HD001086 n°7 - 1 (P7)

P7	Parois verticales intérieures et enduits	Murs et cloisons	Enduit plâtreux blanc en vrac + peinture non séparable - Porteur pièces sèches -	LGT 91 - Vol 5 (Placard)	
P8	Plafond et faux-plafonds	Plafonds	Enduit plâtreux blanc + peinture non séparable - Plafond pièces humides -	LGT 91 - Vol 10 (W.C)	
P9	Parois verticales intérieures et enduits	Murs et cloisons	Enduit plâtreux blanc en vrac + peintures multiples en vrac non séparable - -	LGT 91 - Vol 10 (W.C)	
P10	Revêtement de mur	Revêtement de mur	Colle beige + joint cassant beige + peintures multiples non séparable - 15 X 15 Blanche -	LGT 91 - Vol 11 (SDB)	
P11	Revêtement de mur	Revêtement de mur	Colle grise + joint cassant gris non séparable + peinture non séparable - 7 X 7 rouges -	LGT 91 - Vol 11 (SDB)	
P12	Revêtement de sol	Revêtement de sol	Colle grise + matériau compact gris hétérogène non séparable - carreaux 4 X 4 Beiges -	LGT 91 - Vol 11 (SDB)

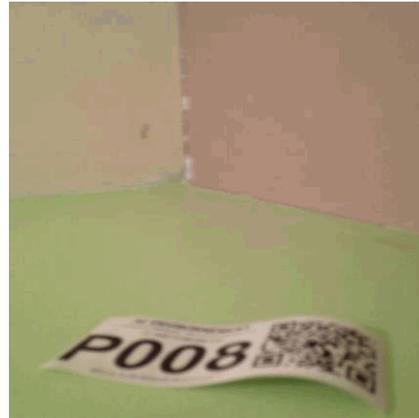
002HD001086 n°8 - 1 (P8)

LGT 91	Vol 11 (SDB) - Vol 8 (Cuisine)	Plafonds	Enduit plâtre	S21 - S22	Sondage et extension de la zone homogène du prélèvement P8	Plafond pièces humides	002HD0010 86 n°8 - 1 - 002HD0010 86 n°8 - 2	P8	Enduit plâtreux blanc + peinture non séparable	Négatif	Négatif sur analyse
LGT 91	Vol 9 (Loggia)	Plafonds	Enduit ciment (dalle pleine)	P18	Réalisation d'un prélèvement		002HD0010 86 n°18 - 1	P18	Matériau compact gris en vrac hétérogène	Négatif	Négatif sur analyse
