Rapport de mission de repérage des matériaux et produits contenant de l'amiante avant travaux

Adresse :	47 RUE DE PROVENCE - LAVAL DACTERIE 3 54 Coll.
CP - Ville :	53000 LAVAL
Référence client :	_00041000060000100142_
Date du repérage :	13/07/2017
Désignation :	Appartement n° 142 de type 3 situé au 09 ème étage

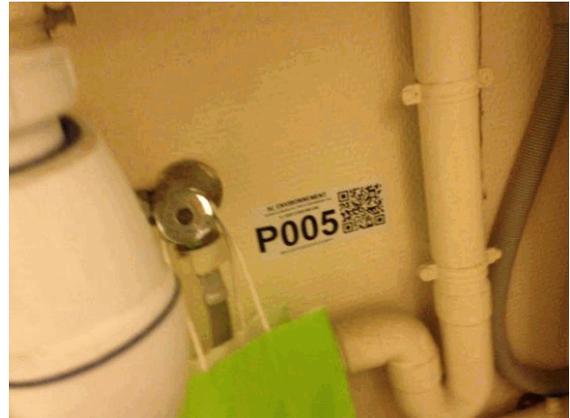
002HD001613 n°5 - 1 (P5)

Appartement n°142	Vol 2 (W.C) - Vol 1 (Cuisine)	Murs et cloisons	Enduit plâtre (Cloison et doublage pièces humides)	S10 - S11	Sondage et extension de la zone homogène du prélèvement P5		002HD0016 13 n°5 - 1 - 002HD0016 13 n°5 - 2	P5	Enduit plâtreux blanc en vrac + peinture non séparable + matériau rouge en faible quantité en vrac non séparable	Négatif	Négatif sur analyse
Appartement n°142	Vol 4 (Entrée)	Murs et cloisons	joint porte d'entrée	S2							Négatif sur marquage
Appartement n°142	Vol 5 (Chambre)	Menuiseries	PVC 4/16/4	I1			002HD0016 13 n°13 - 1				Aucun prélèvement réalisé à la demande du client sur les menuiseries PVC
Appartement n°142	Vol 6 (Salon)	Menuiseries	PVC 4/16/4	I1			002HD0016 13 n°13 - 1				Aucun prélèvement réalisé à la demande du client sur les menuiseries PVC
