Rapport de mission de repérage des matériaux et produits contenant de l'amiante avant travaux

Adresse :	LA DACTERIE TOUR F
CP - Ville :	53000 LAVAL
Référence client :	_0004100006_
Date du repérage :	16/02/2017
Désignation :	Bâtiment composé de 1 cage et de 9 étages

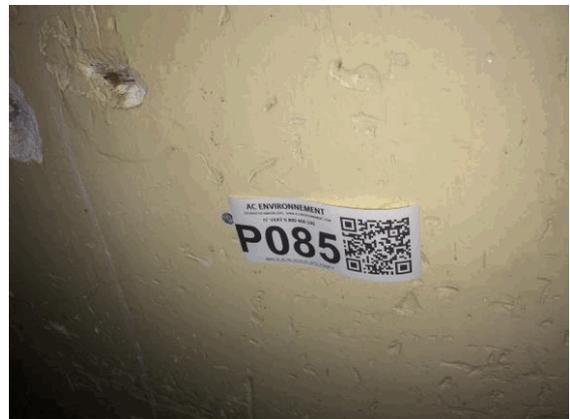
002HD000953-2 n°85 - 1 (P85)

RDC + EPICERIE	Vol 79 (SDB/WC)	Murs et cloisons	Enduit plâtre	P85	Réalisation d'un prélèvement	porteurs pièces humides+ poteaux	002HD0009 53-2 n°85 - 1 - 002HD0009 53-2 n°85 - 2	P85	Enduit plâtreux blanc + peintures multiples non séparable	Négatif	Négatif sur analyse
RDC + EPICERIE	Vol 79 (SDB/WC) - Vol 82 (Cuisine 2)	Murs et cloisons	Enduit plâtre	P85 - S224	Sondage et extension de la zone homogène du prélèvement P85	porteurs pièces humides+ poteaux	002HD0009 53-2 n°85 - 1 - 002HD0009 53-2 n°85 - 2	P85	Enduit plâtreux blanc + peintures multiples non séparable	Négatif	Négatif sur analyse

P85	Parois verticales intérieures et enduits	Murs et cloisons	Enduit plâtreux blanc + peintures multiples non séparable - porteurs pièces humides+ poteaux -	RDC + EPICERIE - Vol 79 (SDB/WC)

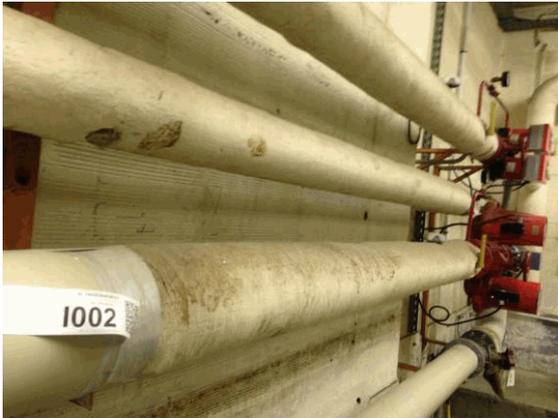
12 - 1

Sous-sol	Vol 13 (chaufferie)	Conduit eau	Tresses + joints	I2			I2 - 1				Aucun prélèvement n'a été réalisé sur les tresses et joints du circuit hydraulique. Joint inaccessible sous calorifugeage ou risque de fuite en cas de prélèvement sur un circuit en fonctionnement.
