Rapport de mission de repérage des matériaux et produits contenant de l'amiante avant travaux

Adresse :	14 PLACE PASTEUR - LES FOURCHES 1
CP - Ville :	53000 LAVAL
Référence client :	_00043000110000100274_
Date du repérage :	10/08/2016
Désignation :	Appartement n° 274 de type 4 situé au 04 ème étage

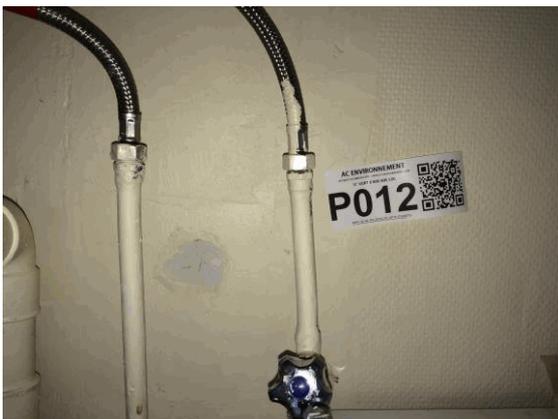
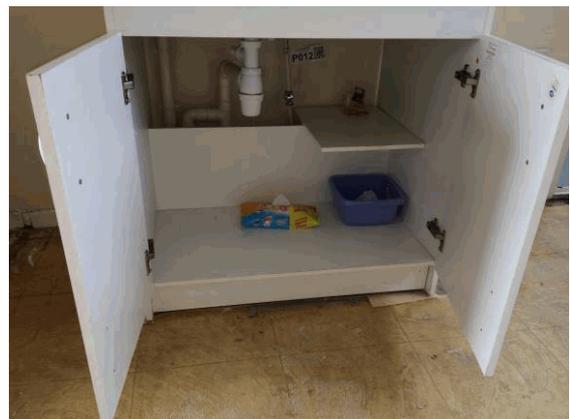
002OY000104 n°12 - 2 (P12)

Plan	Localisation	Composant	Partie composant	Descriptif de l'action menée				Laboratoire			Conclusion
				Réf action	Observation	Précision loc.	Ref photo	Ref Prél.	Descriptif	Résultat	
Logement 274	Vol 10 (Cuisine)	Murs et cloisons	Enduit plâtre	P12	Réalisation d'un prélèvement	porteur pièces humides	002OY000 104 n°12 - 1 - 002OY000 104 n°12 - 2	P12	Enduit plâtreux blanc en vrac + peinture non séparable	Négatif	Négatif sur analyse
Logement 274	Vol 8 (W.C) - Vol 7 (SDB)	Murs et cloisons	Enduit plâtre	S19 - S20	Sondage et extension de la zone homogène du prélèvement P12	porteur pièces humides	002OY000 104 n°12 - 1 - 002OY000 104 n°12 - 2	P12	Enduit plâtreux blanc en vrac + peinture non séparable	Négatif	Négatif sur analyse
Logement 274	Vol 6 (Dégagement)	Porte d'entrée	Joint	P14	Réalisation d'un prélèvement	d'étanchéité noir	002OY000 104 n°14 - 1 - 002OY000 104 n°14 - 2	P14	Matériau souple noir	Négatif	Négatif sur analyse

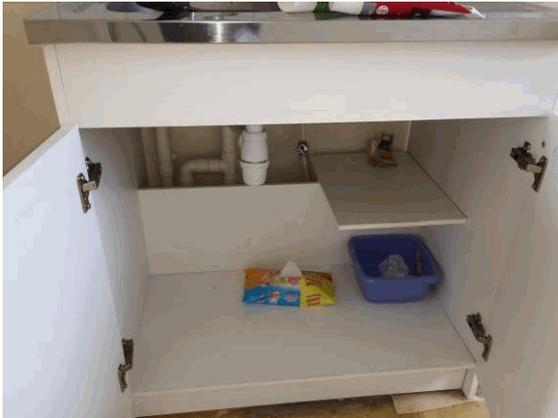
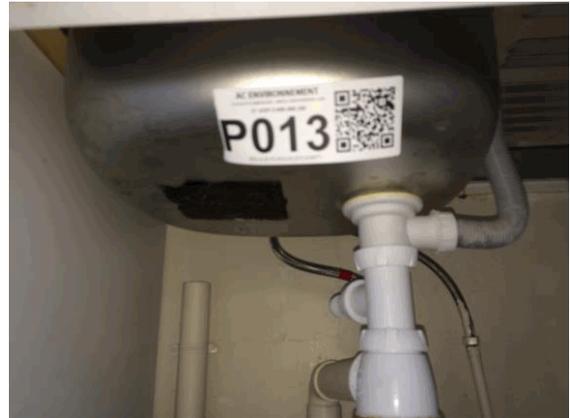
002OY000104 n°13 - 1 (P13)

P13	Equipements divers et accessoires	Evier	Matériau bitumineux noir - noir -	Logement 274 - Vol 10 (Cuisine)	
P14	Parois verticales intérieures et enduits	Porte d'entrée	Matériau souple noir - d'étanchéité noir -	Logement 274 - Vol 6 (Dégagement)	
P15	Revêtement de sol	Revêtement de sol	Colle polymère jaune + ragréage gris - gris d'origine pièce humides -	Logement 274 - Vol 10 (Cuisine)	
P16	Revêtement de sol	Revêtement de sol	Colle bitumineuse noire + ragréage gris + matériau compact gris - noire d'origine au-dessus du ragréage d'origine -	Logement 274 - Vol 10 (Cuisine)

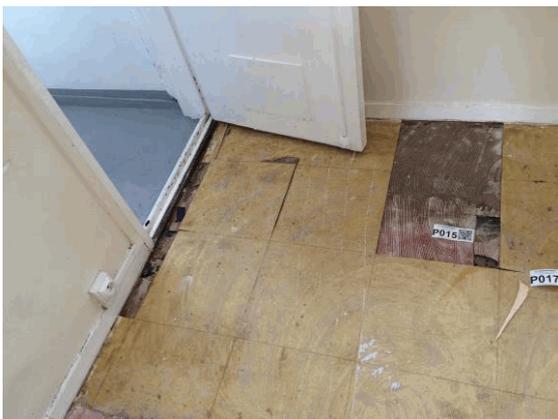
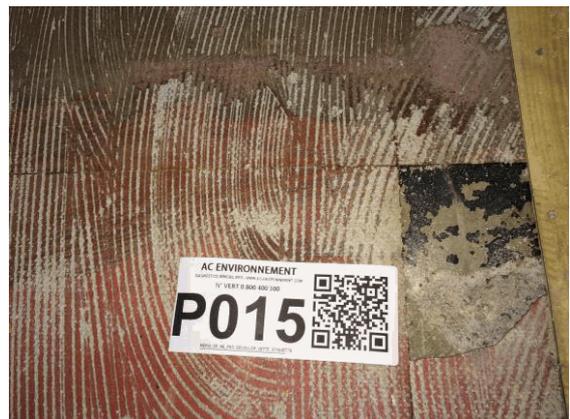
002OY000104 n°15 - 1 (P15)

Plan	Localisation	Composant	Partie composant	Descriptif de l'action menée				Laboratoire			Conclusion
				Réf action	Observation	Précision loc.	Ref photo	Ref Prél.	Descriptif	Résultat	
Logement 274	Vol 9 (Cellier)	Revêtement de sol	Chappe maigre (base ciment)	P7	Réalisation d'un prélèvement	chappe cellier +peinture grise	002OY000 104 n°7 - 1 - 002OY000 104 n°7 - 2	P7	Matériau compact gris + peinture non séparable	Négatif	Négatif sur analyse
Logement 274	Vol 10 (Cuisine)	Revêtement de sol	Ragréage	P15	Réalisation d'un prélèvement	gris d'origine pièce humides	002OY000 104 n°15 - 1 - 002OY000 104 n°15 - 2	P15	Colle polymère jaune + ragréage gris	Négatif	Négatif sur analyse
