Rapport de mission de repérage des matériaux et produits contenant de l'amiante avant travaux

Adresse :	20 PLACE PASTEUR - LES FOURCHES 1
CP - Ville :	53000 LAVAL
Référence client :	_00043000120000100334_
Date du repérage :	21/07/2017
Désignation :	Appartement n° 334 de type 4 situé au 07 ème étage

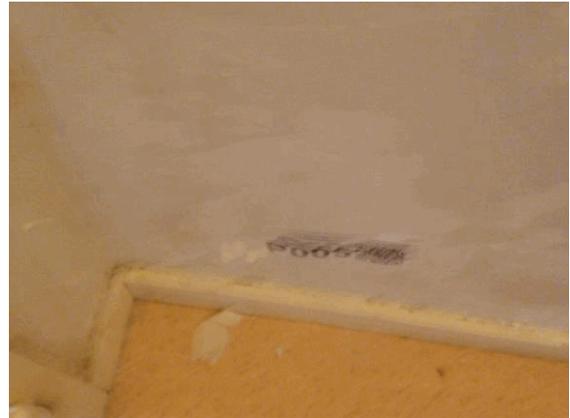
002VZ000050 n°5 - 1 (P5)

Appartement n°334	Vol 9 (W.C)	Murs et cloisons	Enduit plâtre cloisons pièces humides	P5	Réalisation d'un prélèvement		002VZ000 050 n°5 - 1 - 002VZ000 050 n°5 - 2	P5	Enduit plâtreux blanc en vrac + peinture non séparable	Négatif	Négatif sur analyse
Appartement n°334	Vol 10 (SDB) - Vol 2 (Cuisine)	Murs et cloisons	Enduit plâtre cloisons pièces humides	S5 - S6	Sondage et extension de la zone homogène du prélèvement P5		002VZ000 050 n°5 - 1 - 002VZ000 050 n°5 - 2	P5	Enduit plâtreux blanc en vrac + peinture non séparable	Négatif	Négatif sur analyse
Appartement n°334	Vol 1 (Entrée)	Murs et cloisons	Enduit plâtre cloisons pièces sèches	P6	Réalisation d'un prélèvement		002VZ000 050 n°6 - 1 - 002VZ000 050 n°6 - 2	P6	Enduit plâtreux blanc en vrac + peinture non séparable	Négatif	Négatif sur analyse
