## Rapport de mission de repérage des matériaux et produits contenant de l'amiante avant travaux

Adresse :	20 PLACE PASTEUR - LES FOURCHES 1
CP - Ville :	53000 LAVAL
Référence client :	_00043000120000100342_
Date du repérage :	20/07/2017
Désignation :	Appartement n° 342 de type 4 situé au 09 ème étage

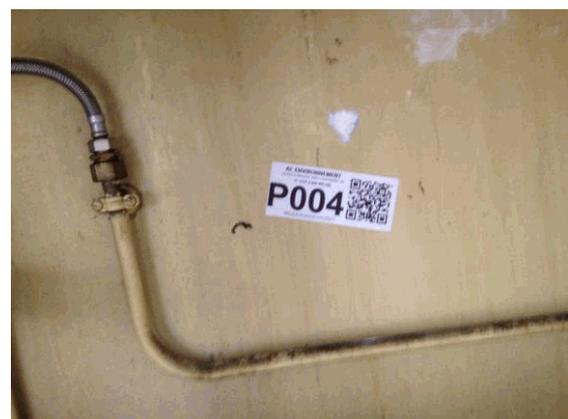
002VZ000044 n°4 - 1 (P4)

Appartement 342	Vol 2 (Cuisine)	Murs et cloisons	Enduit ciment porteurs pièces humides	P4	Réalisation d'un prélèvement		002VZ00044 n°4 - 1 - 002VZ00044 n°4 - 2	P4 Phase 1	Enduit gris en vrac hétérogène non séparable + peintures multiples non séparable	Négatif	Négatif sur analyse
Appartement 342	Vol 2 (Cuisine)	Murs et cloisons	Enduit ciment porteurs pièces humides	P4	Réalisation d'un prélèvement		002VZ00044 n°4 - 1 - 002VZ00044 n°4 - 2	P4 Phase 2	Matériau souple blanc	Négatif	Négatif sur analyse
Appartement 342	Vol 2 (Cuisine)	Murs et cloisons	Enduit plâtre cloisons pièces humides	P5	Réalisation d'un prélèvement		002VZ00044 n°5 - 1 - 002VZ00044 n°5 - 2	P5	Enduit plâtreux blanc en vrac + peintures multiples	Négatif	Négatif sur analyse
