Rapport de mission de repérage des matériaux et produits contenant de l'amiante avant travaux

Adresse :	20 PLACE PASTEUR - LES FOURCHES 1
CP - Ville :	53000 LAVAL
Référence client :	_00043000120000100350_
Date du repérage :	19/07/2017
Désignation :	Appartement n° 350 de type 4 situé au 11 ème étage

Référence:
002VZ000042

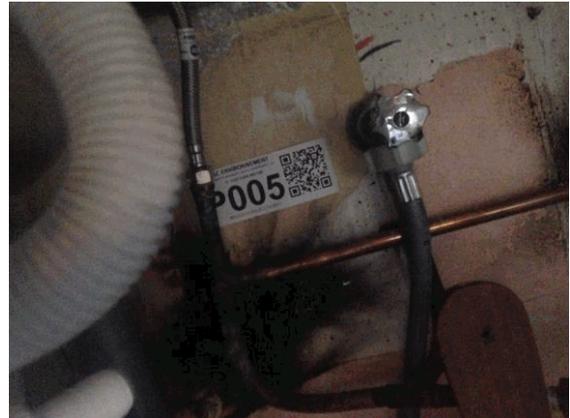
002VZ000042 n°5 - 1 (P5)

Appartement n°350	Vol 2 (Cuisine)	Murs et cloisons	Enduit ciment porteurs pièces humides	P5	Réalisation d'un prélèvement		002VZ00042 n°5 - 1 - 002VZ00042 n°5 - 2	P5	Enduit gris en vrac + peinture non séparable + matériau blanc en vrac non séparable	Négatif	Négatif sur analyse
Appartement n°350	Vol 10 (SDB)	Murs et cloisons	Enduit plâtre cloisons pièces humides	P6	Réalisation d'un prélèvement		002VZ00042 n°6 - 1 - 002VZ00042 n°6 - 2	P6	Enduit plâtreux blanc en vrac	Négatif	Négatif sur analyse
Appartement n°350	Vol 9 (W.C) - Vol 2 (Cuisine)	Murs et cloisons	Enduit plâtre cloisons pièces humides	S11 - S12	Sondage et extension de la zone homogène du prélèvement P6		002VZ00042 n°6 - 1 - 002VZ00042 n°6 - 2	P6	Enduit plâtreux blanc en vrac	Négatif	Négatif sur analyse
Appartement n°350	Vol 1 (Entrée)	Murs et cloisons	Enduit plâtre cloisons pièces sèches	P7	Réalisation d'un prélèvement		002VZ00042 n°7 - 1	P7	Enduit plâtreux blanc en vrac + peinture non séparable	Négatif	Négatif sur analyse
